船舶事故調査報告書

事故種類	乗揚
発生日時	平成31年4月11日 01時08分ごろ
発生場所	岡山県笠岡市コゴチ島南東岸 沖ノ白石灯台から真方位038°500m付近 （概位 北緯34°25.2′ 東経133°31.0′）
事故の概要	貨物船松浦丸は、西南西進中、コゴチ島南東の干出浜（岩）に乗り揚げた。 松浦丸は、船首部船底外板の亀裂等を生じた。
事故調査の経過	令和元年5月24日、本事故の調査を担当する主管調査官（広島事務所）を指名した。 なお、後日、1人の地方事故調査官を新たに指名した。 原因関係者から意見聴取を行った。
事実情報 船種船名、総トン数 船舶番号、船舶所有者等 L×B×D、船質 機関、出力、進水等	貨物船 松浦丸、199トン 141657、個人所有 58.36m×9.80m×5.42m、鋼 ディーゼル機関、735kW、平成24年3月9日
乗組員等に関する情報	船長 男性 57歳 五級海技士（航海） 免許年月日 昭和59年11月5日 免状交付年月日 平成26年9月19日 免状有効期間満了日 令和元年11月4日
死傷者等	なし
損傷	船首部船底外板に亀裂を伴う凹損、バウスラスト用機関に濡損
気象・海象	気象：天気 晴れ、風向 北西、風速 約2m/s、視界 良好 海象：波高 約0.3m、潮汐 上げ潮の末期、潮高 約350cm （笠岡）、潮流 南西流から北東流への転流時（白石瀬戸）
事故の経過	本船は、船長ほか2人が乗り組み、鋼材約497tを積載し、船首約2.2m、船尾約3.6mの喫水で、平成31年4月10日16時30分ごろ広島県広島港に向け、阪神港神戸区を出港した。 本船は、船長が、22時30分ごろ機関長から船橋当直を引き継いで単独の船橋当直に当たり、操舵スタンド後方に置かれた肘掛け付き

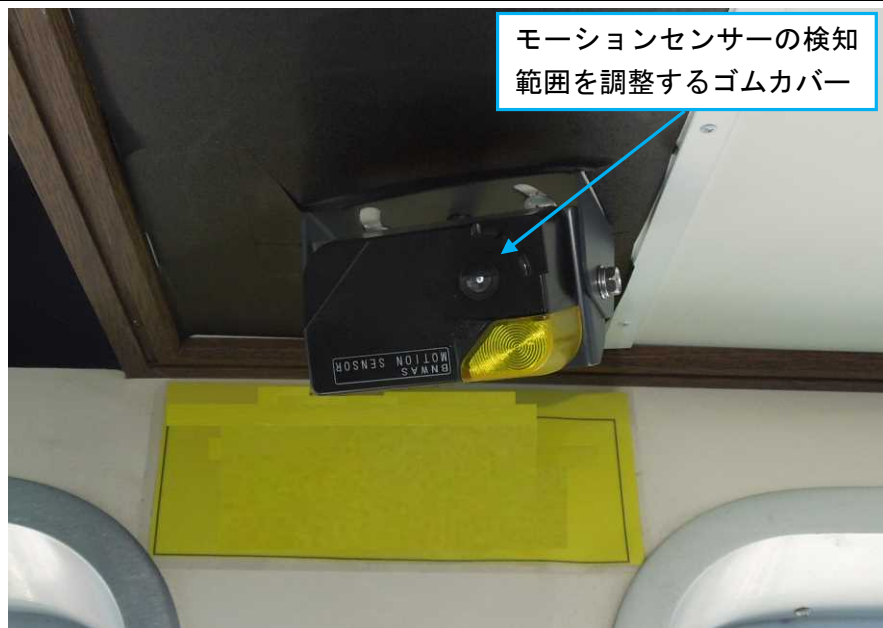
写真1 本船のモーションセンサー取付け状況

<p>の椅子に腰を掛け、岡山県倉敷市水島港南方沖を約11ノット（kn）の速力（対地速力、以下同じ。）で自動操舵により西南西進した。</p> <p>船長は、11日00時59分ごろコゴチ島に向けて自動操舵で約260°の針路（真方位、以下同じ。）とした後、レーダー及びPC用ナビゲーションを見て、同島が船首方約1海里（M）となり、白石瀬戸で行き会う他船がないことを確認し、同島南方沖に向けて徐々に針路を左方に転じようと思っていたところ、いつしか居眠りに陥った。</p> <p>本船は、同じ針路及び速力で航行を続けていたところ、船長が、椅子に腰を掛けた姿勢のまま頭が下がって目が覚め、ふと前方を見ると目前にコゴチ島が迫っていたので、咄嗟に針路設定ダイヤルを230°に合わせて左転を開始し、01時08分ごろ船首に衝撃を受けて行きあしが止まった。</p> <p>船長は、118番に本事故の発生を通報し、他の乗組員と共に船体の損傷状況を確認したところ、バウスラスト室に浸水を認めた。</p> <p>本船は、船長が手配したタグボート1隻に引かれ、13時00分ごろ離礁し、自力で航行して水島港に移動した。</p> <p>（付図1 航行経路図、付図2 航行経路図（白石瀬戸付近）、附表1 本船のAIS記録（抜粋） 参照）</p>
<p>その他の事項</p>	<p>本船の船橋には、レーダー1台及びPC用ナビゲーションのほか、船橋航海当直警報装置が設置されていた。</p> <p>本船の船橋航海当直警報装置は、船橋前部中央窓の右上部に設置されたモーションセンサー（赤外線感知器）が、船橋中央部付近で船橋当直者の身体の動きを3分間検知しない場合、警報を発する設定になっていた。</p> <p>モーションセンサーは、本船に設置された当初より、その検知範囲を調整するゴムカバーが取り付けられた状態で、製造会社の推奨する取付け方法と異なって上下が逆に取り付けられている状況であり、本事故後、船長が椅子に腰を掛けた状態で、その首から上の身体の動きを検知することが確認された。（写真1、2参照）</p>

モーションセンサーの検知
範囲を調整するゴムカバー

<p>ない単調な航海が約1時間続いたこと、また、白石瀬戸で行き会う他船がおらず安堵したこともあり、覚醒水準の低下を招き、眠気を誘発したのではないかと本事故後に思った。</p>
<p>分析</p> <p>乗組員等の関与</p> <p>船体・機関等の関与</p> <p>気象・海象等の関与</p> <p>判明した事項の解析</p>	<p>あり</p> <p>なし</p> <p>なし</p> <p>本船は、コゴチ島東北東方沖約1Mを自動操舵で西南西進中、単独で船橋当直に当たっていた船長が、居眠りに陥り、同島に向けて航行を続けたことから、目が覚めた船長が目前の同島を見て咄嗟に針路を左方に転じたものの、同島南東の干出浜（岩）に乗り揚げたものと推定される。</p> <p>船長は、睡眠不足や疲労の蓄積は感じていなかったものの、夜間、椅子に腰を掛けた姿勢で自動操舵とし、針路を転じる機会が少なく単調な航海が続き、また、白石瀬戸で行き会う他船がおらず安堵したことから、短時間のうちに眠気を誘発し居眠りに陥ったものと考えられる。</p> <p>本船の船橋航海当直警報装置は、同装置のモーションセンサーの取付けが製造会社の推奨する方法と異なっていたことから、船長が椅子に腰を掛けた状態で居眠りに陥った際、モーションセンサーが船長の無意識の身体の動きを検知し、警報を発しなかった可能性があると考えられる。</p>
<p>原因</p>	<p>本事故は、夜間、本船がコゴチ島東北東方沖約1Mを西南西進中、単独で船橋当直に当たっていた船長が、居眠りに陥り、同島に向けて航行を続けたため、同島南東の干出浜（岩）に乗り揚げたものと推定される。</p>
<p>再発防止策</p>	<p>今後の同種事故等の再発防止に役立つ事項として、次のことが考えられる。</p> <ul style="list-style-type: none"> ・ 船橋当直者は、夜間に単調な航海が続く場合、疲労や睡眠不足の状態でなくともできる限り立って操船に当たり、外気に当たったり、手動操舵に切り替えるなどして眠気を誘発しない対策を採ること。 ・ 船舶所有者及び機器設置業者は、船橋航海当直警報装置の設置に当たり、製造者の装備要領書に従って適切に取り付けること。また、船橋航海当直警報装置のモーションセンサーは、船橋当直者が居眠りに陥ったときの無意識の身体の動き等を検知しないよう、適切に取り付けること。

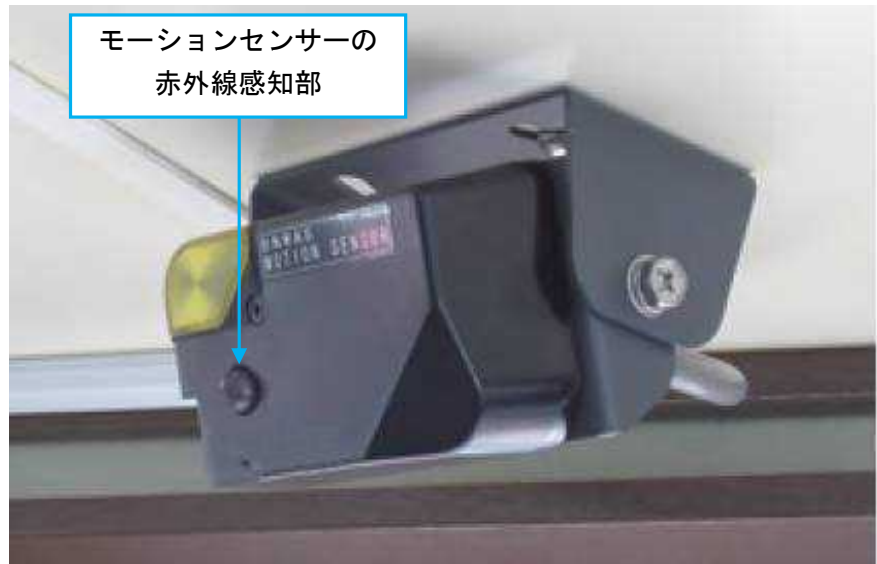
写真2 製造会社パンフレットのモーションセンサー取付け状況

モーションセンサーの
赤外線感知部

製造会社が発行する本船の船橋航海当直警報装置のパンフレットには、モーションセンサーの検知範囲は「当直者が立った状態で首から上、座った状態で頭頂部より上に設定し、それより低い位置ではモーションセンサーが検知しないように設定する。」旨が記載してある。
