# 船舶事故調査報告書

令和2年1月22日

運輸安全委員会（海事専門部会）議決

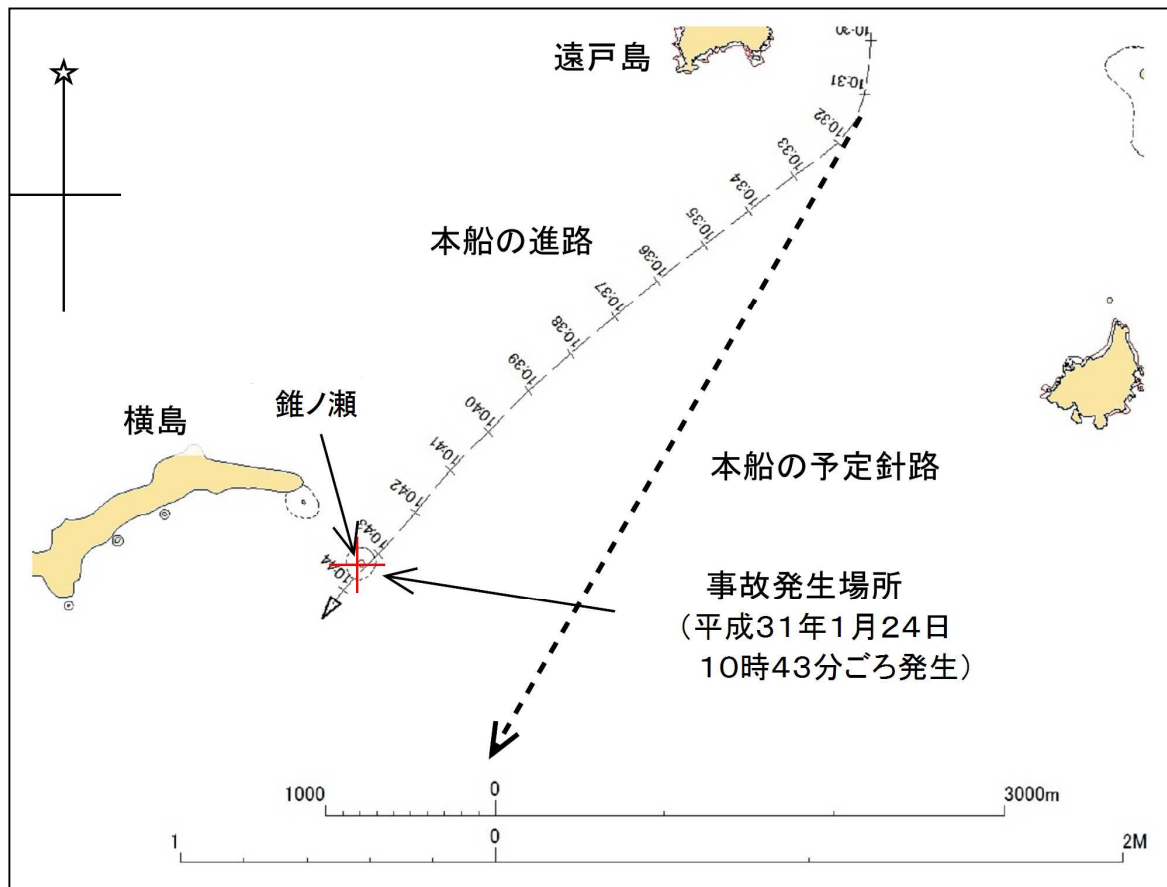
付図2 航行経路図（拡大）

<p>GPSプロッターは、取扱説明書に注意書きとして、海岸線データカードにおいて表示される情報が、直接航海の用に供するためのものではなく、詳細な情報及び最新の情報については、海図及び水路通報を参照するよう注意が促されていた。</p> <p>航海士は、海図に錐ノ瀬が記載されていることを知っていたが、GPSプロッターに航行の支障となるものが映っていないので、漁船を避けた後、予定航路より横島寄りとなる横島東方沖約0.4Mを南西進していた。</p> <p>航海士は、錐ノ瀬の存在を知っていたが、GPSプロッターの拡大した映像に錐ノ瀬の表示を確認できなかったため、同浅所を失念していた。</p> <p>船長は、漁船を避ける際、減速若しくは減速して左転するなどして横島に接近することを避けておく必要があったと本事故後に思った。</p>
<p><b>分析</b></p> <p>乗組員等の関与 船体・機関等の関与 気象・海象等の関与 判明した事項の解析</p>	<p>あり なし なし</p> <p>本船は、横島南東方沖において、南西進中、航海士が、錐ノ瀬の存在を失念し、漁船を避けたあと、予定航路よりも横島寄りを航行したことから、浅所に乗り揚げたものと考えられる。</p> <p>航海士は、錐ノ瀬の存在を知っていたものの、GPSプロッターの拡大した画像に表示が確認できなかったことから、同浅所を失念していたものと考えられる。</p>
<p><b>原因</b></p>	<p>本事故は、本船が、横島南東方沖において、南西進中、航海士が、錐ノ瀬の存在を失念し、漁船を避けたあと、予定航路よりも横島寄りを航行したため、浅所に乗り揚げたものと考えられる。</p>
<p><b>再発防止策</b></p>	<p>A社は、本事故後、次の改善措置をとった。</p> <ul style="list-style-type: none"> <li>・ 錐ノ瀬の存在に注意を払い、横島東端を約1M以上離して航行すること若しくは横島を北方に迂回<sup>うかい</sup>して航行するよう各船に周知した。</li> </ul> <p>今後の同種事故等の再発防止に役立つ事項として、次のことが考えられる。</p> <ul style="list-style-type: none"> <li>・ GPSプロッターは、表示される情報が直接航海の用に供するためのものではないので、詳細な情報及び最新の情報については、海図及び水路通報を参照すること。</li> <li>・ 常用する航路付近に浅所が存在する場合、事前に海図などに避険線を設定しておき、危険の有無を容易に識別できるようにしておくこと。</li> <li>・ 慣れた海域を航行する場合においても、浅所の存在に気を配り、接近しないこと。</li> </ul>
