## 船舶事故調査報告書

令和2年1月22日

事故種類	乗組員死亡
発生日時	令和元年6月16日 20時00分ごろ
発生場所	山口県岩国市 <sup>かぶと</sup> 甲島南東方沖 甲島島頂（102m）から真方位132° 1,350m付近 （概位 北緯34° 06.8′ 東経132° 19.6′）
事故の概要	漁船 <sup>こうりん</sup> 興運丸は、揚網作業中、船長がネットローラに巻き込まれて死亡した。
事故調査の経過	令和元年6月19日、本事故の調査を担当する主管調査官（広島事務所）ほか1人の地方事故調査官を指名した。 原因関係者から意見聴取を行った。
事実情報 船種船名、総トン数 船舶番号、船舶所有者等 L×B×D、船質 機関、出力、進水等	漁船 興運丸、4.8トン HS3-24736（漁船登録番号）、個人所有 12.20m（Lr）×2.79m×0.84m、木 ディーゼル機関、48.2kW、平成5年4月18日 第270-39157号（船舶検査済票の番号）
乗組員等に関する情報	船長 男性 61歳 二級小型船舶操縦士・特殊小型船舶操縦士・特定 免許登録日 昭和61年5月1日 免許証交付日 平成28年5月10日 （令和3年5月20日まで有効） 甲板員 女性 60歳
死傷者等	死亡 1人（船長）
損傷	なし
気象・海象	気象：天気 晴れ、風向 西、風力 3、視界 良好 海象：海上 平穏、潮汐 上げ潮の末期 日没時刻：19時26分ごろ
事故の経過	本船は、船長及び甲板員が乗り組み、底引き網漁の目的で、令和元年6月16日11時30分ごろ広島県 <sup>えたじま</sup> 江田島市 <sup>おおはら</sup> 大原漁港を出港し、漁場に向かった。 本船は、12時30分ごろ広島県 <sup>おおたけ</sup> 大竹市 <sup>あただ</sup> 阿多田島南方の漁場に到着し、同島南方沖から甲島周辺にかけての海域で、13時21分ごろから1回目の操業、15時43分ごろから2回目の操業、18時27分

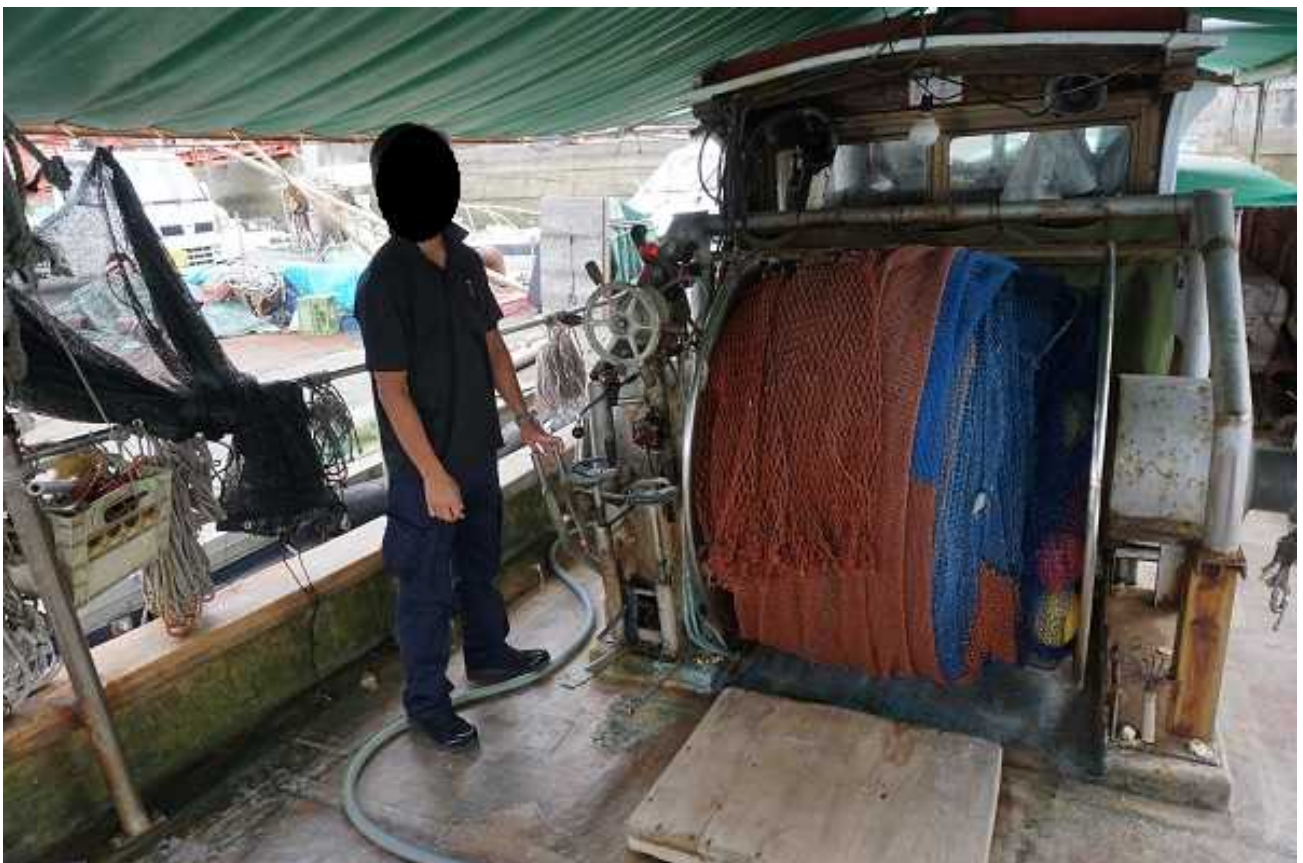
<p>ごろから3回目の操業を開始した。</p> <p>本船は、網を入れるのに約5分、網を曳くのに約1時間半から2時間、網揚げに約30分を要しており、網を揚げる際には、船長は、ネットローラの左舷後方に立って、遠隔操作により操船しながらネットローラの操作にあたり、甲板員は、右舷船尾で網の揚がり具合を見ていた。</p> <p>本船は、揚網作業を開始し、甲板員が、右舷船尾に立って船尾方を向き、網の揚がり具合を見ていたところ、20時00分ごろ船長の悲鳴とガタンという音を聞き、船首方向を振り向いたところ、船長が右腕を右舷前方、頭部を左に向け、両足を右舷側にして、ネットローラに網と共に巻かれているのを認めた。</p> <p>甲板員は、ネットローラの操作盤のところに行き、操作レバーを引いてネットローラを停止し、主機のクラッチを中立にしたが、巻き出しなどの操作方法が分からなかったため、携帯電話で海上保安庁に救助要請を行った。</p> <p>船長は、救助に駆けつけた巡視艇及び僚船の乗組員によりネットローラを操作して網から外され、甲板上に降ろされたものの意識不明の状態であった。</p> <p>船長は、巡視艇により心肺蘇生をしながら岩国市岩国港まで運ばれ、その後、救急車で病院へ搬送されたが、医師により死亡が確認され、死因は圧死と検案された。</p> <p>(付図1 事故発生場所概略図、写真1 本船(右舷側)、写真2 網揚げ時の船長の状況(ネットローラの左舷後方)、写真3 網揚げ時の甲板員の状況(右舷船尾)、写真4 船長が巻き込まれた状況(再現) 参照)</p>
<p>その他の事項</p>	<p>本船は、操業中、船尾からロープ、ワイヤ、チェーン、袖網、天井網及び袋網を繰り出しており、約10mの竿で網口を開いていた。</p> <p>船長は、操舵室内の黒板に投網開始時刻を記載していた。</p> <p>船長は、持病はなく、常用している薬もなかった。</p> <p>甲板員は、船長がどうしてネットローラに網と共に巻き込まれたのか分からなかった。</p> <p>僚船の船長は、ネットローラにある程度の負荷がかかったら停止する装置(以下「緊急停止装置」という。)を自船に取り付けており、本船のネットローラにも同様に緊急停止装置を取り付けていれば、船長が巻き込まれてもすぐに停止すると思った。</p> <p>船長は、ポロシャツ、ズボン、吊りカップ(下のみ)、長靴、ゴム手袋及び腕抜きを着用していた。</p>

写真2 網揚げ時の船長の状況（ネットローラの左舷後方）

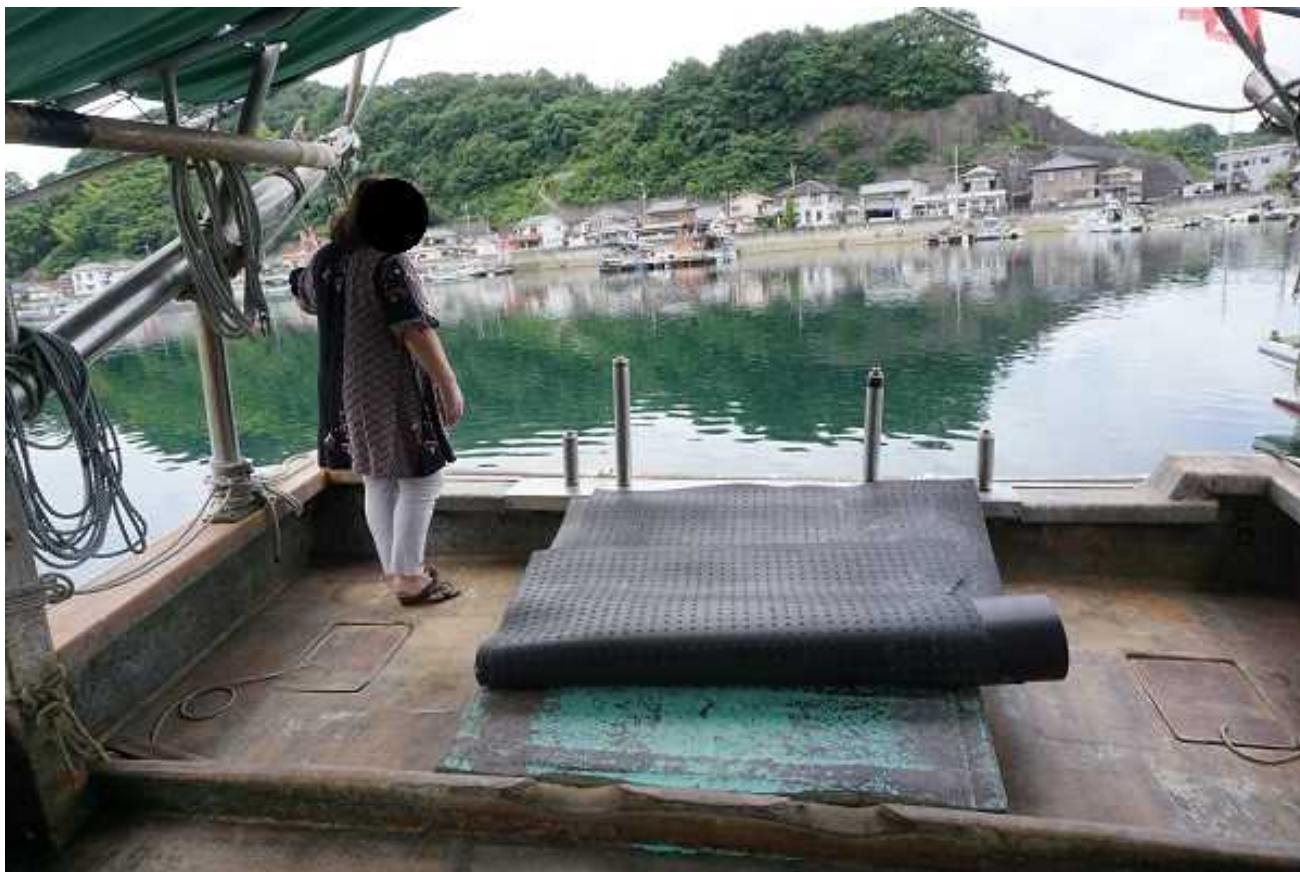
写真3 網揚げ時の甲板員の状況（右舷船尾）

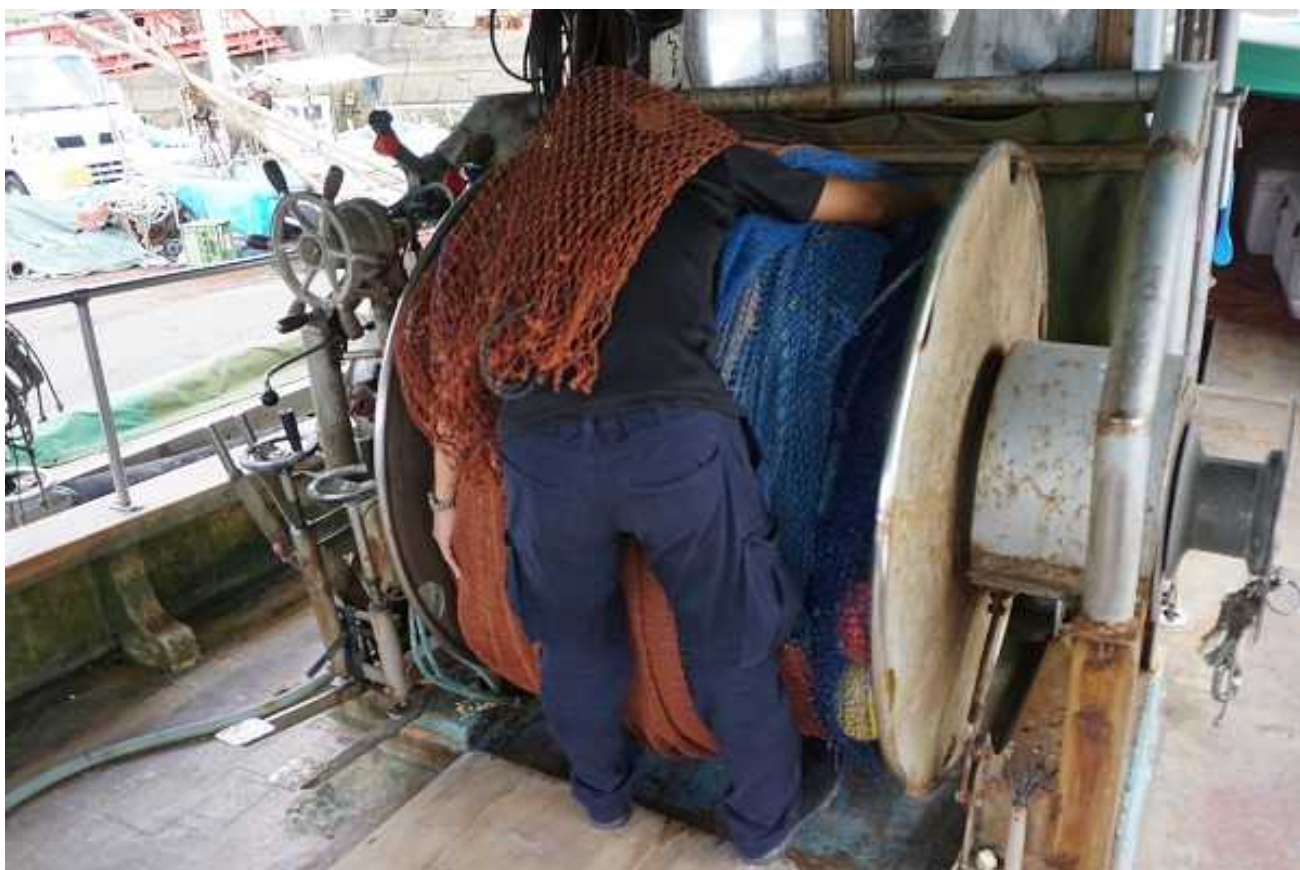
<p>気象・海象等の関与 判明した事項の解析</p>	<p>なし</p> <p>船長の死因は、圧死であった。</p> <p>本船は、甲島南東方沖において、底引き網の揚網作業中、船長が、ネットローラに網と共に巻き込まれたことから、死亡するに至ったものと推定されるが、目撃者がおらず、船長がネットローラに網と共に巻き込まれた状況を明らかにすることはできなかった。</p>
<p>原因</p>	<p>本事故は、夜間、本船が、甲島南東方沖において、底引き網の揚網作業中、船長が、ネットローラに網と共に巻き込まれたことにより発生したものと推定される。</p>
<p>再発防止策</p>	<p>今後の同種事故等の再発防止及び被害の軽減に役立つ事項として、次のことが考えられる。</p> <ul style="list-style-type: none"> <li>・揚網中は、巻取り部に巻き込まれるおそれがあることから、十分に注意しながら作業を行うこと。</li> <li>・ネットローラには緊急停止装置を装備することが望ましい。</li> </ul>

写真4 船長が巻き込まれた状況（再現）
