船舶事故調査報告書

令和2年1月29日

運輸安全委員会（海事専門部会）議決

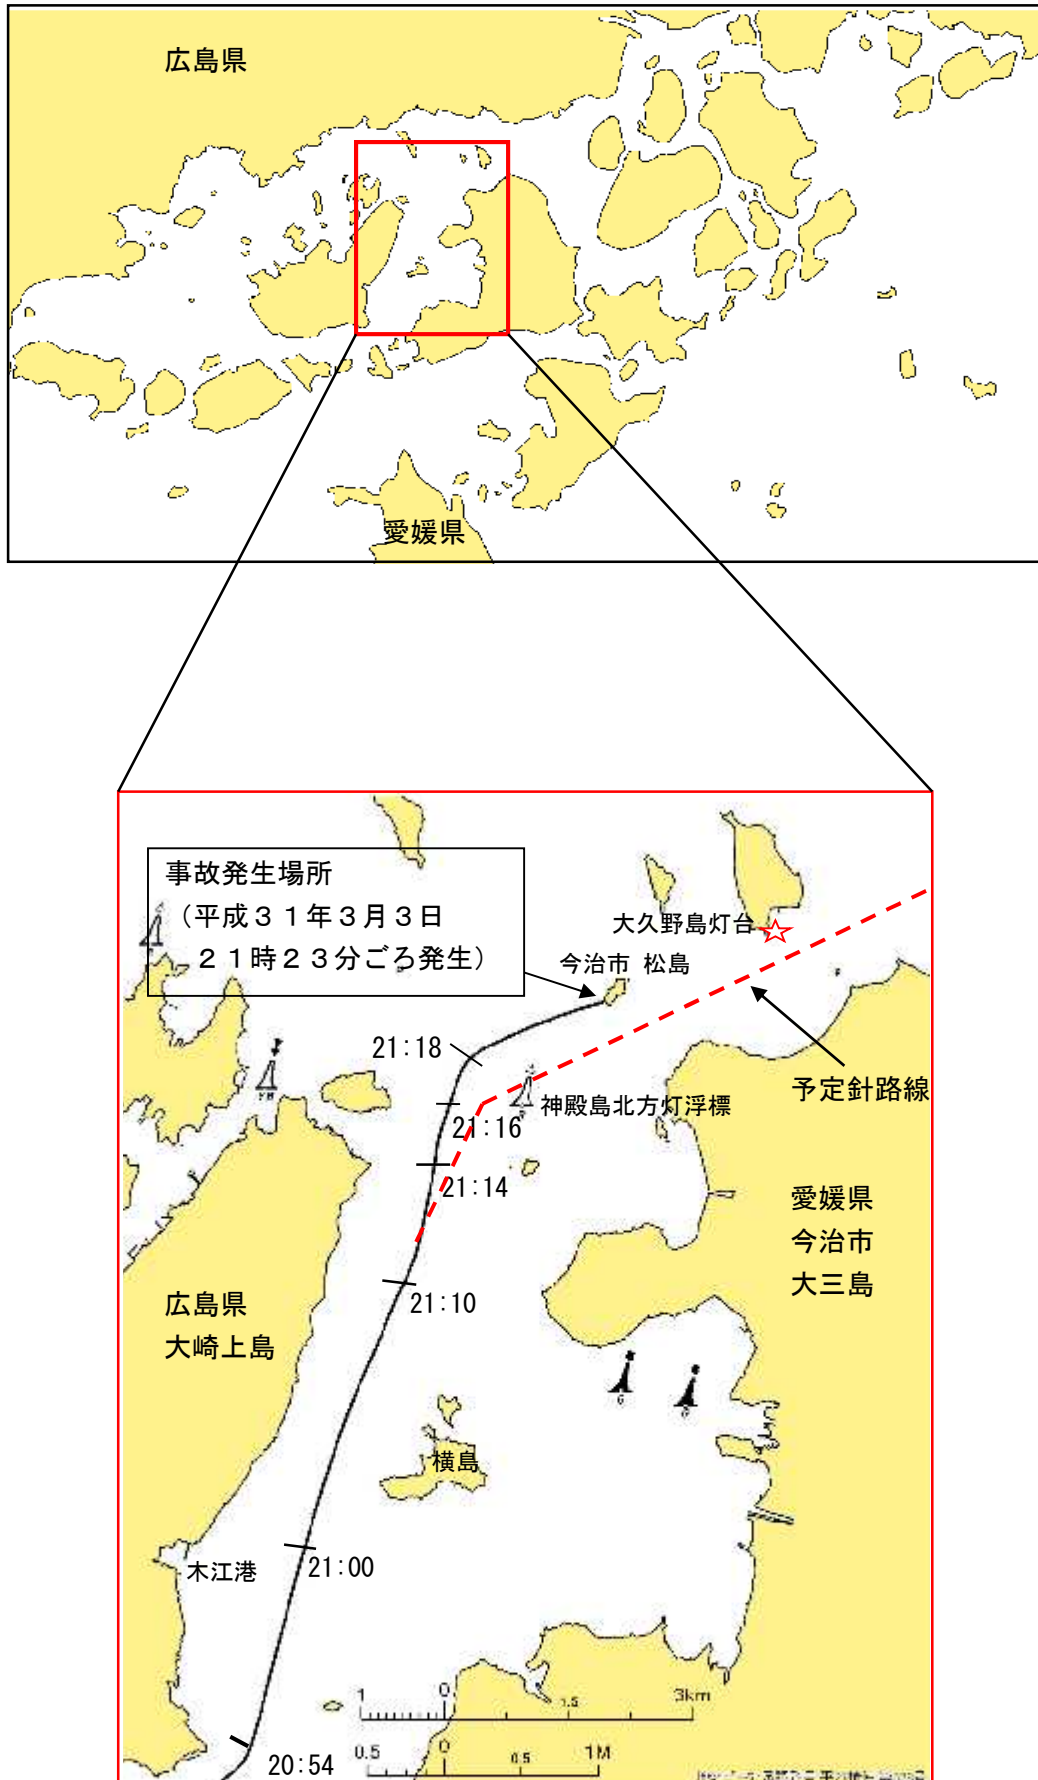
付図1 航行経路図

<p>分析</p> <p>乗組員等の関与</p> <p>船体・機関等の関与</p> <p>気象・海象等の関与</p> <p>判明した事項の解析</p>	<p>あり</p> <p>なし</p> <p>なし</p> <p>本船は、大三島北西方沖を自動操舵により東北東進中、単独で船橋当直についていた船長が居眠りに陥り、松島に向かって航行を続けたことから、同島南岸の干出浜に乗り揚げたものと考えられる。</p> <p>船長は、周囲に他船を認めなかったこと、海上が平穏であったこと、航行経験が豊富な海域を航行していたこと及び自動操舵のまま腰を掛けていたことから、覚醒水準が低下し、居眠りに陥ったものと考えられる。</p>

<p>えられる。</p> <p>本船の船橋航海当直警報装置は、休止時間タイマーの設定が5分であり、船長が針路を大久野島灯台の灯光に向けた後に居眠りに陥り、本事故が発生するまでの間が5分未満であったことから、警報が作動しなかったものと考えられる。</p>
原因	<p>本事故は、夜間、本船が、大三島北西方沖を自動操舵により東北東進中、単独で船橋当直についていた船長が居眠りに陥り、松島に向かって航行を続けたため、同島南岸の干出浜に乗り揚げたものと考えられる。</p>
再発防止策	<p>A社は、本事故後、以下の再発防止策を自社船に文書により通達した。</p> <ul style="list-style-type: none"> ・ 眠気を感じたら顔を洗う、体操をする、ウイングに出て外気に当たる、もたれかかったり座ったりしない、機関部に眠気防止支援を要請する。 ・ 船橋航海当直警報装置の設定時間は3分間に設定する。 <p>今後の同種事故等の再発防止に役立つ事項として、次のことが考えられる。</p> <ul style="list-style-type: none"> ・ 船橋航海当直者は、定期的に身体を動かしたり、外気に当たったりして、居眠りを防止すること。 ・ 船橋航海当直警報装置は、センサーの取付角度等を適切に調整するとともに、^{ふくろう} 轄轄海域や島や浅所の多い海域を航行する船舶の場合は、休止時間を可能な限り短く設定すること。
