船舶事故調査報告書

令和2年1月29日
 運輸安全委員会（海事専門部会）議決
 委員 佐藤 雄二（部会長）
 委員 田村 兼吉
 委員 岡本 満喜子

事故種類	衝突
発生日時	令和元年9月25日 09時30分ごろ
発生場所	香川県坂出市小瀬居島南西方沖 小瀬居島灯台から真方位227° 1,700m付近 （概位 北緯34° 21.8′ 東経133° 50.3′）
事故の概要	プレジャーボートりょうは、北東進中、また、漁船勢幸丸は、漂泊中、両船が衝突した。 りょうは、船首部外板に擦過傷を生じ、また、勢幸丸は、右舷船首部外板の亀裂等を生じた。
事故調査の経過	令和元年10月17日、本事故の調査を担当する主管調査官（広島事務所）ほか1人の地方事故調査官を指名した。 原因関係者から意見聴取を行った。
事実情報 船種船名、総トン数 船舶番号、船舶所有者等 L×B×D、船質 機関、出力、進水等	A プレジャーボート りょう、5トン未満 280-25326香川、個人所有 8.05m (Lr) × 1.98m × 0.68m、FRP ディーゼル機関、117.7kW、平成元年10月 B 漁船 勢幸丸、1.2トン KA3-26268（漁船登録番号）、個人所有 6.89m (Lr) × 2.14m × 0.78m、FRP ディーゼル機関、44.1kW、昭和62年2月23日 第280-21389号（船舶検査済票の番号）
乗組員等に関する情報	A 船長A 男性 62歳 二級小型船舶操縦士・特殊小型船舶操縦士・特定 免許登録日 平成14年10月25日 免許証交付日 平成29年3月13日 （令和4年10月24日まで有効） B 船長B 男性 76歳 二級小型船舶操縦士・特殊小型船舶操縦士・特定 免許登録日 平成9年4月17日 免許証交付日 平成29年4月19日 （令和4年4月18日まで有効）
死傷者等	なし

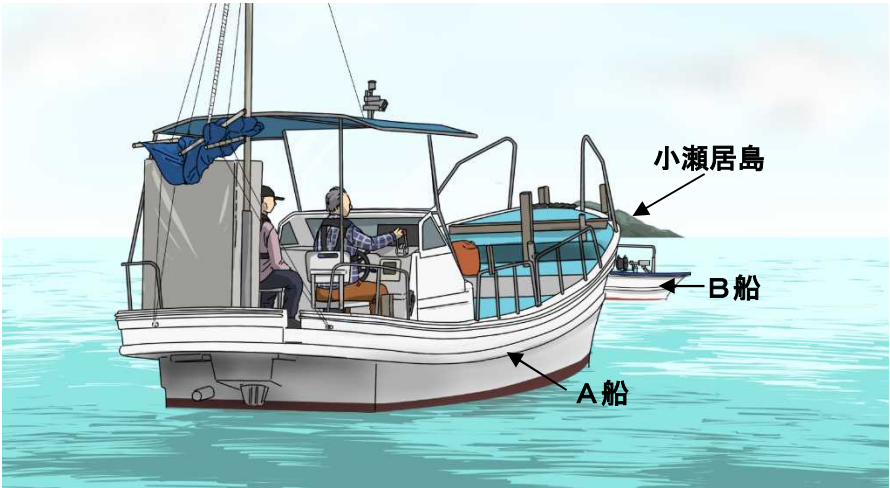
<p>図1 船首目標を小瀬居島として航行するA船（イメージ）</p> <p>A船は、同じ針路及び速力で航行を続け、船長Aが、衝突の直前に、B船のマストに気付いたものの、どうすることもできず、09時30分ごろA船の船首部がB船の右舷船首部に衝突した。</p> <p>船長Aは、A船を反転させてB船に寄せ、船長Bと言葉を交わし、連絡先を交換した後、係留場所に向かった。</p> <p>B船は、船長Bが1人で乗り組み、たい釣りの目的で、09時00分ごろ坂出市瀬居西浦漁港の係留場所を出航し、小瀬居島南西方沖の漁場に向かった。</p> <p>B船は、09時15分ごろ漁場に到着し、船首を南南東方に向け、主機を中立運転とし、船長Bが、右舷側にある操縦区画の後方に置いた椅子に腰を掛け、右舷方に釣り竿を出して釣りを行いながら漂泊していた。</p>

A船は、約8～9knの速力を超えると船首が浮上し、操縦席に腰を掛けた姿勢で、正船首右舷方約15°から左舷方約20°の範囲に死角が生じていた。

船長Aは、ふだんから本事故発生海域付近で釣り船をほとんど見掛けたことがなく、瀬戸大橋下を通過した頃、立ち上がって前方を確認した際、船首目標とすべく遠方の小瀬居島に視線を向けていたので、同海域付近に釣り船がないという思い込みもあり、視野のやや右舷方にいたB船に気付かなかったのではないかと本事故後に思った。

<p>再発防止策</p>	<p>船長Aは、本事故後、死角が生じないように常に立って操船に当たっており、操縦席を床面からの高さが高い椅子に取り替える措置を講じた。</p> <p>今後の同種事故等の再発防止に役立つ事項として、次のことが考えられる。</p> <ul style="list-style-type: none"> ・船長は、航行中、立って操船に当たるなどして死角が生じない状態とし、常時、適切な見張りを行うこと。

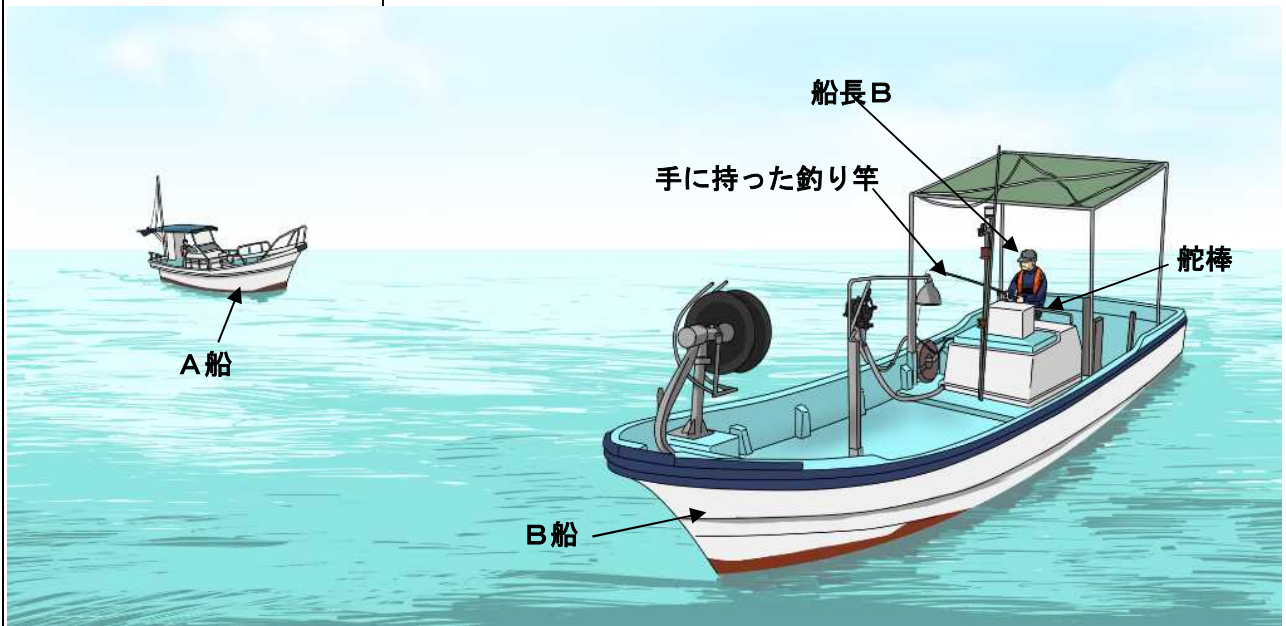
船長Bは、09時27分ごろ右舷方から接近するA船を視認していたが、A船もB船の存在に気付いており、いずれ航行中のA船が漂流中のB船を避けて通過していくと思い、A船の方を見たり、釣り竿の先を見たりを繰り返しながら釣りを続けた。(図2参照)

図2 A船の方を見たり、釣り竿の先を見たりを繰り返しながら釣りを続けている船長B (イメージ)

<p>船長Bは、有効な音響信号を行える手段として笛を持っていたものの、本事故時、A船には聞こえないと思って使用しなかった。</p> <p>船長Bは、釣りをしている間に、何隻かの北東進する小型船舶がB船の船尾方を通過しており、また、本事故当時、B船の左舷方及び右舷前方に各1隻の釣り船がいたので、A船もB船の存在に気付いていると思っていた。</p>
<p>分析</p> <p>乗組員等の関与 船体・機関等の関与 気象・海象等の関与 判明した事項の解析</p>	<p>A あり、B あり A なし、B なし A なし、B なし</p> <p>A船は、小瀬居島南西方沖を約9～10knの速力で北東進中、船長Aが、前路に航行の支障となる船舶はいないと思って操縦席に腰を掛け、船首浮上による死角が生じた状態で航行を続けたことから、B船に向かっていることに気付かず、B船に衝突したものと考えられる。</p> <p>船長Aは、ふだんから本事故発生海域付近で釣り船をほとんど見掛けたことがなかったことから、前路に他船を認めず、航行の支障となる船舶がいなかったものと考えられる。</p> <p>船長Aは、瀬戸大橋下を通過した頃、立ち上がって前方を確認した際、船首目標とする遠方の小瀬居島に視線を向けており、本事故発生海域付近に釣り船がないという思い込みもあり、前路に他船を認めなかったことから、船首死角が生じた状態で航行を続けたものと考えられる。</p> <p>B船は、小瀬居島南西方沖で漂流中、船長Bが、接近するA船を視認した際、A船もB船の存在に気付いており、いずれ航行中のA船が漂流中のB船を避けて通過していくと思って釣りを続けたことから、A船との衝突を避ける動作をとる時機が遅れ、A船と衝突したものと考えられる。</p>
<p>原因</p>	<p>本事故は、小瀬居島南西方沖において、A船が北東進中、B船が漂流中、船長Aが、前路に航行の支障となる船舶はいないと思って操縦席に腰を掛け、船首浮上による死角が生じた状態で航行を続け、また、船長Bが、接近するA船を視認した際、A船もB船の存在に気付いており、いずれ航行中のA船が漂流中のB船を避けて通過していくと思って釣りを続けたため、両船が衝突したものと考えられる。</p>

| | <ul style="list-style-type: none">・ 船長は、漂泊中、自船に接近してくる他船を認めた際、自船の存在に気付いていない場合があるので、注意喚起信号を行ったり、余裕のある時機に移動したりして衝突を避けるための措置をとること。 |

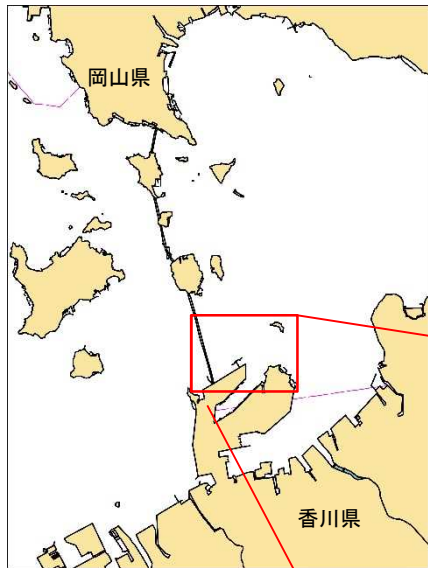
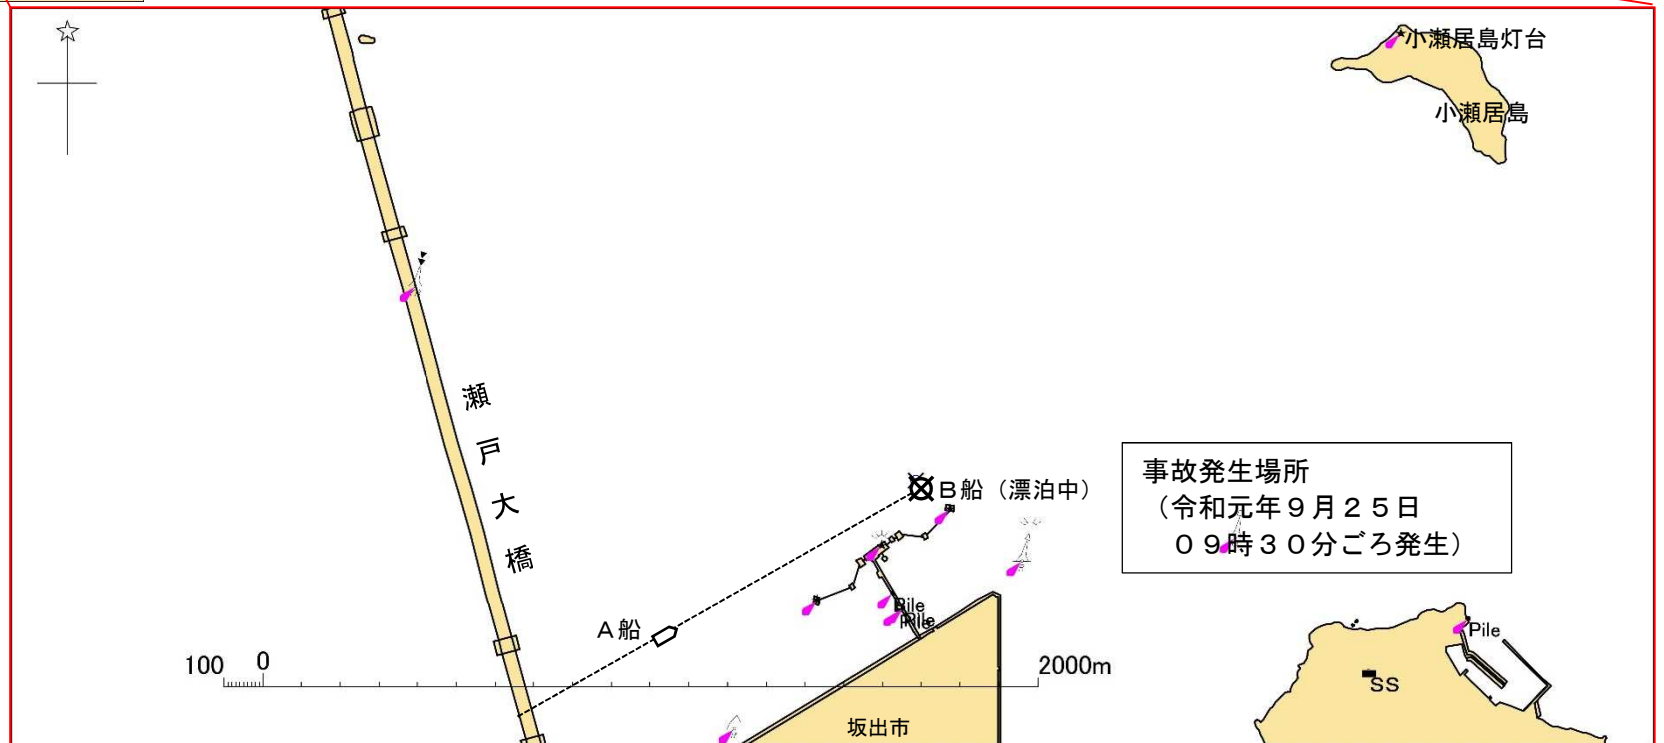
付図1 事故発生経過概略図

B船は、船長Bが、A船との距離が約100mになったとき、衝突の危険を感じ、手に持っていた釣り竿を後部甲板上に置き、椅子から立ち上がって、左手で舵棒を握り、右手で主機の操縦レバーを操作して後進に入れたものの、A船と衝突した。
