船舶事故調査報告書

令和2年2月5日

運輸安全委員会（海事部会）議決

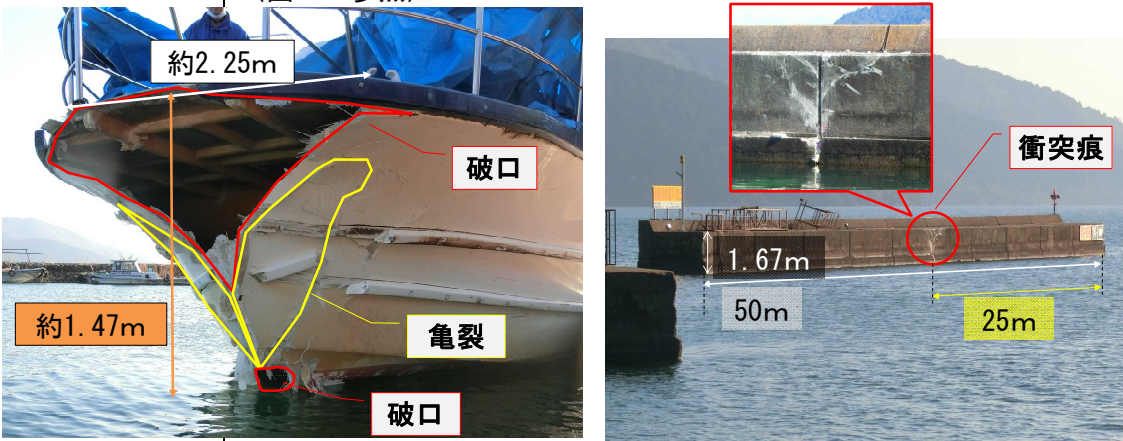
乗組員等に関する情報	<p>本件船長 男性 69歳</p> <p>一級小型船舶操縦士・特殊小型船舶操縦士・特定免許登録日 昭和50年1月31日</p> <p>免許証交付日 平成30年8月7日</p> <p>(令和6年6月13日まで有効)</p>
死傷者等	重傷 3人(本件船長、船内作業員及び旅客)、軽傷 7人(旅客)
損傷	<p>本船 船首部に破口及び亀裂</p> <p>一文字堤 衝突痕</p> <p>(図2 参照)</p>

図2 本船及び一文字堤の損傷状況	
気象	気象：天気 小雨、風 なし、視界 良好
事故の経過	<p>本船は、沖之島漁港と近江八幡市切通し舟だまり(以下「堀切新港」という。)との間を、1日12往復する渡船として運航しており、本件船長及び船内作業員1人が乗り組み、旅客9人を乗せ、平成31年1月28日19時30分ごろ沖之島漁港の浮棧橋から後進で離棧し、後進行きあしで右回頭した後、機関を前進として堀切新港に向かった。</p> <p>本件船長は、沖之島漁港の南岸壁、南防波堤等との距離を目視で確認しながら、いつもと同じように北防波堤と南防波堤との中央付近に向けて東北東進していた。</p> <p>船内作業員は、離棧後、旅客室内で旅客からの乗船券を回収していた。</p> <p>本船は、北防波堤と南防波堤との間を抜け、19時32分ごろ沖之島漁港の2つある一文字堤の南側(以下「本件一文字堤」という。)に衝突した。</p> <p>(図3 参照)</p>

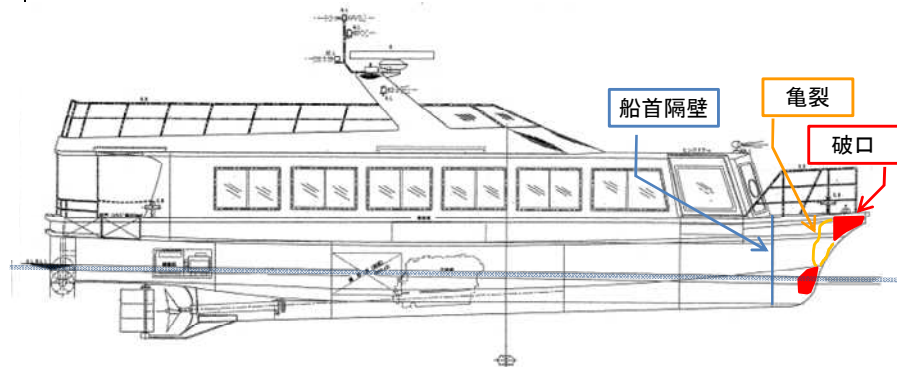
図5 一般配置図及び損傷箇所

現場調査及び本船の一般配置図によれば、本船は、船首部に水密の隔壁（以下「船首隔壁」という。）が設けられており、船首隔壁より前方の破口であれば、船内他区画への浸水は食い止められる構造となっていた。本事故によって生じた破口の位置は、船首隔壁より前方であった。（図5参照）

<p>損傷部の破口から浸水しても船首隔壁より前方にとどまることから、その可能性が低かったものと考えられる。</p> <p>(4) 安全統括管理者の事故対応に関する解析</p> <p>安全統括管理者は、本事故の連絡を受けて直ちに自分の船で堀切新港に向かって事故処理に当たったことは、事故対応を適切に行ったものと考えられるが、可能な限り直接本件船長と連絡を取り、本船の運航停止、本件船長の交代等、事故時の対応を協議の上、対応を指示することが望ましかったものと考えられる。</p> <p>(5) 事故防止に関する解析</p> <p>船内作業員は、出航時に乗船券の回収を行う等の作業があり、また、操船に関与する義務はないものの、防波堤等を通過する出入港時には、可能な限り見張りを行う等船長を補佐することが望ましいものと考えられる。</p>
<p>原因</p>	<p>本事故は、夜間、本船が、沖之島漁港浮棧橋を離れて港内を航行中、南防波堤を通過した後、本件船長が、本件一文字堤南方を通過する針路をとらず、本件一文字堤に向かって航行したため、本件一文字堤に衝突したものと考えられる。</p> <p>本件船長が、本件一文字堤南方を通過する針路をとらず、本件一文字堤に向かって航行したのは、本件船長が本事故前後の操縦状況を追想できないこと、本船の航行状況及び本件船長の操縦の目撃者がいないことから、明らかにすることができなかつた。</p>
<p>再発防止策</p>	<p>今後の同種事故等の再発防止及び被害の軽減に役立つ事項として、次のことが考えられる。</p> <ul style="list-style-type: none"> ・ 船長は、出入港時、港内施設等を確実に通過する針路をとるよう、また、夜間、レーダー及びGPSプロッターを確認しながら操縦すること。 ・ 船内作業員は、出入港時、可能な限り見張りを行う等船長を補佐することが望ましい。 ・ 安全統括管理者は、事故の連絡を受けた場合は、可能な限り直接船長と連絡を取り、本船の運航停止及び船長の交代等、事故時の対応を協議の上、対応を指示すること。

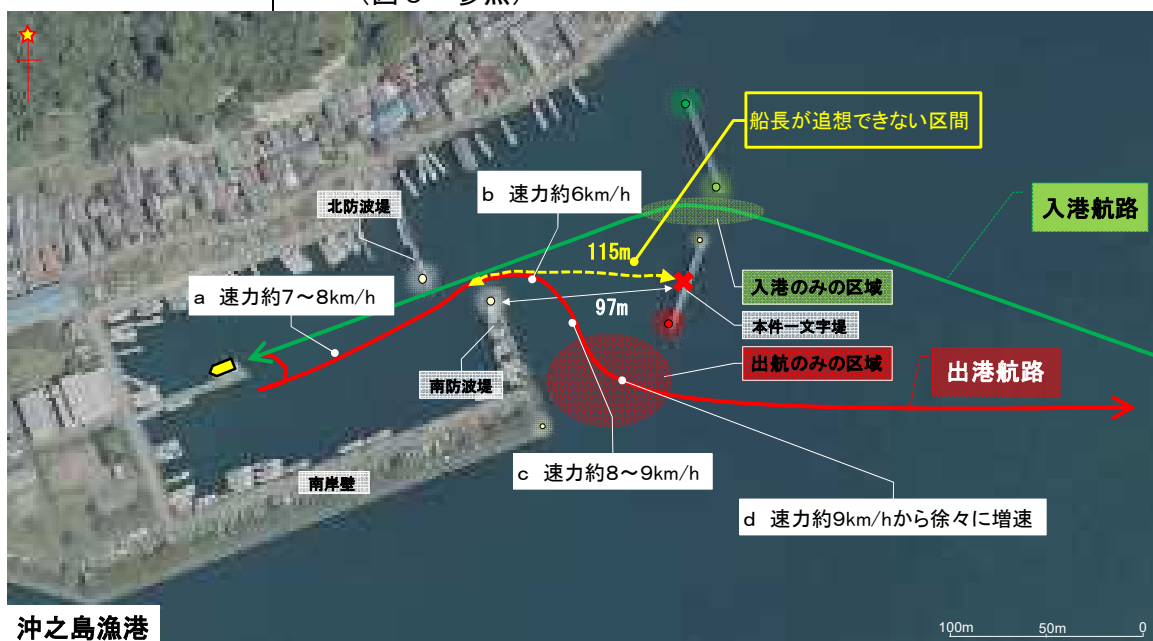
図6 事故水域、航行時の速力等

- a 離棧後～南防波堤 速力約7～8 km/h（対地速力、以下同じ。）
- b 南防波堤を通過 速力約6 km/h
- c 南防波堤通過後～本件一文字堤 速力約8～9 km/h
- d 本件一文字堤通過後 速力約9 km/hから徐々に増速

視界が良好で無風であったこと、港内施設等の視認性については、防波堤、標識灯等の視認に支障がなく、また、一文字堤等に設置されている標識灯と紛れて見えるような明かりがなかったこと、並びに、他船の航行がなかったことから、本事故の発生に影響していないものと考えられる。

また、マイクロスリープは、数秒間の軽いノンレム睡眠に陥る状態であること、及び本件船長が追想することができない南防波堤を通過してから本件一文字堤に衝突するまでの時間が速力約10km/hの場合でも約4.1秒であったものと考えられることから、本件船長がマイクロスリープに陥ったとしても、本事故発生に影響した可能性は低かったものと考えられる。
