## 船舶事故調査報告書

事故種類	乗船者負傷
発生日時	平成30年7月22日 11時00分ごろ
発生場所	宮崎県宮崎市宮崎港 宮崎港北防波堤灯台から真方位238° 1,820m付近 (概位 北緯31° 54.6′ 東経131° 27.5′)
事故の概要	教習艇おおよどは、後進中、カッター部員が落水して負傷した。
事故調査の経過	平成30年7月25日、本事故の調査を担当する主管調査官（門司事務所）ほか1人の地方事故調査官を指名した。 原因関係者から意見聴取を行った。
事実情報 船種船名、総トン数 船舶番号、船舶所有者等 L×B×D、船質 機関、出力、進水等	教習艇 おおよど、2.7トン MZ3-20110（漁船登録番号）、宮崎県 7.03m (Lr) × 2.39m × 1.01m、FRP ディーゼル機関、58.85kW、平成9年1月30日 第295-38719号（船舶検査済票の番号）
乗組員等に関する情報	船長 男性 24歳 一級小型船舶操縦士 免許登録日 平成28年10月14日 免許証交付日 平成28年10月14日 (令和3年10月13日まで有効) 部員A 男性 15歳
死傷者等	重傷 1人（部員A）
損傷	なし
気象・海象	気象：天気 雨、風向 南、風速 約1.4m/s、視界 良好 海象：海上 平穏、潮汐 上げ潮の中央期
事故の経過	本船は、船長が1人で乗り組み、高等学校カッター一部の練習を支援する目的で、宮崎港東地区ふ頭前面の練習海域に向けてカッターと共に宮崎港の港奥にある係留場所を出発した。 本船は、カッターの練習中、用を足したいと申し出た部員がカッターから移乗し、対岸の西地区ふ頭の岸壁に向かい、同岸壁に船首を押し着けた。 本船は、用を足した部員が戻った後、前部甲板及び後部甲板に部員A及び部員8人を乗せた状態で、船長が、操舵室に立ち、船尾方を見

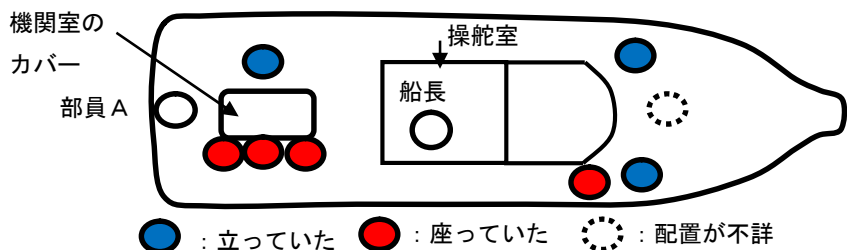
図1 船長、部員A及び部員8人の配置図

前部甲板にいた部員4人は、本事故当時、1人が左舷側で手摺りに掴まって立ち、1人が右舷側に立っていて、1人が右舷側で座っていて、残り1人の配置が分からなかった。

後部甲板にいた部員A以外の部員4人は、本事故当時、1人が天井に取り付けられたロープに掴まって立っており、3人が右舷側で座っていた。

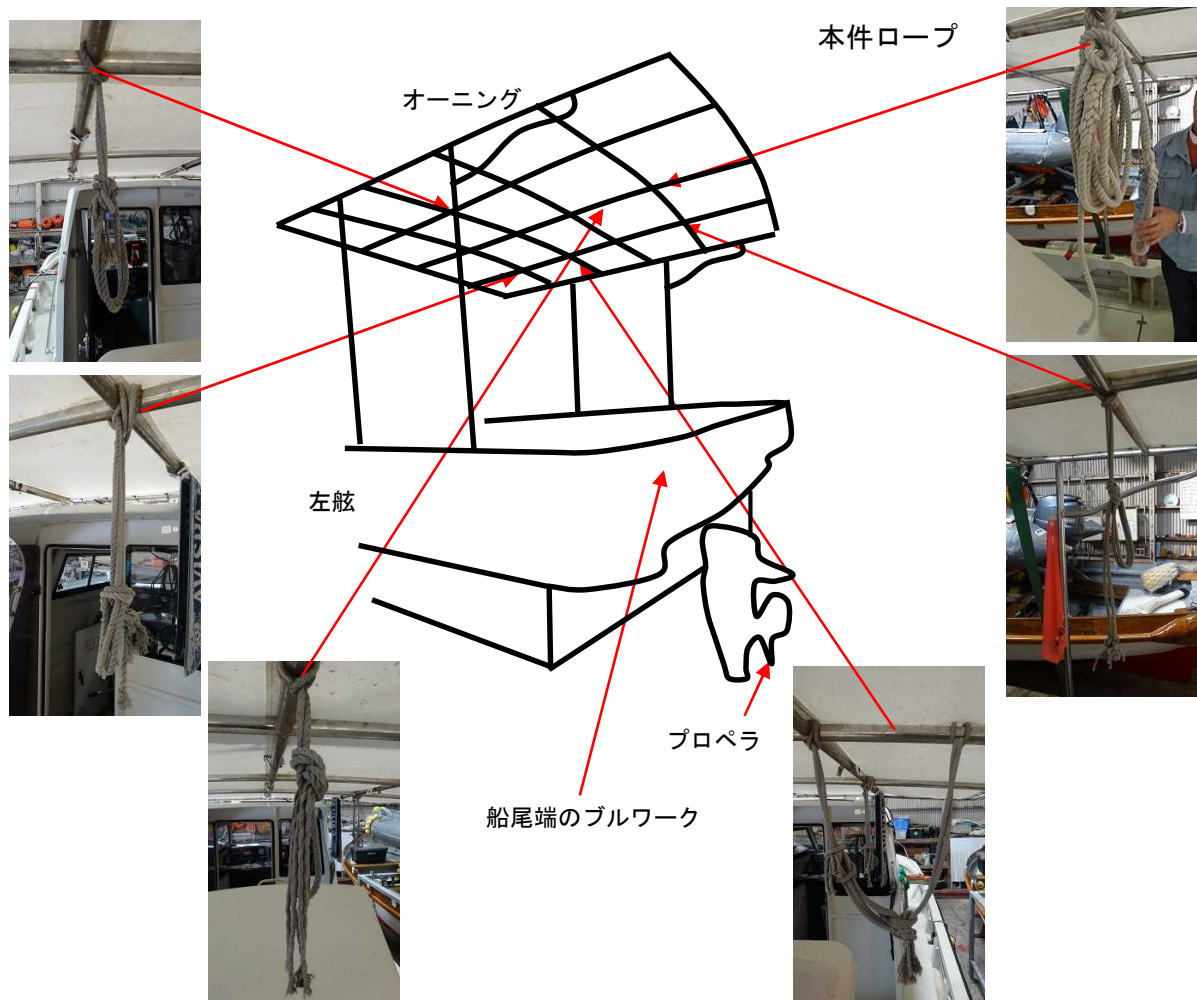
付図2 オーニングに取り付けられたロープ及び本件ロープの状況 (イメージ)

<p>て後進するので気を付けるように言って、クラッチレバーを後進として機関の回転数を上げた。</p> <p>部員Aは、本船が動き出したので落水すると危険であると思い、オーニングの天井を支える船尾側のステンレスパイプにコイル状態に吊り下げられていたロープ（直径約18mm、以下「本件ロープ」という。）を掴んで船尾のブルワーク上に座ろうとした際、本件ロープが伸びて、背面から船尾方に落水し、平成30年7月22日11時00分ごろ本船のプロペラに接触した。</p> <p>本船は、右舷の岸壁から徐々に離れながら岸壁に対して斜めに後進し、船長が、前部甲板の部員の状態及び岸壁の接近状況を確認しながら、船首が岸壁から約1m離れたとき、衝撃音を聞き、主機が停止した。</p> <p>船長は、衝撃音で船尾方に振り向き、後部甲板にいた部員から部員Aが落水したとの報告を受けて船尾に移動し、更に下から叩く音が聞こえる旨の報告を受けたので、船尾の開口部の蓋を開けたところ、プロペラに密着している状態の部員Aを認め、船尾端で部員2人と共に部員Aを後部甲板に引き上げた。</p> <p>船長は、部員Aが船尾の左舷側で下を向いて中央にある機関室のカバーにもたれ、部員Aの右太股付近が裂傷している状態を見て、カッターに乗っているカッター一部顧問に負傷者がいることを無線で報告し、119番通報を行った。</p> <p>本船は、カッターから移乗したカッター一部顧問が操船し、付近の岸壁に着いた。</p> <p>部員Aは、救急車で病院に搬送され、恥坐骨開放骨折、右坐骨骨欠損、閉鎖神経損傷、右鼠径部軟部組織損傷、右大腿部挫滅創、右直腸周囲軟部組織損傷及び右下腿挫創と診断された。</p> <p>本船は、本事故後、上架したところ、部員Aのズボン等が破れた状態でプロペラに巻き付いていた。</p> <p>(付図1 事故発生場所概略図、付図2 オーニングに取り付けられたロープ及び本件ロープの状況(イメージ)、写真1 右舷、写真2 船尾、写真3 後部甲板 参照)</p>
<p>その他の事項</p>	<p>本船は、船内外機を備えており、プロペラ翼の直径が約37cmであった。</p> <p>本船は、後部甲板の上部にオーニングが張られ、その支柱及び天井がステンレスパイプの骨組みであり、天井のステンレスパイプには漁業実習のときに生徒が掴めるように長さ約30～55cmのロープが約5本取り付けられていた。</p> <p>本船の後部甲板には、甲板からの高さが約39cmのブルワークが船尾にあり、オーニングの天井までの高さが約177cmであった。</p> <p>本件ロープは、係留場所以外の岸壁等の係留に使用する係留索であ</p>

り、ふだん甲板上に置くと邪魔になるので、天井のステンレスパイプに縛られていた。

カッター一部顧問は、本事故直後に本船を付近の岸壁に着けると、本件ロープが巻き結びで天井のステンレスパイプに固定されており、本件ロープの端部がコイルの状態から少し伸びた状態であることを認め、本件ロープを解いて係留索として使用した。

<p>ンで及びカッター部では初めて本船に乗る部員を集めたところで、それぞれブルワークに座って落水する危険性について指導を受けており、落水すると危険であることを認識していた可能性があると考えられる。</p>
原因	<p>本事故は、本船が、宮崎港において、船長が船首を岸壁に着けている状態でクラッチレバーを後進としたとき、部員Aが、本件ロープの端部を掴んで船尾のブルワークに座ろうとしたため、本件ロープの端部が伸びてバランスを崩し、船尾方に落水して本船のプロペラ翼に巻き込まれたことにより発生したものと考えられる。</p>
再発防止策	<p>高等学校は、本事故後、次の措置を講じた。</p> <ul style="list-style-type: none"> <li>・ 本船の後部甲板の両舷端及び船尾端のブルワーク上にそれぞれ着脱可能な手摺りを設置した。</li> <li>・ カッター漕艇練習における支援艇安全マニュアルとして、次の安全確認事項を定め、部員全員に再度指導し、安全についての意識を高めることとした。 <ol style="list-style-type: none"> <li>① 乗船前の確認として、救命胴衣着用の確認指導及び転落防止に関する注意事項を口頭で再指導すること。</li> <li>② 乗船後の確認（クラッチを入れる前）として、部員の離岸作業の持ち場について安全に作業できる状況であること、他船の存在について、周囲が安全であること、推進器に係留ロープなどが絡む恐れがないこと及び離岸作業に関わっていない部員の着座状況を確認すること。</li> <li>③ 離岸時の確認（クラッチを入れる）として、クラッチレバーを前進、後進とすることを部員へ周知すること及び微速で離岸すると同時に再度部員の着座状況を確認すること。</li> <li>④ 航走中の確認として、高速走行時、安全な場所に着座すること。</li> <li>⑤、⑥ 省略</li> </ol> </li> </ul> <p>今後の同種事故等の再発防止及び被害の軽減に役立つ事項として、次のことが考えられる。</p> <ul style="list-style-type: none"> <li>・ 船長は、発進する前、部員が固定された物に掴まったり、甲板上に座ったりするなど安全な姿勢であることを確認すること。</li> <li>・ 船長及び監督者は、部員に対してブルワーク上に座ることがないよう安全指導を徹底すること。</li> <li>・ 船長は、通常使用しない係留索が吊り下げられていないことを確認すること。</li> </ul>
