## 船舶事故調査報告書

事故種類	乗揚
発生日時	平成30年11月12日 05時03分ごろ
発生場所	大分県佐伯市大島の <sup>だん</sup> 壇 <sup>はな</sup> ノ鼻 大島二等三角点から真方位098° 790m付近 （概位 北緯32° 57.6′ 東経132° 04.8′）
事故の概要	瀬渡船みや丸は、航行中、岩場に乗り揚げた。 みや丸は、船長及び釣り客7人が負傷し、右舷船底部外板に破口等を生じた。
事故調査の経過	平成30年11月12日、本事故の調査を担当する主管調査官（門司事務所）ほか1人の地方事故調査官を指名した。 原因関係者から意見聴取を行った。
事実情報 船種船名、総トン数 船舶番号、船舶所有者等 L×B×D、船質 機関、出力、進水等	瀬渡船 みや丸、9.1トン OT2-2840（漁船登録番号）、個人所有 13.29m (Lr) × 3.27m × 1.04m、FRP ディーゼル機関、427.00kW、平成13年7月31日 第294-22258号（船舶検査済票の番号）
乗組員等に関する情報	船長 男性 67歳 一級小型船舶操縦士・特殊小型船舶操縦士・特定 免許登録日 平成10年9月10日 免許証交付日 平成29年11月21日 （令和5年9月9日まで有効） 釣り客A 男性 67歳
死傷者等	重傷 1人（釣り客A）、軽傷 7人（船長及び釣り客6人）
損傷	右舷船底部外板に破口を伴う擦過傷
気象・海象	気象：天気 曇り、風向 南西、風速 約2.0m/s、視界 良好 海象：海上 平穏、潮汐 上げ潮の初期、潮高 約50cm（大島（佐伯湾）） 日出時刻：06時39分ごろ 月出時刻：10時34分ごろ 月齢：4.3
事故の経過	本船は、船長が1人で乗り組み、釣り客A及び釣り客7人を乗せ、平成30年11月12日04時55分ごろ佐伯市 <sup>かじよせ</sup> 梶寄漁港を出航し、

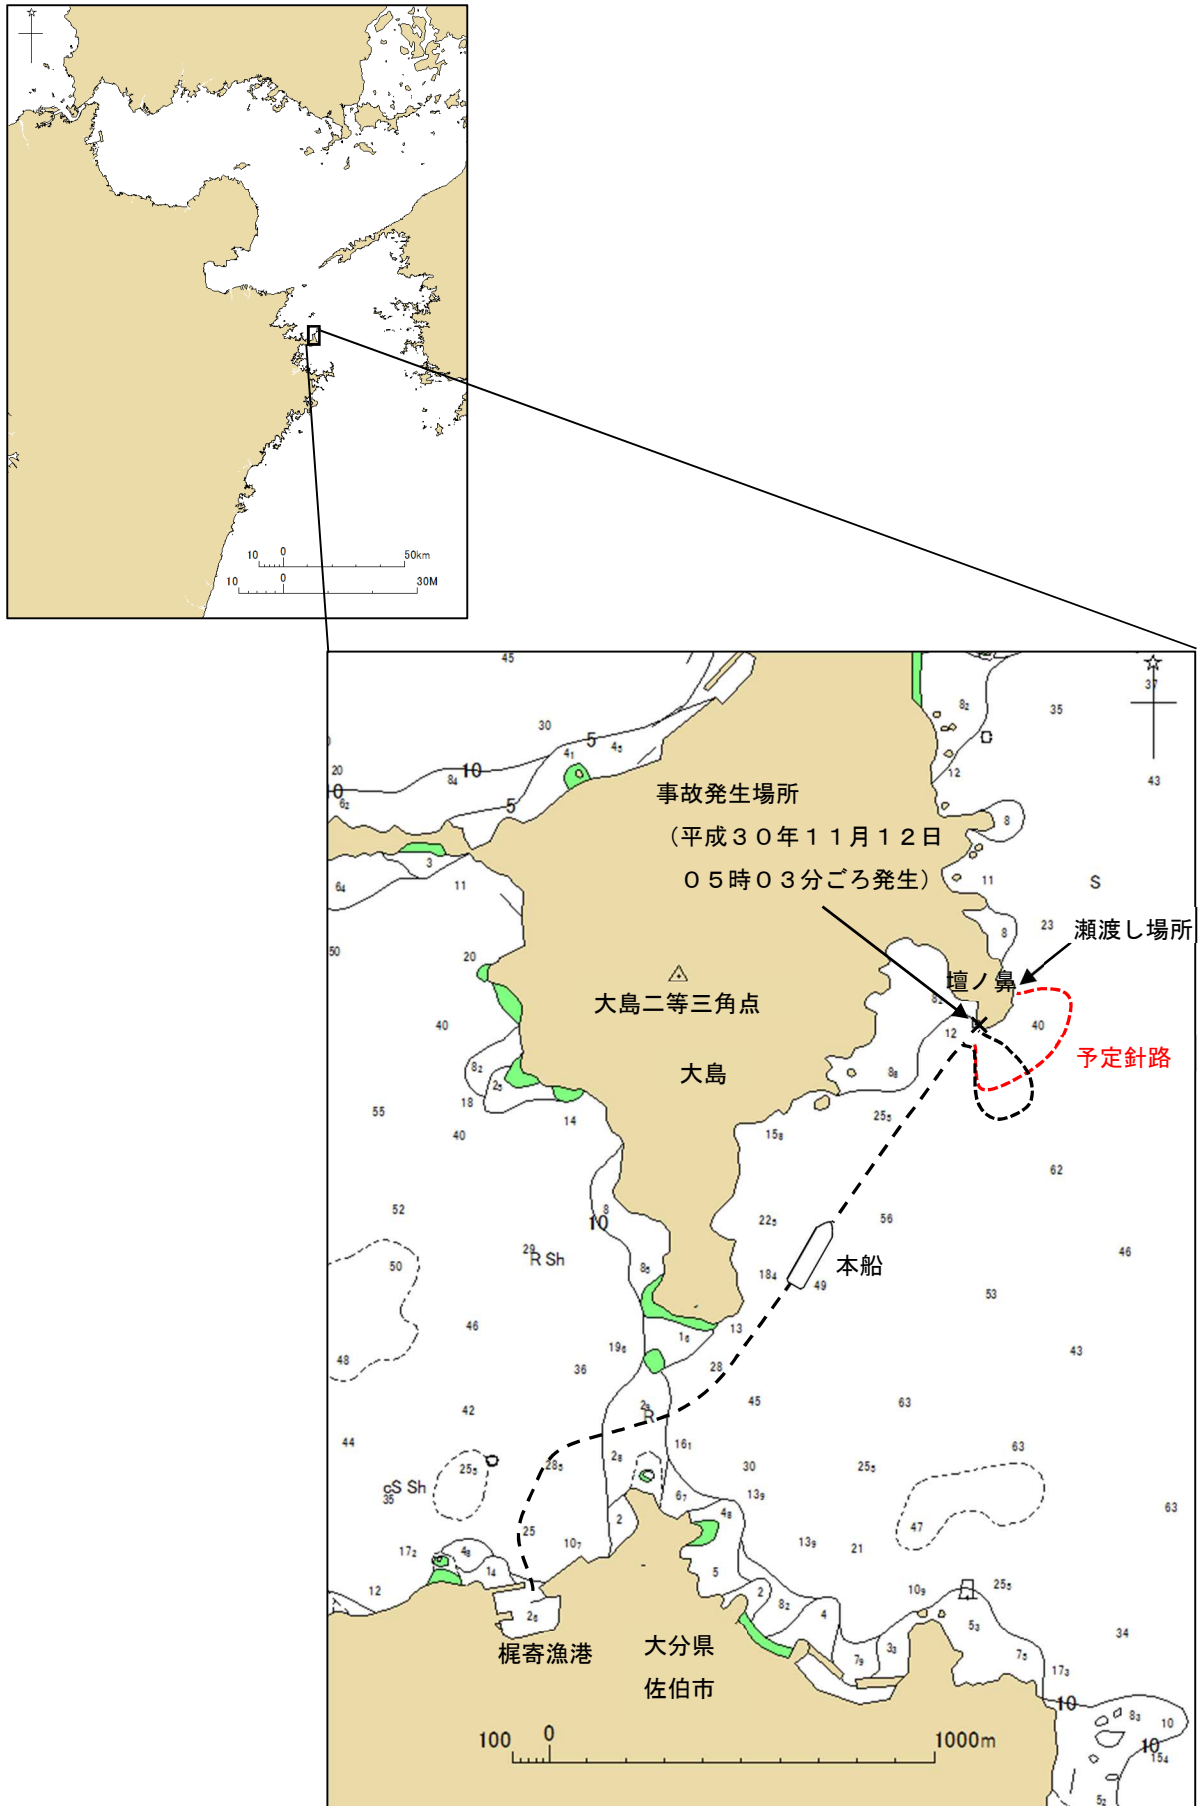
付図1 事故発生経過概略図

<p>壇ノ鼻南側に位置するだんごと呼称される岩場の南方沖に向け、約12ノットの対水速力で北北東進した。</p> <p>船長、釣り客A及び釣り客7人は、船長が操舵室の右舷側にある操縦席に腰を掛け、釣り客1人が船長の左舷側で立ち、釣り客A及び釣り客4人が操舵室の後ろにある客室で両舷側にある長椅子にそれぞれ腰を掛け、釣り客2人が後部の客室にいた。</p> <p>船長は、0.25海里（M）のレーダーレンジで船首方にだんごを認め、前日に瀬渡しした釣り人がいるか確認しようとだんご南方約70～80m沖に接近したところでサーチライトを点灯した。</p> <p>船長は、だんごに釣り人を確認できなかったものの、釣り人が壇ノ鼻南東側にいたらサーチライトの光を眩しいと感じると思ってサーチライトを消し、最初の釣り客を渡す壇ノ鼻東側の瀬渡し場所に向かう目的で反転した。</p> <p>船長は、壇ノ鼻南東側の海岸線から百数十mの距離を隔てて沖合を航行しようと思い、左舵を取って航行し、サーチライトを点灯した直後、05時03分ごろ衝撃を感じた。</p> <p>釣り客Aは、上半身を操舵室の方に向けて、左舷側の長椅子に座っていたところ、衝撃を受けて顔面を船首側壁にぶつけた。</p> <p>船長の左舷側に立っていた釣り客は、衝撃を受けて操舵室の床に倒れている船長に声掛けしたが、意識を失っているように見えた。</p> <p>船長は、操舵室の床に倒れているところを起こされ、周囲を見てだんごに乗り揚げたことを知り、クラッチレバーを後進として離礁した後、船体の損傷状況を確認し、自力航行が可能な状況であったので、梶寄漁港に帰航した。</p> <p>船長は、梶寄漁港に着いたところ、釣り客が痛みを訴えたので、119番通報した。</p> <p>船長、釣り客A及び釣り客6人は、救急車で病院に搬送され、釣り客Aが別の病院に転送されて頸椎の骨折等と診断され、船長及び釣り客6人が頭、首、腰及び足等に打撲を負った。</p> <p>（付図1 事故発生経過概略図、写真1 本船、写真2 右舷船底部外板の損傷状況、写真3 事故発生場所（空中写真） 参照）</p>

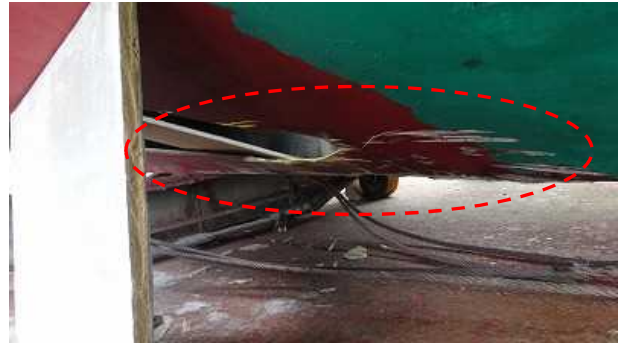
写真2 右舷船底部外板の損傷状況
