## 船舶事故調査報告書

事故種類	乗組員死亡
発生日時	平成31年2月16日 12時00分ごろ
発生場所	山口県萩市見島西北西方沖 見島北灯台から真方位285°21.1海里（M）付近 （概位 北緯34°53.2′ 東経130°43.0′）
事故の概要	漁船第五海幸丸は、操業中、甲板員が後部甲板から落下し始めた網と共に落水して溺死した。
事故調査の経過	平成31年2月18日、本事故の調査を担当する主管調査官（門司事務所）ほか1人の地方事故調査官を指名した。 原因関係者から意見聴取を行った。
事実情報 船種船名、総トン数 船舶番号、船舶所有者等 L×B×D、船質 機関、出力、進水等	漁船 第五海幸丸、75トン 130451、有限会社福宝水産（A社） 34.25m×5.80m×2.50m、鋼 ディーゼル機関、735kW、昭和63年7月31日
乗組員等に関する情報	船長 男性 63歳 五級海技士（航海） 免許年月日 昭和52年8月26日 免状交付年月日 平成27年6月1日 免状有効期間満了日 令和2年8月19日 甲板員A 男性 68歳
死傷者等	死亡 1人（甲板員A）
損傷	なし
気象・海象	気象：天気 晴れ、風向 南西、風速 約5m/s、視界 良好 海象：海上 平穏、潮汐 低潮時、水温 約16℃
事故の経過	本船は、2そう底引き網漁に従事する主船で、船長及び甲板員Aほか6人が乗り組み、インドネシア国籍の漁業実習生3人を乗せ、操業の目的で、平成31年2月12日09時00分ごろ、島根県浜田市浜田漁港を従船1隻と共に出港した。 本船及び従船の操業方法は、本船が網を投じた後、2本ある引き網の一方を従船に渡し、両船が一定の距離を保持しながら同方向に一定の速力でえい網し、えい網を終えると従船が引いていた引き網を本船側に戻したのち本船が揚網を開始し、本船の揚網が終わると従船が網

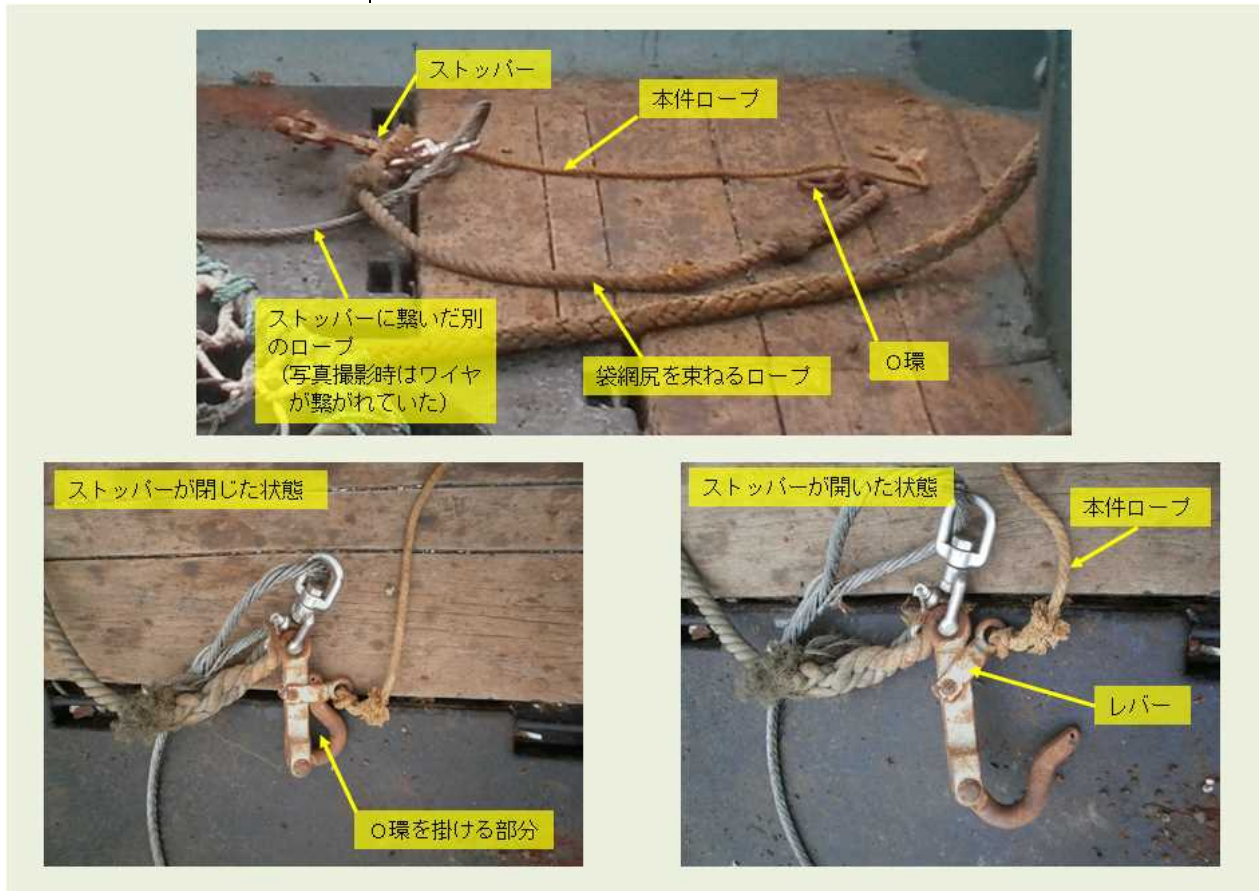
図1 袋網尻を束ねるロープの全体像及びストッパー

<p>その他の事項</p>	<p>本件作業は、袋網尻をロープで束ね、同ロープの一端に付いたストッパーと称する連結金具にロープの他端に付いた<sup>オー</sup>環を掛けてロープを繋いで環状とし、船尾のギャロースから下げられたフックに、ストッパーに繋いだ別のロープのアイ又はスイベルを掛けるものであった。</p> <p>ストッパーは、ヒンジで組み合わされた2本の金属棒及び同金属棒を閉じるレバーで構成され、フックに掛けた状態でレバーに繋がった</p>

長さ約1.2mのロープ（以下「本件ロープ」という。）を上につくと、レバーが外れて開くものであった。

ストッパーは、本事故前、動作の不具合及び損傷がなかった。

船長は、甲板員Aが次回の投網に備えて本件ロープをリギンにぶら下げるつもりで本件ロープを上方向に持ち上げたので、レバーが外れてストッパーが開き、甲板員Aが網と共に落水し、また、波浪が低く船体動揺もなかったため、甲板員Aがリギンを掴まずに本件作業を行っていたかもしれないと本事故後に思った。

甲板員Bは、甲板員Aがリギンを掴んでいたか否か、及び、ストッパーが開いた瞬間を見ていないが、ストッパーのレバーが完全に掛かっている状態で甲板員Aが本件作業を行っていたかもしれないと本事故後に思った。

<p>り、健康状態は良好に見えた。</p> <p>甲板員Aは、本件作業時、合羽の上下、ゴム手袋、ゴム長靴及びヘルメットを着用し、救命胴衣を着用していなかった。</p> <p>本船は、船内壁面に救命胴衣の着用を励行する看板を掲示していた。</p>
<p><b>分析</b></p> <p>乗組員等の関与</p> <p>船体・機関等の関与</p> <p>気象・海象等の関与</p> <p>判明した事項の解析</p>	<p>あり</p> <p>なし</p> <p>なし</p> <p>甲板員Aは、落水して溺死した。</p> <p>本船は、見島西北西沖において操業中、スリップウェイ付近でロープにより束ねられていた袋網尻が海中に落下し始めたことから、本件作業を行っていた甲板員Aが、袋網尻と共に落水したものと考えられる。</p> <p>ロープにより束ねられていた袋網尻は、ストッパーが開いたことから、海中に落下し始めたものと考えられる。</p> <p>甲板員Aは、袋網尻と共に落水したことから、リギンを掴んでいなかった、又は、リギンを掴んでいたが手が離れたものと考えられる。</p> <p>ストッパーは、従船側の網をえい網中で本船側の網を投じる時機でなかったことから、甲板員Aが投網を開始するつもりで開いたものではないと考えられるが、開いたところを目撃した者がおらず、また、本件作業を行っていた甲板員Aが死亡したため、開いた状況を明らかにすることはできなかった。</p>
<p><b>原因</b></p>	<p>本事故は、本船が、見島西北西沖において操業中、スリップウェイ付近でロープにより束ねられていた袋網尻が海中に落下し始めたため、本件作業を行っていた甲板員Aが、袋網尻と共に落水して溺死したことにより発生したものと考えられる。</p>
<p><b>再発防止策</b></p>	<p>A社は、本事故後、次の措置を講じた。</p> <ul style="list-style-type: none"> <li>・ 本件作業用に、安全帯と膨張式救命浮環が一体となった安全装具を整備し、本件作業時に着用を徹底するよう指導した。</li> <li>・ 救命浮環を甲板上の取り出しやすい場所に増設した。</li> <li>・ 自社乗組員のみならず、近隣同業他社従業員をも対象とし、海上保安部職員を講師とする同種事故防止を目的とした安全講習会を催した。</li> </ul> <p>今後の同種事故等の再発防止及び被害の軽減に役立つ事項として、次のことが考えられる。</p> <ul style="list-style-type: none"> <li>・ スリップウェイ付近で作業を行う際は、救命胴衣を着用した上、リギンを掴むなどの落水防止措置を採ること。</li> <li>・ ストッパーを開くロープの取扱いは、網の上から降りて安全な場所に退避した後に行うこと。</li> </ul>

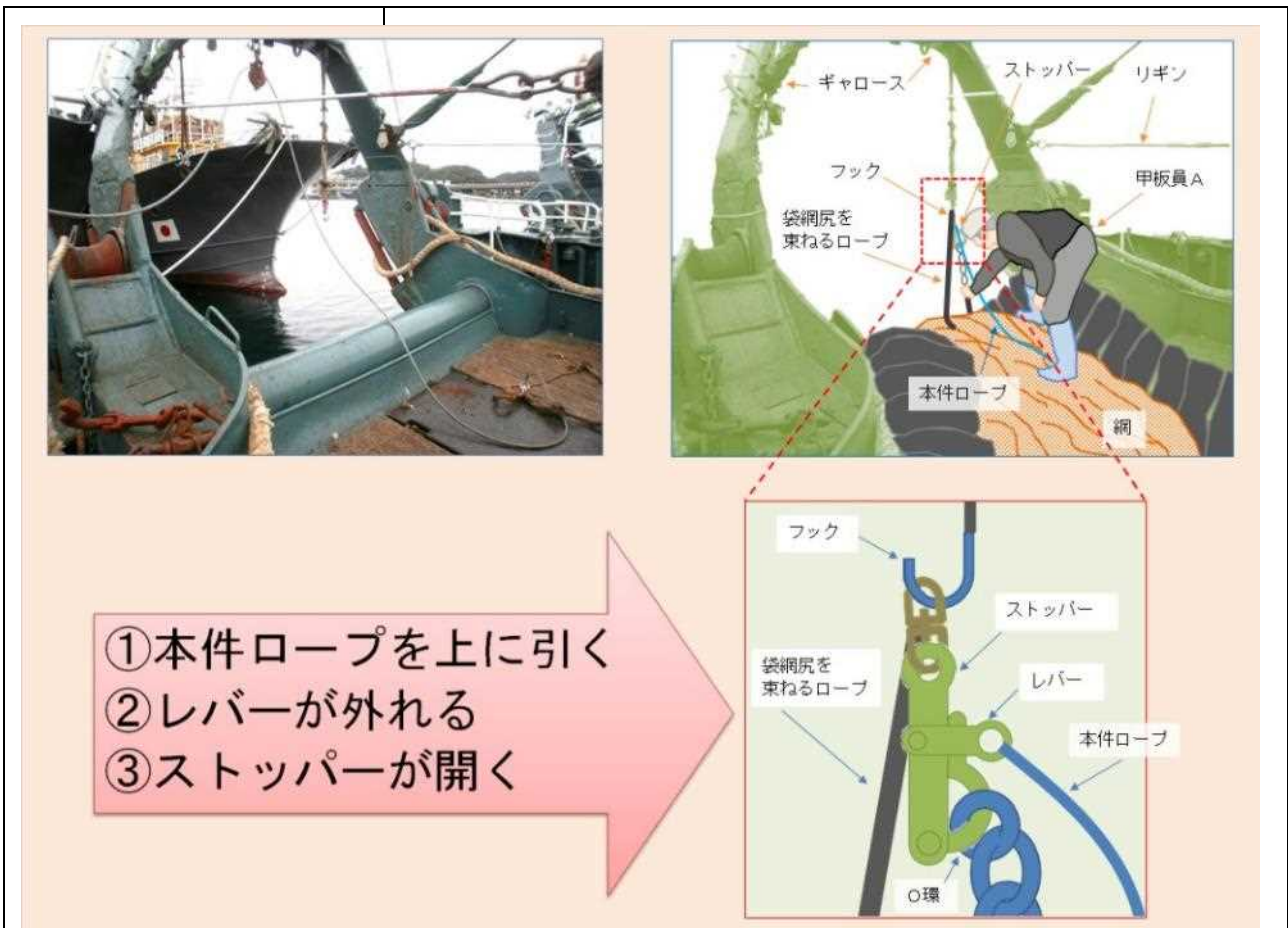
図2 スリップウェイ付近の状況及び本件作業状況再現（イメージ）

本船は、投網開始時、網の上から退避した乗組員が本件ロープを引いてストッパーを開き、環状となったロープを解いて袋網尻を海中に投じていた。

本件作業を行う乗組員は、ふだん、落水しないよう、本船の後部甲板の床面から高さ約1.6mのところ、船首尾方向に張られた太さが直径約15mmの金属製リギンを、片手で掴みながら作業に当たっていた。

本事故前、甲板員Aによる本件作業の状況及び袋網尻が落下し始めたときの状況を詳細に見ていた乗組員はいなかった。
