船舶事故調査報告書

事故種類	乗揚
発生日時	平成31年2月1日 19時50分ごろ
発生場所	福岡県糸島市灯台瀬 灯台瀬灯標から真方位333° 80m付近 (概位 北緯33° 39.4′ 東経130° 07.2′)
事故の概要	貨物船新松輝丸は、航行中、浅瀬に乗り揚げた。 新松輝丸は、船底外板の凹損等を生じた。
事故調査の経過	平成31年2月4日、本事故の調査を担当する主管調査官（門司事務所）ほか1人の地方事故調査官を指名した。 原因関係者から意見聴取を行った。
事実情報 船種船名、総トン数 船舶番号、船舶所有者等 L×B×D、船質 機関、出力、進水等	貨物船 新松輝丸、483トン 134469、株式会社大和商会 58.97m (Lr) × 13.00m × 5.90m、鋼 ディーゼル機関、735kW、平成6年3月29日
乗組員等に関する情報	船長 男性 45歳 四級海技士（航海） 免許年月日 平成8年5月30日 免状交付年月日 平成28年5月30日 免状有効期間満了日 令和3年7月2日 航海士A 男性 61歳 六級海技士（航海） 免許年月日 平成24年8月21日 免状交付年月日 平成29年7月14日 免状有効期間満了日 令和4年8月20日
死傷者等	なし
損傷	船底外板に亀裂を伴う凹損、舵及び推進器に曲損
気象・海象	気象：天気 晴れ、風向 西、風速 約7.0～8.0m/s、視界 良好 海象：波高 2.5m、潮汐 上げ潮の初期 日没時刻：17時50分ごろ
事故の経過	本船は、船長及び航海士Aほか3人が乗り組み、スラグ約1,250tを積載し、熊本県天草市崎津漁港に向け、平成31年2月1日1

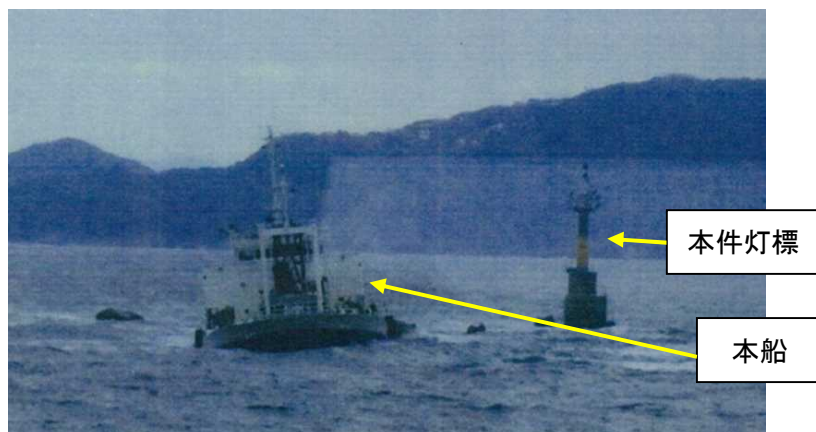
船長は、昇橋してGPSプロッターの画面を見たところ、小縮尺の表示になっていたため、大縮尺の表示とし、本船が本件浅瀬の上にいるのを認識した。（写真1、写真2参照）

写真1 本船が本件浅瀬に乗り揚げた状況（船首側から）

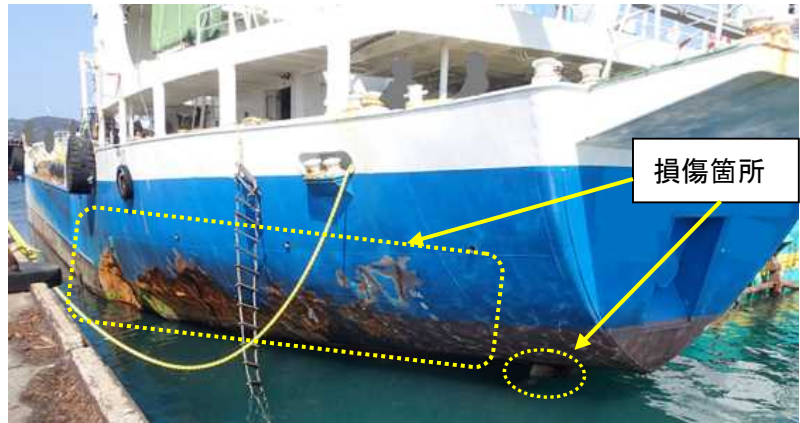
写真2 本船の損傷の状況

船長は、機関長に船首部及び機関室の船底付近に浸水がないことを確認させたが、本船が波を受けて船底付近に衝撃が続いたので、自ら機関室及び舵機室に行ったところ、舵取り機の部分が突出し、浸水が始まっているのを認めた。

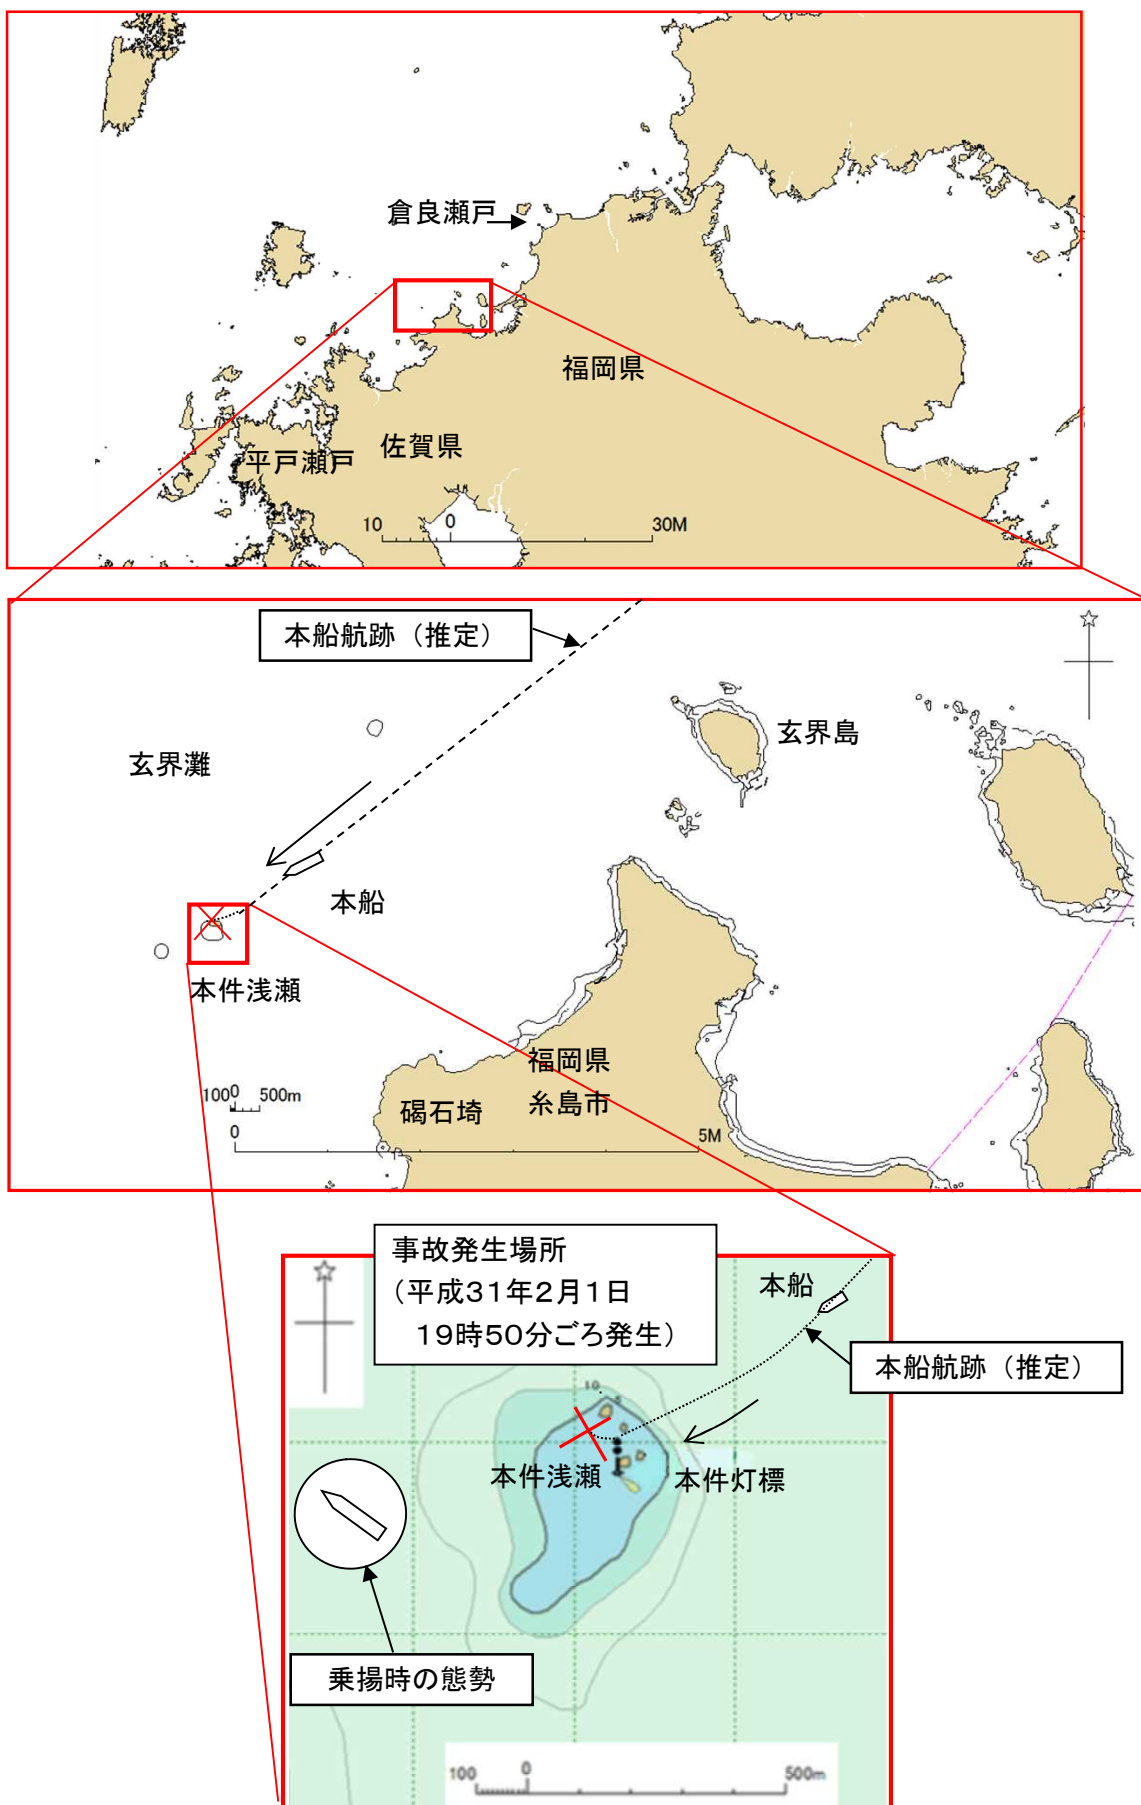
付図1 事故発生経過概略図

本船は、本件灯標の北方約100mに向かう進路となり、19時50分ごろ本件灯標の北方を通過したところで、船底付近に衝撃を受け、航海士Aが船長に連絡するとともに手動操舵に切り替えて舵輪を右舷方に回したが操舵装置が作動せず、再度衝撃を受けて停止した。

<p>航海士 A は、本件浅瀬の付近を通航する際に、その北方及び南方のどちらも通航した経験があり、本船に乗り組んでからは、船長からの指示でほとんど本件浅瀬の南方を通航していたものの、常に安全に配慮して航行するようにとの指示も受けていたので、行き会い船の状況によっては、本件灯標の北方を通航することもあった。</p> <p>航海士 A は、これまで、本件浅瀬付近を航行する時には、本事故時も含め、GPSプロッターをほとんど小縮尺の表示にしており、その画面上の、本件灯標のある水上岩及び南方に拡張している等深線の図を見て、本件灯標の北方には浅瀬は広がっていないと思い込んでいた。</p> <p>航海士 A は、関門港に寄港時に自宅で休養しており、疲れや眠気はなかった。</p>
<p>分析</p> <p>乗組員等の関与 船体・機関等の関与 気象・海象等の関与 判明した事項の解析</p>	<p>あり なし あり</p> <p>本船は、碓石埼北西方沖において、西風で進路が南側に圧流される状況下、平戸瀬戸北口に向けて自動操舵で南西進中、単独で船橋当直中の航海士 A が本件灯標の北方に浅瀬が拡張しているのを知らずに、本件灯標から約 500 m の距離で右転し、本件灯標の北方約 100 m に向かう進路で航行を続けたことから、本件浅瀬の北部に乗り揚げたものと考えられる。</p> <p>航海士 A は、本件浅瀬付近を航行する際、小縮尺の表示の GPS プロッター画面上の、本件灯標のある水上岩及び南方に拡張している等深線の図を見ていたことから、本件灯標の北方の水上岩及び浅瀬の範囲を正確に認識できず、拡張していないと思い込んでいたものと考えられる。</p> <p>本船は、航海士 A が船首方約 3 M に本件灯標の灯光を視認して約 5° 右転してから、本船が、約 7.0 ~ 8.0 m/s の西風により進路が南側に圧流されたことから、本件灯標及び本件浅瀬に向かう進路になり、灯光が再度船首方に見えてきた可能性があると考えられる。</p>
<p>原因</p>	<p>本事故は、夜間、本船が、碓石埼北西方沖において、西風で進路が南側に圧流される状況下、平戸瀬戸北口に向けて自動操舵で南西進中、単独で船橋当直中の航海士 A が本件灯標の北方に浅瀬が拡張しているのを知らずに、本件灯標から約 500 m の距離で右転し、本件灯標の北方約 100 m に向かう進路で航行を続けたため、本件浅瀬の北部に乗り揚げたものと考えられる。</p>

<p>再発防止策</p>	<p>今後の同種事故等の再発防止に役立つ事項として、次のことが考えられる。</p> <ul style="list-style-type: none"> ・航海前、予定航路付近の水路調査を行い、浅所の詳細な状況を確認

<p>認するとともに、航路線を設定すること</p> <ul style="list-style-type: none">・ 航海中、船舶が浅所の近くを通航するときは、GPSプロッターの表示は詳細を確認できる適切な範囲とし、浅所から十分に距離を離して航行すること。・ 航海中、風が強い時は、圧流の状況を連続で計測して、障害物などから確実に離れた進路を保持すること。
--	--
