船舶事故調査報告書

事故種類	衝突
発生日時	令和元年6月22日 08時10分ごろ
発生場所	長崎県壱岐市壱岐島西方沖 戸屋三等三角点から真方位288° 1.8海里（M）付近 （概位 北緯33°46.8′ 東経129°36.6′）
事故の概要	漁船第三陽報丸は、南進中、漁船第二八起丸は、漂泊中、両船が衝突した。 第二八起丸は、船長が負傷し、左舷部外板に破損を生じ、また、第三陽報丸は、船首部外板にペイント剥離を生じた。
事故調査の経過	令和元年6月26日、本事故の調査を担当する主管調査官（門司事務所）ほか1人の地方事故調査官を指名した。 原因関係者から意見聴取を行った。
事実情報 船種船名、総トン数 船舶番号、船舶所有者等 L×B×D、船質 機関、出力、進水等	A 漁船 第三陽報丸、18トン NS2-16952（漁船登録番号）、個人所有 17.01m（Lr）×4.23m×1.61m、FRP ディーゼル機関、573.69kW、昭和63年12月24日 第290-45066号（船舶検査済票の番号） B 漁船 第二八起丸、3.4トン NS3-72774（漁船登録番号）、個人所有 9.58m（Lr）×2.27m×0.76m、FRP ディーゼル機関、漁船法馬力数70、昭和60年5月27日
乗組員等に関する情報	A 船長A 男性 63歳 一級小型船舶操縦士・特殊小型船舶操縦士・特定 免許登録日 昭和53年7月14日 免許証交付日 平成29年9月6日 （令和5年4月14日まで有効） B 船長B 男性 63歳 一級小型船舶操縦士・特殊小型船舶操縦士・特定 免許登録日 昭和51年4月23日 免許証交付日 平成28年2月1日 （令和3年7月10日まで有効）
死傷者等	A なし

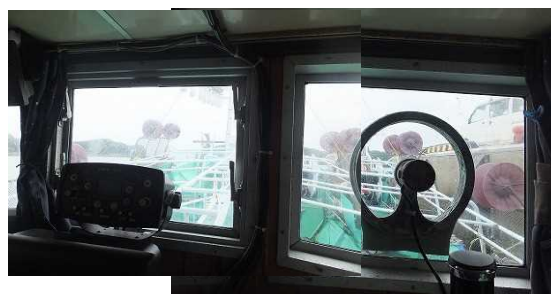
写真2 A船の操舵室船首側

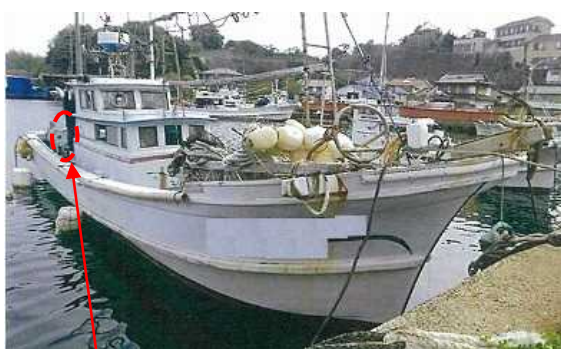
写真3 B船

本事故当時、船長Bがいた場所

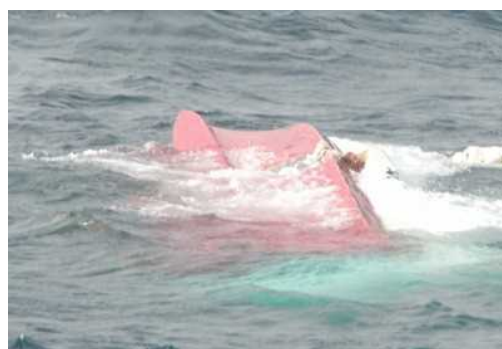
写真4 転覆したB船
