船舶事故調査報告書

令和2年1月29日

運輸安全委員会（海事専門部会）議決

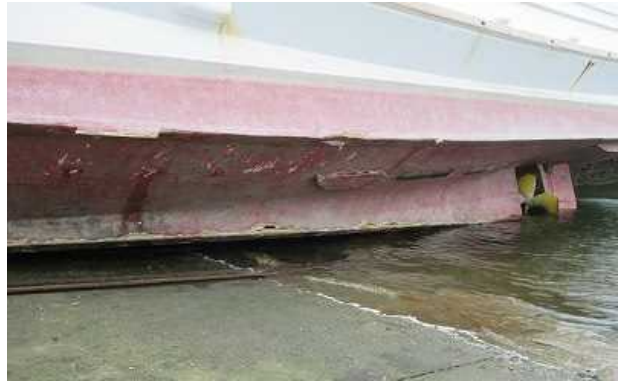
写真2 船底部の損傷状況
