## 船舶事故調査報告書

令和2年1月29日

運輸安全委員会（海事専門部会）議決

事故種類	乗揚
発生日時	令和元年8月22日 05時45分ごろ
発生場所	門司港下関区巖流島東岸沖 彦島導灯（前灯）から真方位065°580m付近 （概位 北緯33°56.0′ 東経130°55.9′）
事故の概要	遊漁船SEVENは、漂流中、浅瀬に乗り揚げた。 SEVENは、船底部外板の擦過傷等を生じた。
事故調査の経過	令和元年8月23日、本事故の調査を担当する主管調査官（門司事務所）ほか1人の地方事故調査官を指名した。 原因関係者から意見聴取を行った。
事実情報 船種船名、総トン数 船舶番号、船舶所有者等 L×B×D、船質 機関、出力、進水等	遊漁船 SEVEN、6.6トン 290-59510山口、株式会社ガイドサービスセブン 14.98m (Lr) × 2.68m × 0.97m、FRP ディーゼル機関、421.40kW、平成19年3月
乗組員等に関する情報	船長 男性 51歳 一級小型船舶操縦士・特定 免許登録日 平成18年6月22日 免許証交付日 平成29年9月29日 （令和5年2月12日まで有効）
死傷者等	なし
損傷	船底部外板に擦過傷、プロペラ翼に曲損
気象・海象	気象：天気 晴れ、風向 東南東、風速 約1.2m/s、視界 良好 海象：海上 平穏、潮汐 下げ潮の末期、潮流 東流約6.1ノット （kn）（早鞆瀬戸）、潮高 87cm（弟子侍） 日出時刻：05時42分ごろ
事故の経過	本船は、船長1人が乗り組み、釣り客並びに‘遊漁及び巖流島等を撮影するスタッフ’（以下「撮影スタッフ」という。）計8人を乗せ、令和元年8月22日05時30分ごろ山口県下関市の満珠島及び干珠島南方沖の釣り場に向けて北九州市所在の紫川の小型船係留施設を出発した。 本船は、GPSプロッター及び魚群探知機を作動し、船長が操舵室の右舷側の操縦席に腰を掛け、撮影スタッフが前部甲板及び後部甲板

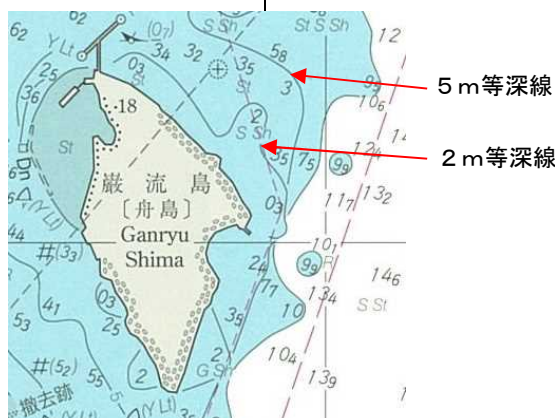
図1 海図W1263 (抜粋)

船長は、ふだんは巖流島東岸沖を関門航路に近寄って航行していたが、海図で確認していなかったため、同島北東岸沖に浅瀬が<sup>ひろ</sup>広がっていることを知らなかった。

船長は、本事故当時、GPSプロッターで表示された2m等深線が巖流島の北側に広がっているのを認め、巖流島東岸に近寄っても安全であると思った。(図1、図2参照)

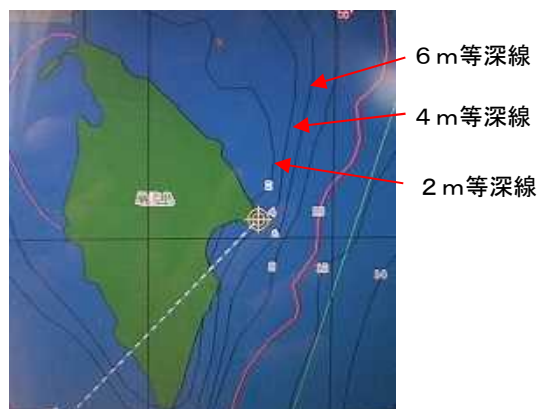
図2 GPSプロッター (巖流島付近)

GPSプロッターは、取扱説明書に注意書きとして、表示される情報が、直接航海の用に供するためのものではなく、詳細な情報及び最

<p>新の情報については、海図を参照する旨の注意が促されていた。 全乗船者は、救命胴衣を着用していた。</p>
<p><b>分析</b></p> <p>乗組員等の関与 船体・機関等の関与 気象・海象等の関与 判明した事項の解析</p>	<p>あり なし なし</p> <p>本船は、巖流島東岸沖において、約4.0knの北北東方への潮流がある状況下、船長が、撮影スタッフに近くで同島の像を見せようと思い、浅瀬の拡延状況を知らずに同島東岸に接近し、機関を中立運転で漂流したことから、浅瀬に乗り揚げたものと考えられる。</p> <p>船長は、GPSプロッターで表示された2mの等深線が巖流島の北側に拡がっているのを認め、同島東岸に近寄っても安全であると思ったものと考えられる。</p>
<p><b>原因</b></p>	<p>本事故は、本船が、巖流島東岸沖において、約4.0knの北北東方への潮流がある状況下、船長が、撮影スタッフに近くで同島の像を見せようと思い、浅瀬の拡延状況を知らずに同島東岸に接近し、機関を中立運転で漂流したため、浅瀬に乗り揚げたものと考えられる。</p>
<p><b>再発防止策</b></p>	<p>今後の同種事故等の再発防止に役立つ事項として、次のことが考えられる。</p> <ul style="list-style-type: none"> <li>・GPSプロッターは、表示される情報が正確性に欠ける場合もあるので、詳細な情報及び最新の情報については、海図及び水路通報を参照すること。</li> </ul>

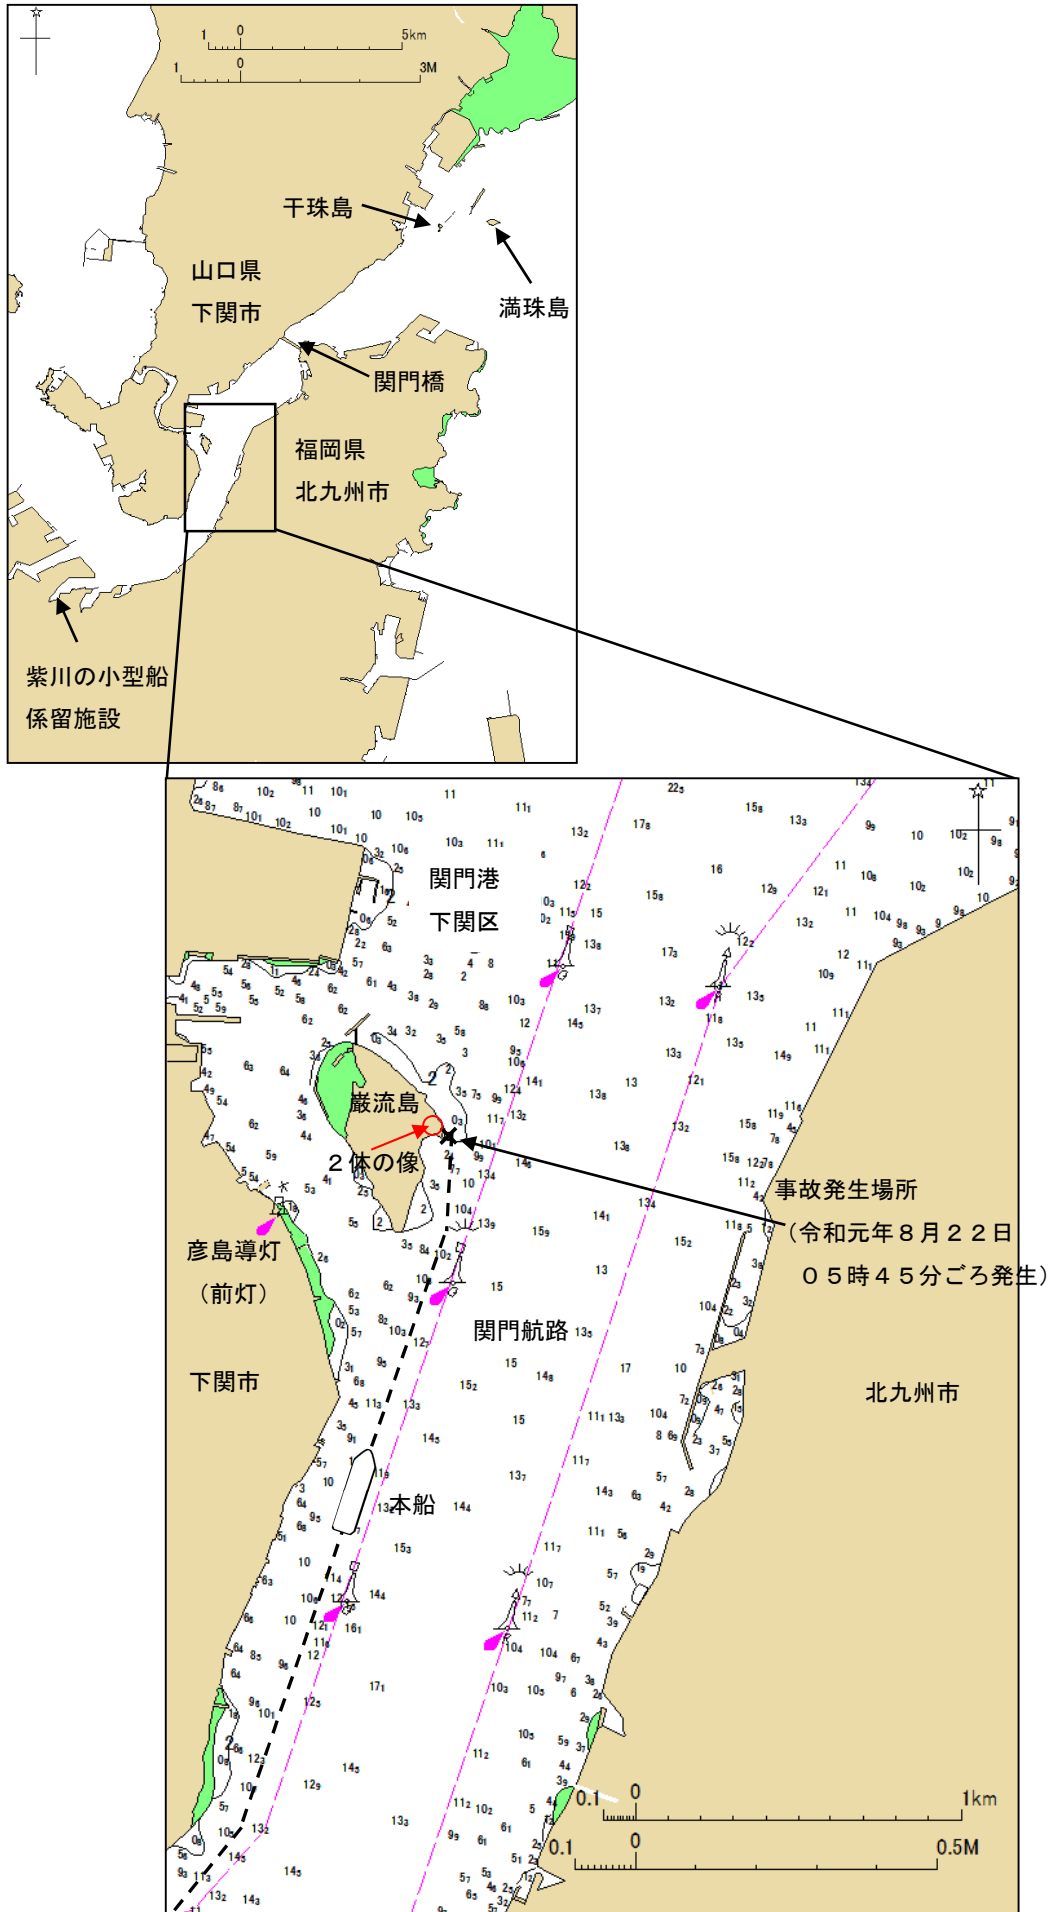
付図1 事故発生経過概略図

船長は、火ノ山下<sup>ひやました</sup>潮流信号所の電光板が東流7ノットであることを認め、巖流島及び関門橋の撮影を行うことを聞いたので、巖流島にある2体の像を近くでゆっくりと見せようと思い、ふだんより巖流島東岸に接近する進路とし、船首を北東方にある関門橋に向けて、巖流島南端沖で主機を中立運転として漂流を開始した。

船長は、巖流島東岸沖で魚群探知機の画面に表示された水深が急に浅くなったことを認め、クラッチレバーを前進としたところ、05時45分ごろ船体に擦っているような音が聞こえて、クラッチレバーを中立とした。

船長は、乗り揚げたと思い、撮影スタッフを前部甲板で左右の舷に移動させながら船体傾斜を利用して離礁を試みたものの、動かなかつたので自力での離礁を断念し、海上保安庁に本事故の発生を通報した。
