船舶事故調査報告書

事故種類	乗組員負傷
発生日時	令和元年6月28日 11時20分ごろ
発生場所	北海道函館港第1区西ふ頭B岸壁 函館漁港西防波堤灯台から真方位102°1,123m付近 (概位 北緯41°46.3′ 東経140°42.6′)
事故の概要	油タンカー第三十六宝油丸 ^{ほうゆ} は、着岸作業中、甲板員が負傷した。
事故調査の経過	令和元年7月9日、本事故の調査を担当する主管調査官（函館事務所）ほか1人の地方事故調査官を指名した。 原因関係者から意見聴取を行った。
事実情報 船種船名、総トン数 船舶番号、船舶所有者等 L×B×D、船質 機関、出力、進水等	油タンカー 第三十六宝油丸、82トン 128585、北海道エネライン株式会社 30.61m×6.00m×2.70m、鋼 ディーゼル機関、331kW、平成3年8月
乗組員等に関する情報	船長 男性 22歳 六級海技士（航海） 免許年月日 平成29年7月28日 免状交付年月日 平成29年7月28日 免状有効期間満了日 令和4年7月27日 甲板員 男性 60歳 海技免状等 なし
死傷者等	重傷 1人（甲板員）
損傷	なし
気象・海象	気象：天気 晴れ、風 ほとんどなし、視界 良好 海象：海上 平穏
事故の経過	本船は、船長、機関長及び甲板員が乗り組み、約150klの軽油を積載し、函館港第1区西ふ頭B岸壁（以下「本件岸壁」という。）に向け、令和元年6月28日10時40分ごろ同港第4区の係留施設を発した。 本船は、11時ごろ、本件岸壁に右舷着けの態勢となって機関長が操船に当たり、船長及び甲板員がそれぞれ船首配置につき、着岸作業を開始した。

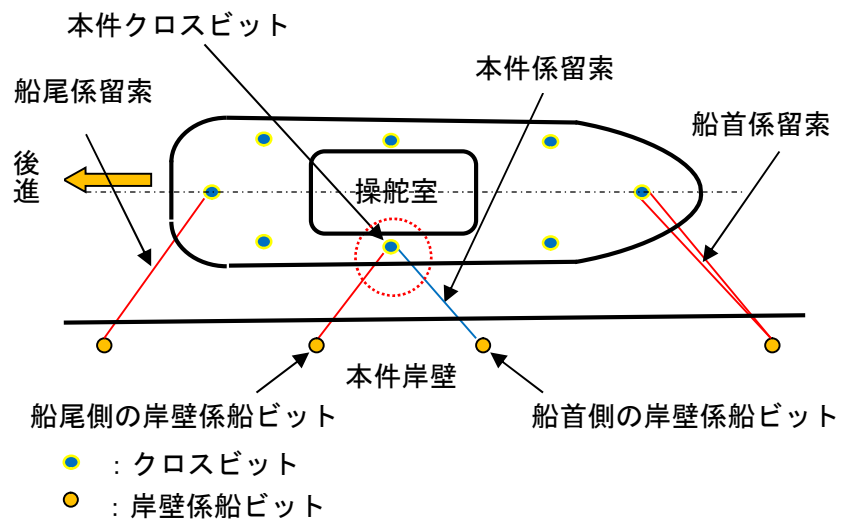
甲板員は、本船が後進中、‘操舵室右舷側に備えられたクロスビット’（以下「本件クロスビット」という。）と船首側及び船尾側の岸壁係船ビットをつなぐそれぞれ1本の係留索（化学繊維製、直径約50mm、長さ約4～5m、両端アイ加工）のうち、船首側の岸壁係船ビットにつなぐ係留索（以下「本件係留索」という。）を本件クロスビットに取ろうとした。

甲板員は、11時20分ごろ本件係留索のアイの一端が船首側の岸壁係船ビットにつながれた状態で、本船が船尾方に移動することで緊張した本件係留索と本件クロスビットとの間に左手中指を挟まれた。

図1 本事故発生当時の係留索の取り合い状況

<p>ており、本船が船尾方に移動する際には、本件クロスビットから船尾側の岸壁係船ビットにつなぐ係留索から取るようにして係留作業が行われていた。</p> <p>本件クロスビットと船尾側の岸壁係船ビットをつなぐ係留索は、本船が後進する際、緊張しない状態であった。</p> <p>甲板員は、本事故時、本船に乗船した経験があったものの、係留作業を行うのが初めてであった。</p> <p>船長は、本事故前、係留作業の手順を甲板員に説明していなかった。</p> <p>船長は、本船が船尾方に移動を始めると本件係留索が緊張していくことを助言しなくても甲板員に分かると思っていた。</p> <p>甲板員は、本事故当時、ヘルメット、安全靴及び軍手を着用していた。</p>
<p>分析</p> <p>乗組員等の関与 船体・機関等の関与 気象・海象等の関与 判明した事項の解析</p>	<p>あり なし なし</p> <p>本船は、本件岸壁において着岸作業中、船尾方に移動を始めた際、甲板員が、ふだんの係留作業の手順を知らずに本件クロスビットと岸壁係船ビットにつなぐ船首側及び船尾側の係留索のうち、本件係留索のアイの一端が船首側の岸壁係船ビットにつながれ、本件クロスビットに本件係留索を取ろうとしたことから、緊張した本件係留索と本件クロスビットとの間に左手中指を挟まれ、負傷したものと考えられる。</p> <p>船長は、甲板員が、本船が船尾方に移動を始めると本件係留索が緊張していくことを分かると思っていたことから、甲板員に係留作業の手順を知らせていなかったものと考えられる。</p>
<p>原因</p>	<p>本事故は、本船が本件岸壁において着岸作業中、本船が船尾方に移動を始めた際、甲板員が、ふだんの係留作業の手順を知らずに本件クロスビットに本件係留索を取ろうとしたため、緊張した本件係留索と本件クロスビットとの間に左手中指を挟まれたことにより発生したものと考えられる。</p>
<p>再発防止策</p>	<p>今後の同種事故等の再発防止に役立つ事項として、次のことが考えられる。</p> <ul style="list-style-type: none"> ・ 船長は、係留作業を初めて行う甲板員に対し、ふだん、行われている係留作業の手順を事前に説明しておくこと。 ・ 船長は、本船が後進中、係留作業を行う際にクロスビットから岸壁係船ビットにつなぐ係留索を緊張しない船尾側の岸壁係船ビットに取るよう甲板員に順守させること。

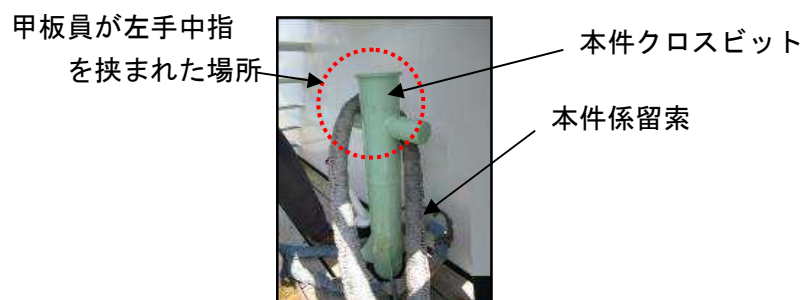
写真1 甲板員が負傷した本件クロスビット付近

甲板員は、着岸後、本件岸壁付近に居合わせた関連会社の社員から要請を受けた救急車によって病院に搬送されて左中指切断と診断された。
