## 船舶事故調査報告書

令和2年2月5日  
 運輸安全委員会（海事専門部会）議決  
 委員 佐藤 雄二（部会長）  
 委員 田村 兼吉  
 委員 岡本 満喜子

事故種類	衝突
発生日時	平成31年3月6日 10時51分ごろ
発生場所	長崎県壱岐市阿母鼻南西方沖 壱岐大瀬灯台から真方位327° 2.8海里（M）付近 （概位 北緯33° 47.5′ 東経129° 36.8′）
事故の概要	警戒船第五十八生長丸は、漂泊中、また、漁船男海は、南南西進中、両船が衝突した。 第五十八生長丸は、右舷中央部に凹損を生じ、また、男海は、球状船首部に圧壊を生じた。
事故調査の経過	平成31年4月1日、本事故の調査を担当する主管調査官（門司事務所）ほか1人の地方事故調査官を指名した。 原因関係者から意見聴取を行った。
事実情報 船種船名、総トン数 船舶番号、船舶所有者等 L×B×D、船質 機関、出力、進水等	A 警戒船 第五十八生長丸、19トン 260-30766長崎、株式会社なかはら（A社） 11.95m（Lr）×5.00m×2.19m、鋼 ディーゼル機関、367.75kW、平成5年1月 B 漁船 男海、16トン NS2-13602（漁船登録番号）、株式会社カイユウ 16.50m（Lr）×3.85m×1.45m、FRP ディーゼル機関、625.20kW、昭和60年9月27日 第292-50946号（船舶検査済票の番号）
乗組員等に関する情報	A 船長A 男性 58歳 一級小型船舶操縦士・特殊小型船舶操縦士・特定 免許登録日 平成5年7月22日 免許証交付日 平成29年9月14日 （令和5年7月21日まで有効） B 船長B 男性 37歳 一級小型船舶操縦士・特殊小型船舶操縦士・特定 免許登録日 平成15年3月17日 免許証交付日 平成29年10月5日 （令和5年3月16日まで有効）
死傷者等	なし

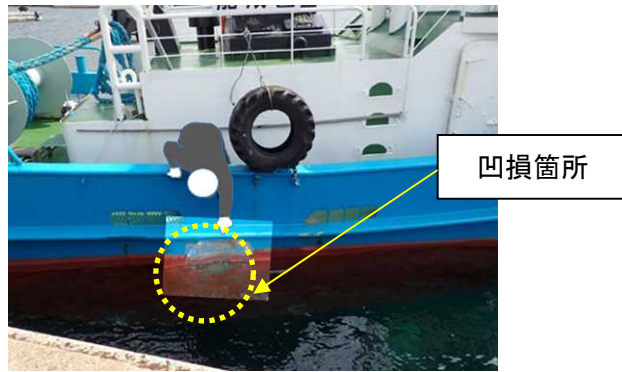
写真2 A船右舷の損傷箇所（合成写真）

<p>損傷</p>	<p>A 右舷中央部に凹損 B 球状船首部に圧壊</p>
<p>気象・海象</p>	<p>気象：天気 小雨、風向 北、風力 3、視程 約2M 海象：波高 約2.0m、潮流 西流約2.0ノット(kn)</p>
<p>事故の経過</p>	<p>A船は、船長Aが1人で乗り組み、A社の社員1人を乗せ、魚礁設置の作業の警戒をする目的で、平成31年3月6日08時00分ごろ、阿母鼻南西方沖に向け、<sup>ごうのうら</sup>壱岐市郷ノ浦港を出港した。</p> <p>A船は、08時45分ごろから、阿母鼻南西方沖において、魚礁の設置作業を行う、錨泊中の起重機船（以下「本件作業船」という。）に社員を移乗させたあと、本件作業船の西方において主機を中立運転とし、作業の状況及び<sup>しゅうが</sup>蠅蛾ノ瀬戸と本件作業船の東方を行き来する漁船の動きを注視しながら、漂泊していた。</p> <p>A船は、漂泊中、船体が潮流を受けて西方に流されるので、本件作業船との距離が約200mまで離れたら、主機を使用して本件作業船の西方約130mの場所までの移動を繰り返していた。</p> <p>船長Aは、10時20分ごろ本件作業船に接近するようにA船の移動を開始した際に本件作業船と壱岐島の間を南下する漁船を視認したが、周囲に他の漁船を視認しなかったため、A船に接近して来る船舶はいないと思い、引き続き東方を注視していた。</p> <p>船長Aは、10時40～45分ごろA船の移動を終えたので、西方に船首を向けた状態で主機を中立運転として約5～6分後、操舵室で船首方を目視で確認してから船尾側の机を向いてパイプ椅子に腰を掛け、書類の整理を行っていたところ、10時51分ごろ右舷側及び船首部に何か当たった音を聞いた。</p> <p>船長Aは、船橋から出て船首甲板から右舷方を見たところ、B船が、右舷方約6～10mの距離に、船首をA船の右舷中央部に向けた状態で停船しているのを認めた。</p> <p>船長Aは、B船船首部に出てきた船長BからB船の状況を聞いた後、A船の機関室などを見て浸水していないこと及び右舷中央部に凹損があることを確認した。（写真1、写真2参照）</p> <div data-bbox="751 1630 1225 2011" data-label="Image"> </div> <p>写真1 A船（吹き流しはイメージ図）</p>

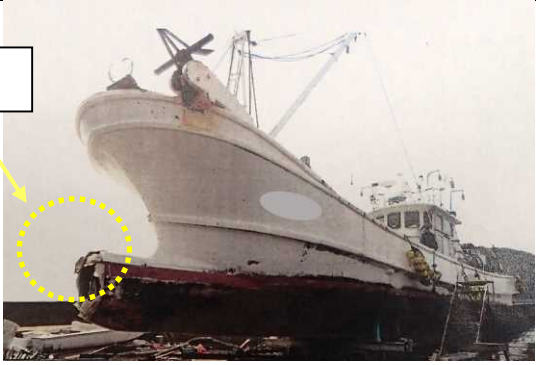
B船は、船長Bが、手動操舵に切り替えて、目視及びレーダーで本件作業船を注視しながら航行していたところ、船首方約5～6mにA船の船橋付近を認めてすぐに機関を後進運転にしたものの、間に合わずに球状船首部がA船の右舷中央部に衝突した。

<div data-bbox="571 197 766 264" style="border: 1px solid black; padding: 2px; display: inline-block;">           損傷箇所         </div>
