船舶事故調査報告書

令和2年2月5日
 運輸安全委員会（海事専門部会）議決
 委員 佐藤 雄二（部会長）
 委員 田村 兼吉
 委員 岡本 満喜子

| 事故種類 | 衝突 |
| 発生日時 | 令和元年7月27日 08時35分ごろ |

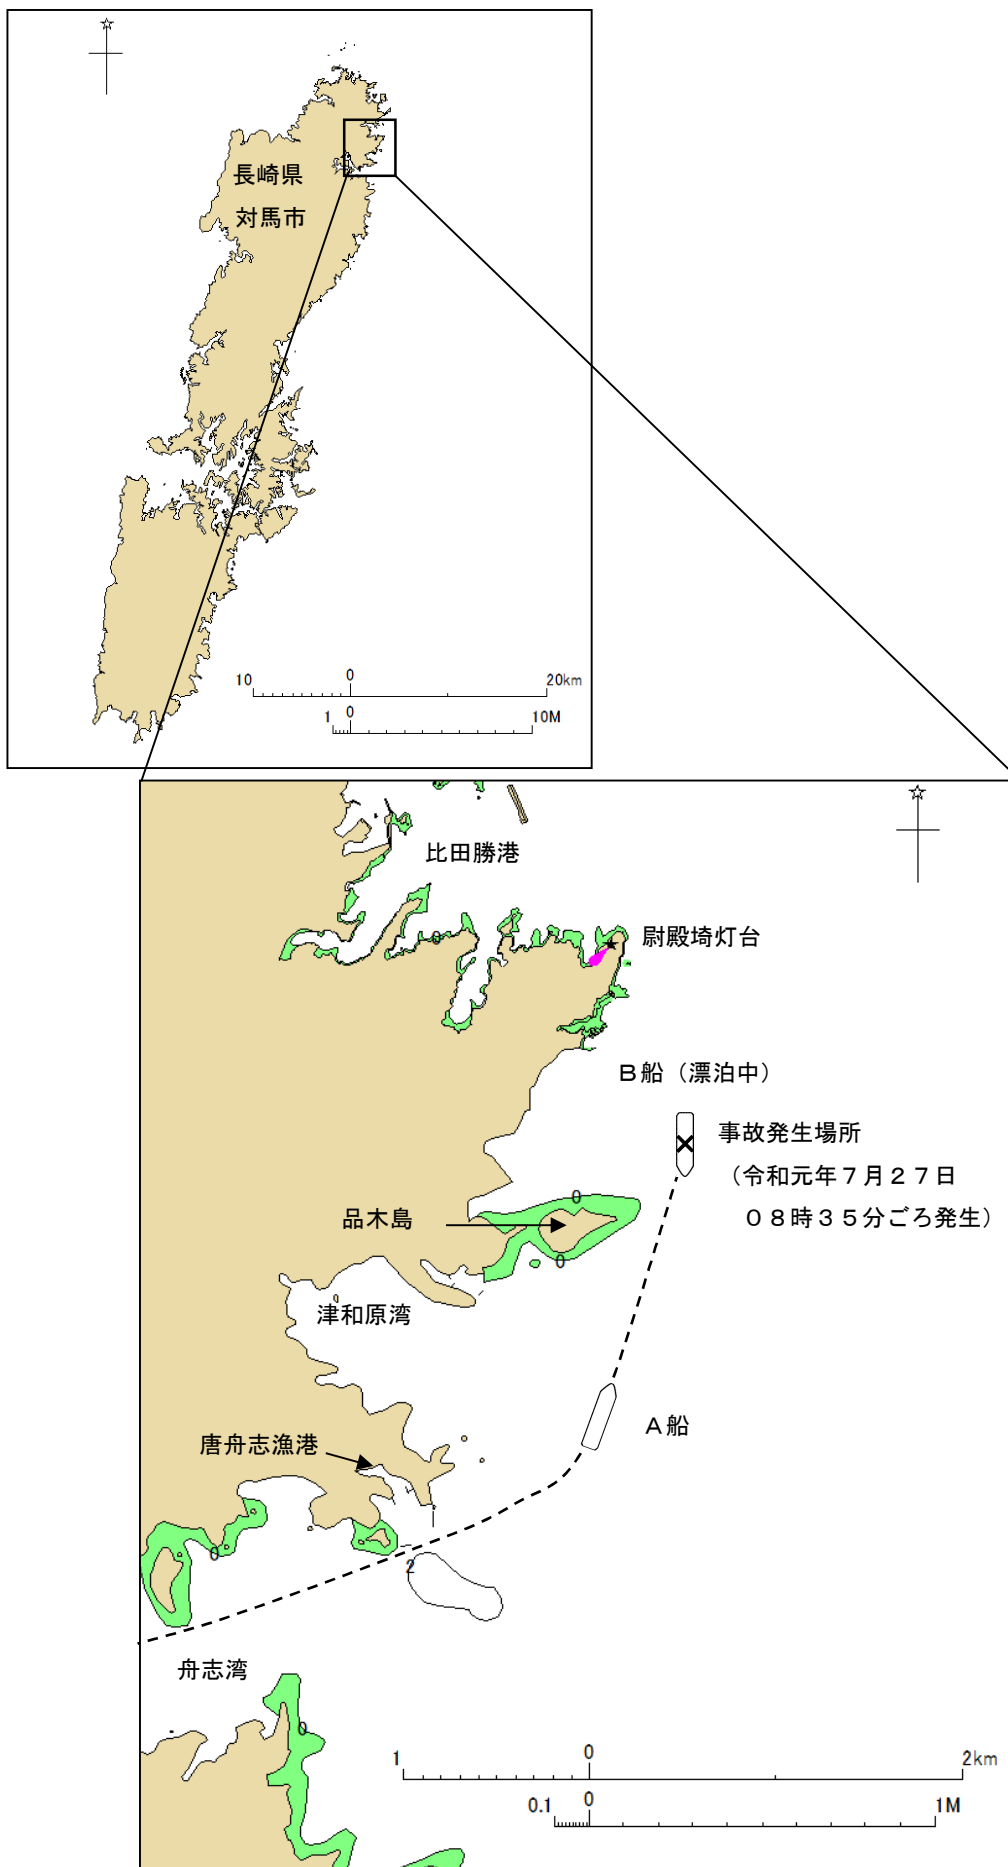
付図1 事故発生経過概略図

| 事故の経過 | <p>A船は、船長Aが1人で乗り組み、氷を積み込む目的で、令和元年7月27日08時00分ごろ対馬市比田勝港に向けて同市舟志湾奥の係留場所を出発し、船長Aが対馬市観音埼付近にある船着場に着けた後、約10ノット（kn）の速力（対地速力、以下同じ。）で手動操舵により舟志湾を航行した。</p> <p>船長Aは、GPSプロッターを作動させ、操舵室で立って操船に当たり、対馬市津和原湾東南東方沖で左転して尉殿埼東方沖を目指して船首を北北東に向けたとき、船首方を見て他船を見掛けなかったため、前路に他船はいないと思い、約13knに増速した。</p> <p>船長Aは、品木島北東方沖を船首が浮上して船首死角が生じた状態で航行を続け、08時35分ごろ流木に当たったような衝撃を受け、主機を中立運転としたところ、右舷方至近にB船を認め、A船とB船とが衝突したことを知った。</p> <p>船長Aは、B船に接近したところ、出血している船長Bを認め、家族を経由して海上保安庁に本事故の発生を通報した。</p> <p>A船は、B船が離れたので、舟志湾奥の係留場所に帰航した。</p> <p>B船は、船長Bが1人で乗り組み、一本釣り漁を行う目的で、05時00分ごろ品木島北東方沖の漁場に向けて唐舟志漁港の係留場所を出航した。</p> <p>B船は、漁場に到着して船外機を停止し、シーアンカーを船首部から投入した後、船首を南方に向けた状態で漂流し、船長Bが右舷船尾部にある操縦席に船首方を向いて座って、漁を開始した。</p> <p>船長Bは、その後、潮上りを1回行い、漁を続けたとき、左舷後方約10mに1隻、更にその左舷後方約10mに1隻の僚船が漁を行っているのを認めた。</p> <p>船長Bは、品木島北東方沖において、右舷船首方約100m以上からB船に向かって直進するA船を認め、ふだん漂流中のB船を航行中の他船が避けていたので、A船がB船をいずれ避けて通過していくと思って、A船の様子を見ていた。</p> <p>B船は、船長Bが、B船に向かって直進を続けているA船を見て衝突の危険を感じ、A船が約10mに接近したときに針路を右に変えたように見えたので、船外機を後進としてA船を避けようとしたものの、A船の右舷船首部とB船の船首部のかんぬきの右舷端部が衝突した。</p> |

| | <p>B船は、A船の右舷船首部がかんぬきから離れ、次にA船の右舷船首部がB船の右舷及び船長Bの右肩等にも接触してから離れたものの、A船との接触で右舷側に傾斜して右舷縁を越えて甲板上に海水が流れ込み、船体が元の状態に戻ると滞留した海水が放水口から排水された。</p> <p>船長Bは、右腕から出血していることに気付き、付近にいた僚船がシーアンカーを揚収してくれたので、自力で航行して唐舟志漁港に帰港し、自ら病院に行って受診したところ、右側頭部打撲傷、右肩関節打撲傷、右上腕血種及び右上腕擦過創と診断された。</p> <p>(付図1 事故発生経過概略図、写真1 A船、写真2 B船、写真3 B船の損傷状況 参照)</p> |

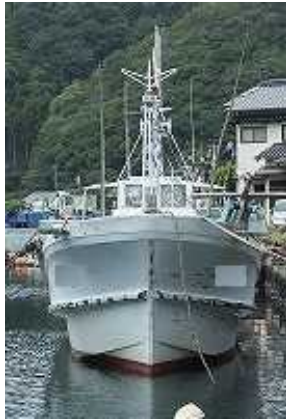
写真1 A船

| 損傷 | A 右舷船首部外板に擦過痕 B 右舷部外板及び防舷材に破損、船首部のかんぬきに破損、右舷側のハンドレールに曲損 |

| <p>その他の事項</p> | <p>船長Aは、ふだん、約11kn以上に増速すると船首が浮上し、正船首左右舷方それぞれ約12°の範囲に死角を生じるので、約5～10分に1回程度は船首を左右約20°に振ったり、減速したりして船首方を見るようにしていた。</p> <p>船長Aは、本事故時、船首浮上により死角が生じた後、死角外に他船を見掛けなかったため、周囲に他船はいないと思った。</p> <p>船長Aは、B船及び付近にいた僚船2隻もA船の船首方の死角に入っていたのではないかと本事故後に思った。</p> <p>船長Aは、氷を積んで係留場所に戻ったら、18時ごろ出発するつもりで操業の準備をしようと思い、急いでいた。</p> <p>B船は、和船型で、汽笛等の音響設備がなく、甲板上の船首側に全周灯を備え付けたマストがあり、甲板上からの全周灯までの高さが約1.6mであって、中央部における水面から舷縁までの高さが約0.45mであった。</p> <p>船長Bは、漁を行っている間、唐舟志漁港から出てきた漁船がB船の沖側を通過するのを認めた。</p> <p>船長A及び船長Bは、救命胴衣を着用していた。</p> |
| <p>分析</p> <p>乗組員等の関与</p> <p>船体・機関等の関与</p> <p>気象・海象等の関与</p> <p>判明した事項の解析</p> | <p>A あり、B あり</p> <p>A あり、B なし</p> <p>A なし、B なし</p> <p>A船は、品木島北東方沖を北北東進中、船長Aが、船首浮上による死角が生じた状態で、周囲に他船はいないと思って航行を続けたことから、前路で漂泊中のB船に気付かず、B船と衝突したものと考えられる。</p> <p>船長Aは、増速する前に船首方に他船を見掛けなかったこと及び船首浮上により死角が生じた後も死角外に他船を見掛けなかったことから、周囲に他船はいないと思ったものと考えられる。</p> <p>B船は、品木島北東方沖で漂泊中、船長Bが、B船に向かって接近</p> |

| 再発防止策 | <p>船長Bは、本事故後、船首部のマストの上方に認識されやすい目印として旗を掲げる対策を講じた。</p> <p>今後の同種事故等の再発防止に役立つ事項として、次のことが考えられる。</p> <ul style="list-style-type: none"> ・ 船首浮上により死角が生じた場合、死角の範囲内に他の船舶が存在している可能性があるため、船首を左右に振ったりして死角を補う見張りを行ったり、船首が浮上しない速力で航行したりすること。 ・ 漂泊中に接近する他船を認めたときは、他船が避けてくれると思わず、余裕のある時機に移動して衝突を避けるための措置をとること。 |

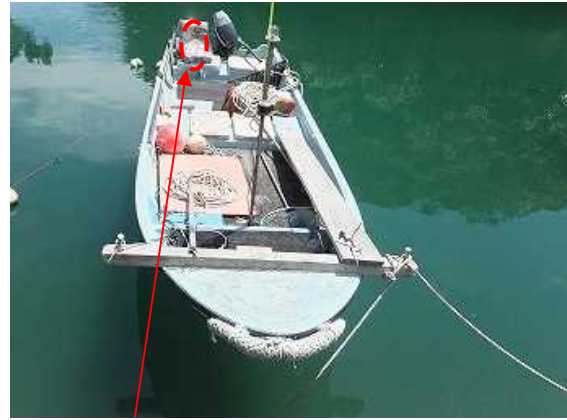
写真2 B船

船長Bが座っていた場所
