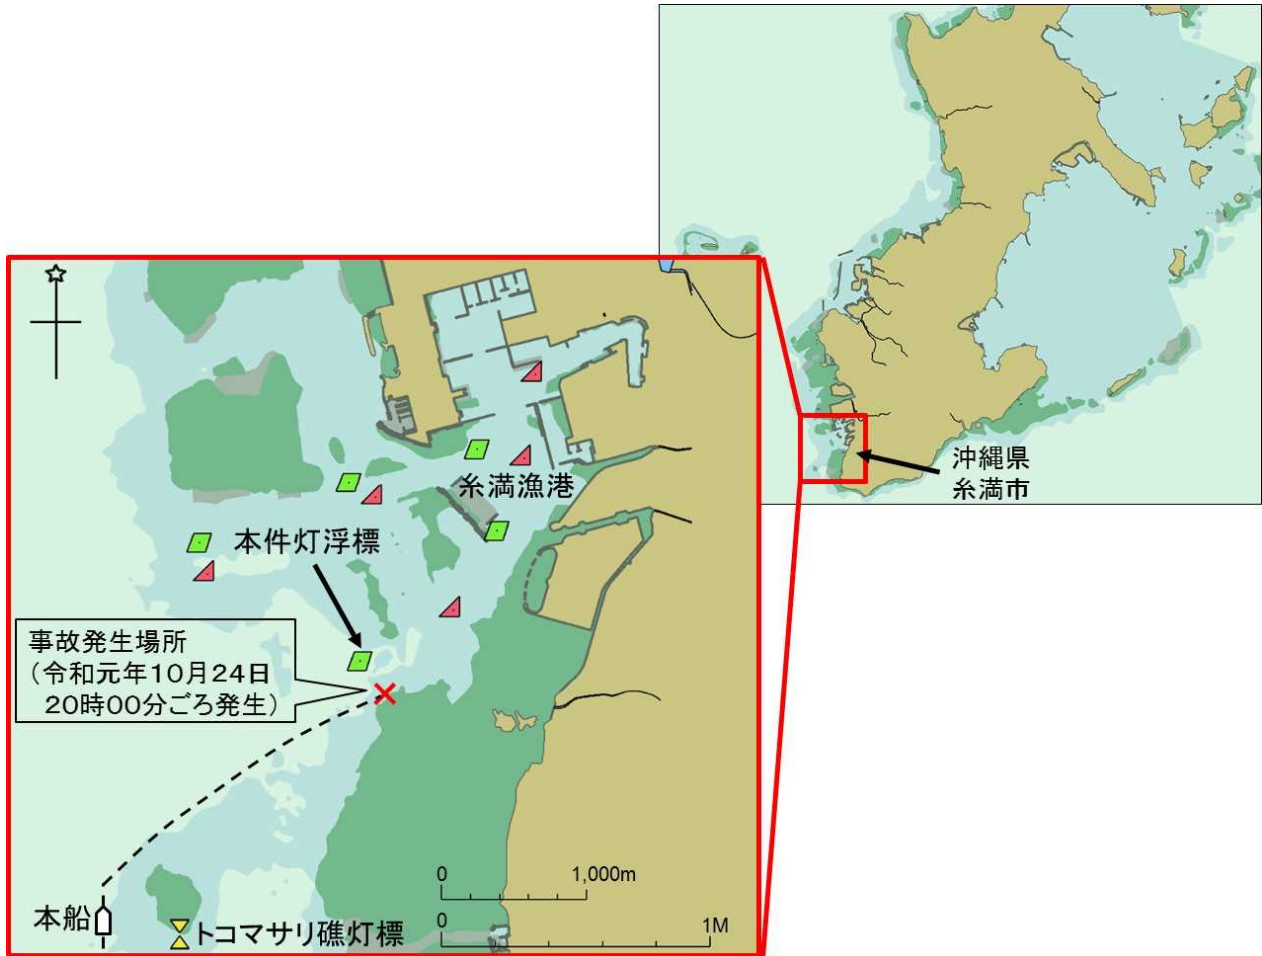
| <p>事故の経過</p> | <p>本船は、船長が1人で乗り組み、令和元年10月22日12時00分ごろ糸満漁港を出港し、糸満漁港南南西方沖約15M付近でまぐろ一本釣り漁を行った。</p> <p>本船は、24日15時00分ごろ操業を終えて帰途につく予定であったが、操業が長引いて16時00分ごろ帰途につくこととした。</p> <p>本船は、16時00分過ぎ、風が強くなり波が高くなってきたので、約3knの対地速力で北進し、糸満漁港南西方沖に所在するトコマサリ礁の西方沖付近で北東に変針した後、船長が、目視で約1M前方の糸満港南水路第1号灯浮標 (以下「本件灯浮標」という。) の緑灯方向を目標とし、自動操舵装置で船首方位を保持するモードに設定した。</p> <p>本船は、船長が操舵室後方に立ち、遠隔操縦リモコンを持って目視による見張りをを行い、北西からの約10m/sの風及び高さ約3mの波を左舷に受けながら航行し、一旦停止して右方を通過する漁船を優先させた後、北東進していたところ、20時00分ごろ船底に衝撃を感じた直後に動かなくなった。</p> <p>船長は、GPSプロッターで本件灯浮標南東方の浅所に乗り揚げたことを認め、本船が波でたたかれるので危険を感じて主機を停止して投錨し、停泊灯のみを点灯させ、家族及び僚船の船長に携帯電話で連絡した後、自動膨張式の救命胴衣を着用して海中に飛び込んだ。</p> <p>船長は、水深が自身の腰の高さ程度だったので、本船が乗り揚げた位置から東方約1,200m先のビーチまで泳いで上陸した。</p> <p>本船が所属する漁業協同組合の職員は、22時40分ごろ本事故の発生を海上保安庁へ通報した。</p> <p>本船は、乗り揚げた位置から南東方約1,200m先のビーチまで圧流され、後日、僚船により引き出された後、糸満漁港にえい航されて陸揚げされた。</p> <p>(付図1 事故発生経過概略図、写真1 本船、写真2 左舷船尾部船底外板の損傷状況 参照)</p> |

付図1 事故発生経過概略図

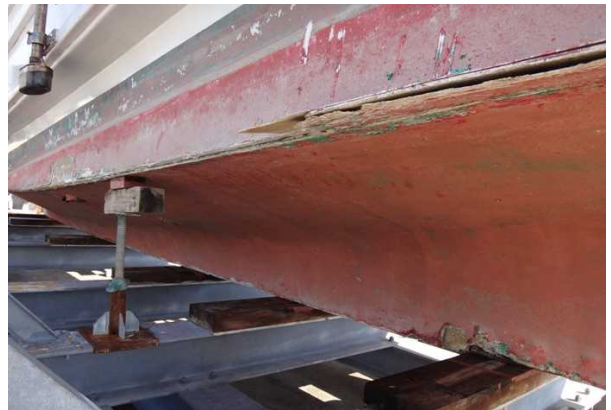
写真2 左舷船尾部船底外板の損傷状況
