船舶事故調査報告書

事故種類	火災
発生日時	令和元年7月20日 04時00分ごろ
発生場所	北海道積丹町積丹岬北西方沖 積丹岬灯台から真方位321°10.4海里（M）付近 （概位 北緯43°30.4′ 東経140°19.8′）
事故の概要	漁船第三十五勇勢丸は、積丹岬北西方沖で操業を終えて漂泊中、船員室から火災が発生した。 第三十五勇勢丸は、船員室等に焼損を生じ、沈没した。
事故調査の経過	令和元年7月24日、本事故の調査を担当する主管調査官（函館事務所）ほか1人の地方事故調査官を指名した。 原因関係者から意見聴取を行った。
事実情報 船種船名、総トン数 船舶番号、船舶所有者等 L×B×D、船質 機関、出力、進水等	漁船 第三十五勇勢丸、9.7トン HK2-21068（漁船登録番号）、個人所有 14.80m（Lr）×3.80m×1.21m、FRP ディーゼル機関、320.68kW、昭和63年5月17日 第202-8076号（船舶検査済票の番号）
乗組員等に関する情報	船長 男性 54歳 一級小型船舶操縦士・特殊小型船舶操縦士 免許登録日 昭和63年11月25日 免許証交付日 平成31年3月27日 （令和6年3月26日まで有効）
死傷者等	なし
損傷	船員室、機関室等に焼損、沈没（全損）
気象・海象	気象：天気 曇り、風 ほとんどなし、視界 良好 海象：海上 平穏 日出時刻：04時15分ごろ
事故の経過	本船は、船長及び甲板員1人が乗り組み、いか一本釣り漁の目的で令和元年7月19日15時00分ごろ積丹町 美国 漁港を出港し、23時ごろ積丹岬北西方沖の漁場に到着し、集魚灯を点灯して操業を開始した。 船長は、7月20日04時00分ごろ操業を終え、漂泊した状態で、船首部から投入していたパラシュート型シーアンカーを揚収後、

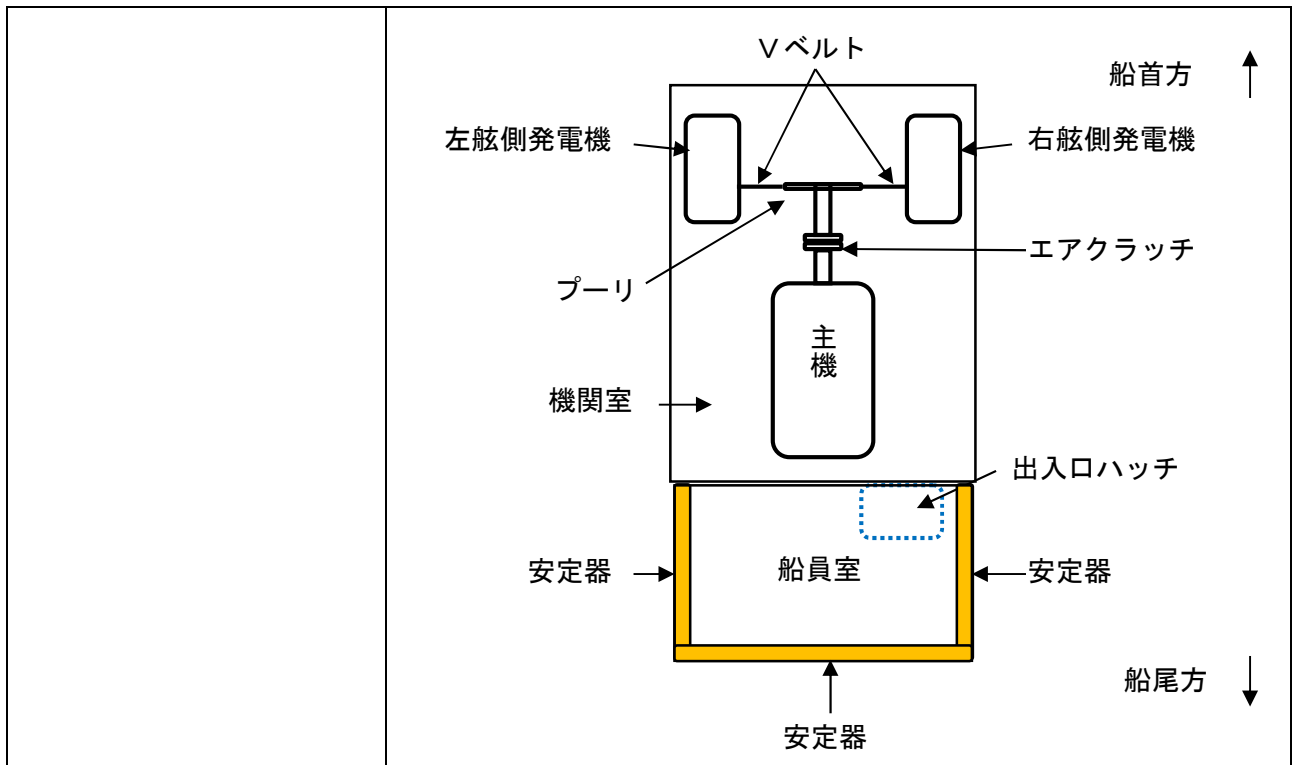
図2 機関室及び船員室の機器配置状況（概略図）

機関室には自動拡散型消火器が左舷側に1個、持運び式粉末消火器が船員室内に2個備えられていた。

本船は、積丹岬北西方沖において、操業を終えて漂流中、パラシュート型シーアンカーの揚収後、船員室内の安定器から出火したものと考えられる。

本船は、船長が船員室出入口ハッチから操舵室後部の引き戸を通じて白煙の噴出を認め、また、交換されていなかった安定器があったことから、集魚灯を点灯中、交換されていなかった安定器の絶縁が低下して電路が短絡するなどして過熱され、同安定器から出火して接続された電気配線の絶縁被覆等の可燃物から船体に延焼した可能性があると考えられるが、本船が沈没したことから、出火の状況を明らかにすることはできなかった。

る。
再発防止策	<p>今後の同種事故等の再発防止に役立つ事項として、次のことが考えられる。</p> <ul style="list-style-type: none"> ・乗組員は、作業中においても適宜、安定器が設備された船員室を巡視して火災が発生した際には、設備された持運び式粉末消火器を用いた初期消火を確実に行うこと。 ・集魚灯用の安定器の設備場所には、自動拡散型消火器を備えることが望ましい。 ・集魚灯用の安定器は、適宜点検して必要があれば交換すること。
