# 船舶事故調査報告書

船種船名 旅客船兼自動車渡船 ナッチャン<sup>ワールド</sup>World  
船舶番号 140725  
総トン数 10,549トン

事故種類 潜没死亡

発生日時 平成30年10月2日 15時10分ごろ

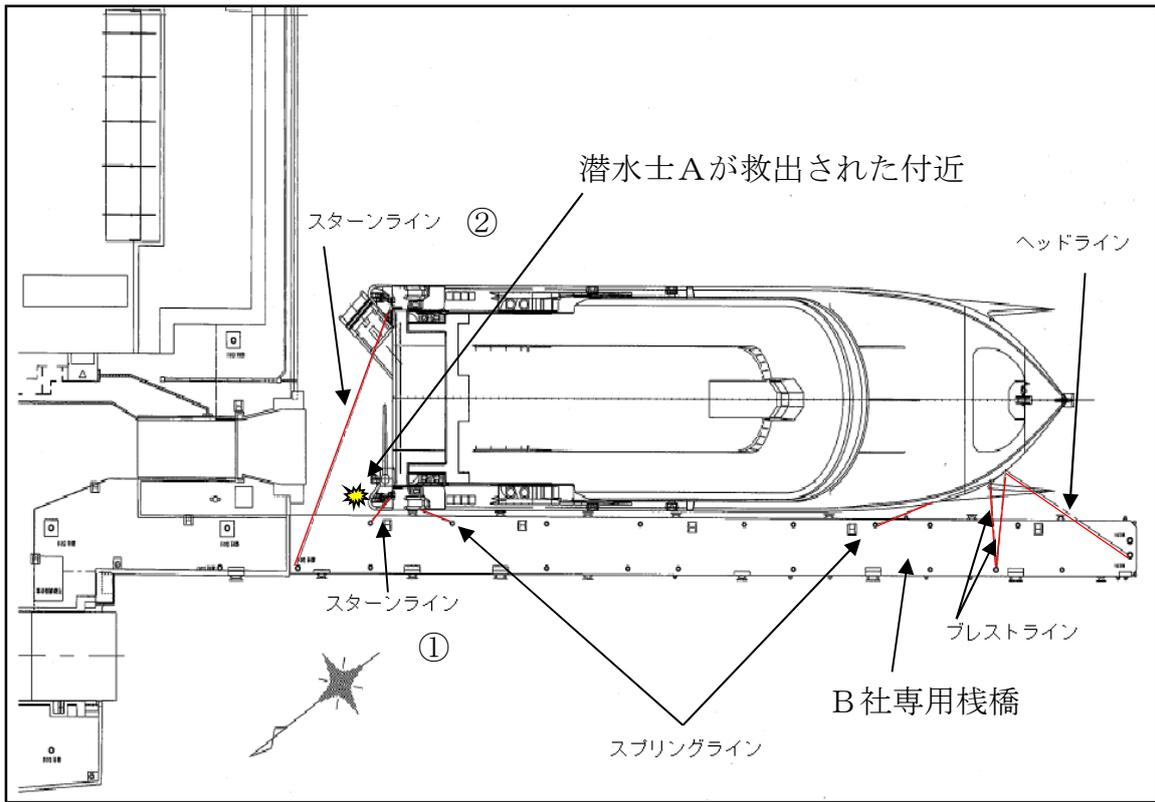
図1 本船の本事故当時の係船索の取り合い状況など

本船は、船長、航海士A、機関長及び甲板手Aほか6人が乗り組み、平成30年10月2日函館港第4区の企業（以下「B社」という。）専用栈橋（以下「B社専用栈橋」という。）に船首部の係船索として4本、船尾部の係船索として3本をそれぞれ取って右舷着けで係留していた。

本船は、航海士Aが、係船索の緩みを取る作業の指揮をとり、15時05分ごろ船首部の係船索（ヘッドライン）の緩み取りを終えてから、引き続き船尾部の係船索（スターンライン①）の緩み取りを行うのに甲板手A及び他の甲板手2人と共に船尾部に向かう途中、甲板手AがNo.2後部電動油圧ポンプを始動することを航海士Aに伝えたが航海士Aは聞こえないまま、10分ごろ同電動油圧ポンプを始動して右舷船尾部に配置するキャプスタンを運転し、航海士A及び甲板手2人が係船索の緩みを取り終え、15分ごろ同電動油圧ポンプの運転を停止した。

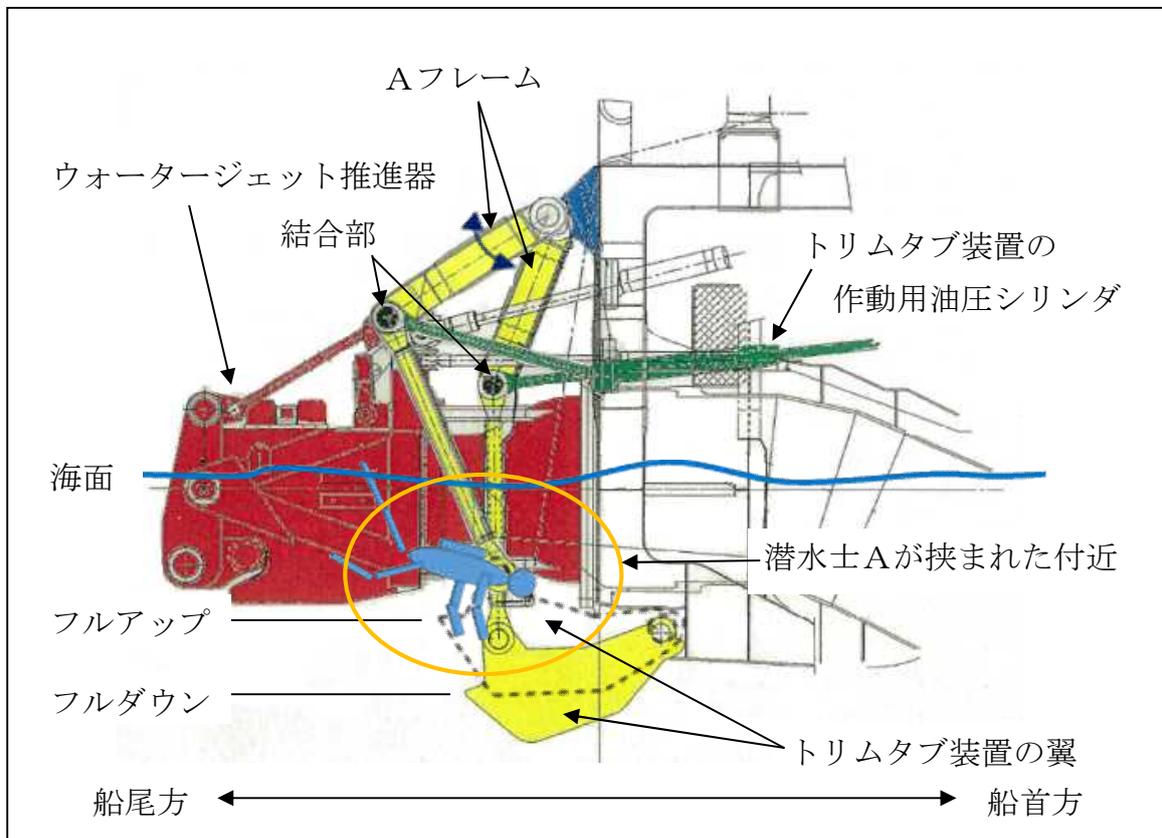
図2 潜水士Aが挟まれた状況（側面より）

潜水士Bは、15時38分ごろ、潜水士Aの左足が海面に出ており、右足が右舷側のウォータージェット推進器の下部付近に引っ掛かり、頭部を下方とした姿勢でいたので、左足を軽く叩いて本件作業を中断するよう合図したが、反応がなく、様子がおかしいと思い、海面下を見たところ、右舷側にそれぞれ設置されたトリムタブ装置<sup>\*1</sup>の翼とウォータージェット推進器との間に潜水士Aの上半身が挟まっており、潜水士Aを引っ張り出そうとしたものの、1人では引っ張り出すことができないと判断し、陸上に応援を頼み、潜水士C及び潜水士Dと共に救助に当たった。

(4) 潜水士Aは、右舷船尾部で本件作業を行っていた際、右舷側のトリムタブ装置の翼が上昇したことから、同装置の翼と右舷側のウォータージェット推進器との間に挟まれたものと推定される。

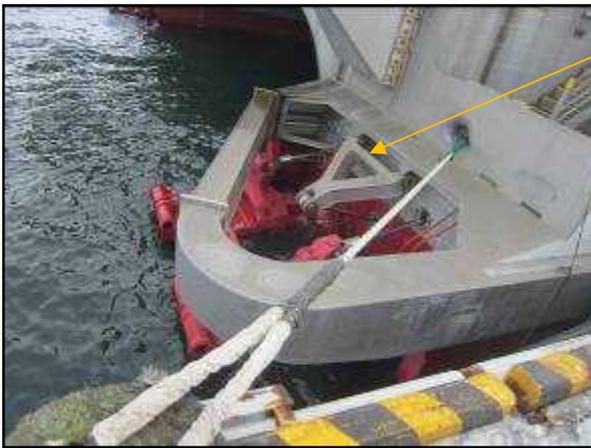
図5 本船の右舷船尾部付近の状況

船長は、本事故後、船尾部の係船索の緩みを取る作業を行うのにNo.2後部電動油圧ポンプを始動したことが、本事故の発生に関係したのではないかと思った航海士Aから進言を受け、18時30分ごろ同電動油圧ポンプを始動してみたところ、右舷側のトリムタブ装置の金具（以下「Aフレーム」という。）が上に動くのを認めた。（図1～5参照）

トリムタブ装置のAフレーム

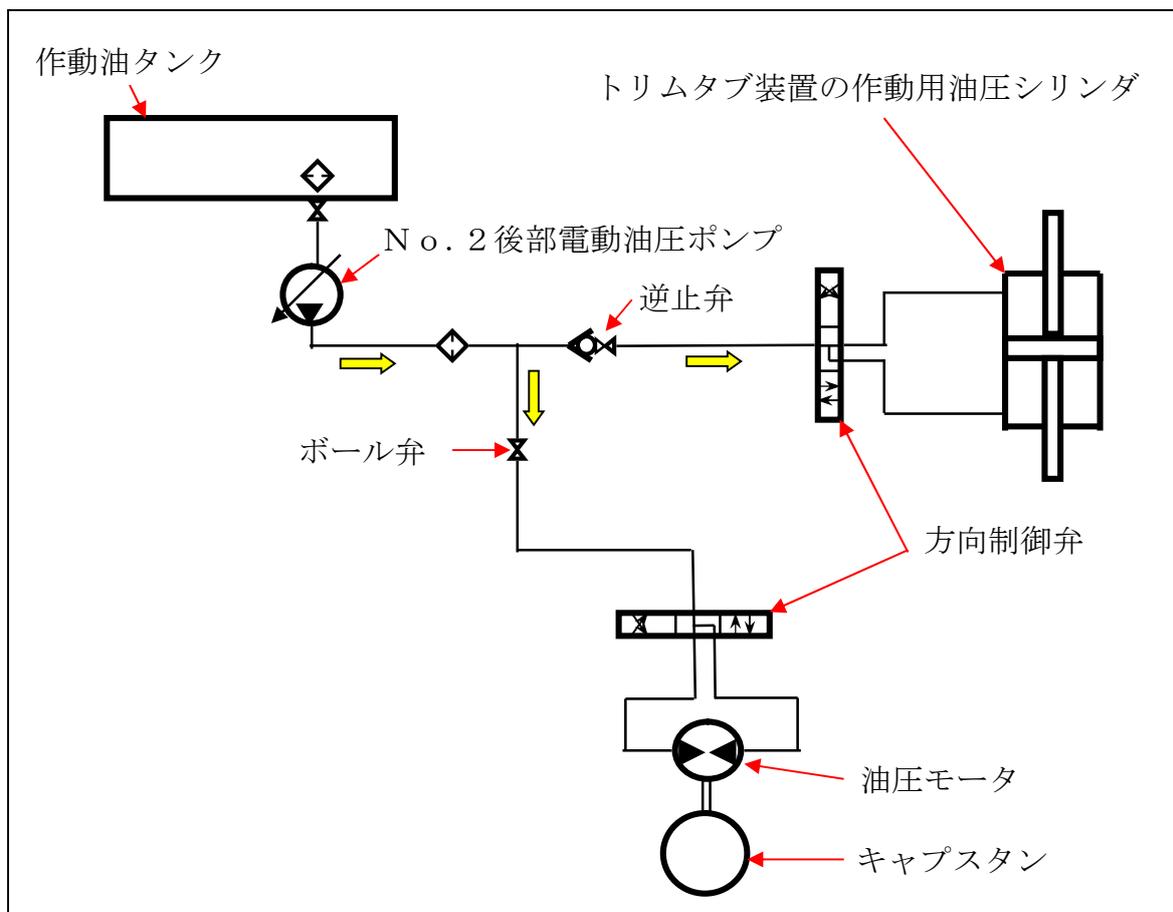
図7 船尾油圧回路（トリムタブ装置及びキャプスタンの）の概略図

右舷側のトリムタブ装置の作動用油圧シリンダは、機関室の後方に配置されたジェット室内に備えた作動油タンク内の作動油が、船尾油圧回路のNo. 2後部電動油圧ポンプにより、約20.2MPaに加圧された後、逆止弁及び方向制御弁を通じて油圧が働いて作動するようになっており、船尾油圧回路中の逆止弁を閉鎖することによってトリムタブ装置への油圧を遮断できたが、本事故当時、同弁は開放されていた。

キャプスタンは、船尾油圧回路中から枝分かれして流れた作動油がボール弁、方向制御弁及び油圧モータに導かれて運転するようになっている。(図7参照)

(3) 本船は、本件制御装置のスナップスイッチがノーマルの位置でNo. 2後部電動油圧ポンプが始動したことから、船尾油圧回路の油圧が約20.2MPaとなり、開放されていた逆止弁を経て右舷側のトリムタブ装置の作動用油圧シリンダに油圧が働き、同装置の翼が上昇したものと推定される。

本船は、船尾油圧回路中の逆止弁を閉鎖した上でNo. 2後部電動油圧ポンプを始動することにより、右舷側のトリムタブ装置の作動用油圧シリンダに油圧が働くことなく、同装置の翼が上昇せず、本事故の発生を防止できた。

右舷側のトリムタブ装置の翼は、船尾油圧回路中にある逆止弁を閉鎖した上で、No.2後部電動油圧ポンプを始動することにより、右舷側のトリムタブ装置の作動用油圧シリンダに油圧が働かずに上昇しなかったものと推定される。

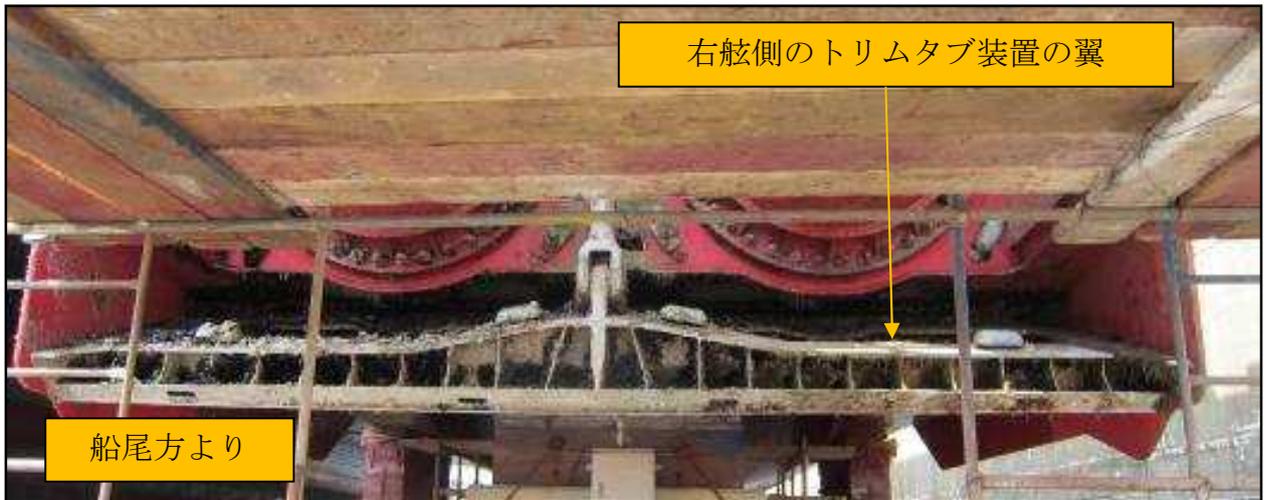
図8 右舷側のトリムタブ装置の状況 (右舷船尾方より)

トリムタブ装置の翼は、ウォータージェット推進器の船首方に隣接して備えた同装置の作動用油圧シリンダを作動させ、ピンが組み込まれた結合部を介してAフレーム及び翼が上下に作動するようになっており、翼がフルダウン及びフルアップの状態からウォータージェット推進器の下端付近までの隙間が、翼の上面からそれぞれ約9.3cm及び約1.4cmであった。

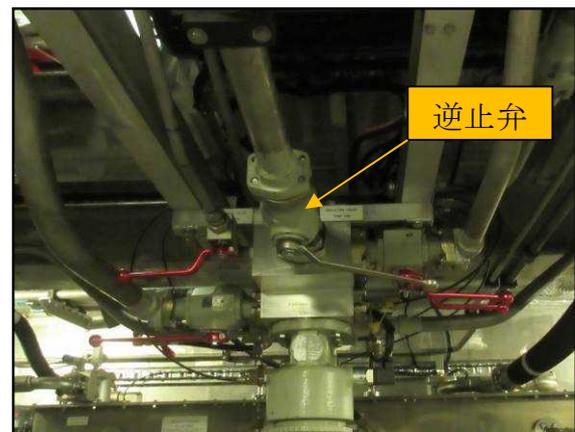
図 1 2 閉鎖された逆止弁の状況

キャプスタンは、船尾油圧回路中の逆止弁を閉鎖してボール弁を開放することで、トリムタブ装置の作動用油圧シリンダに油圧が働くことなく使用することができる。

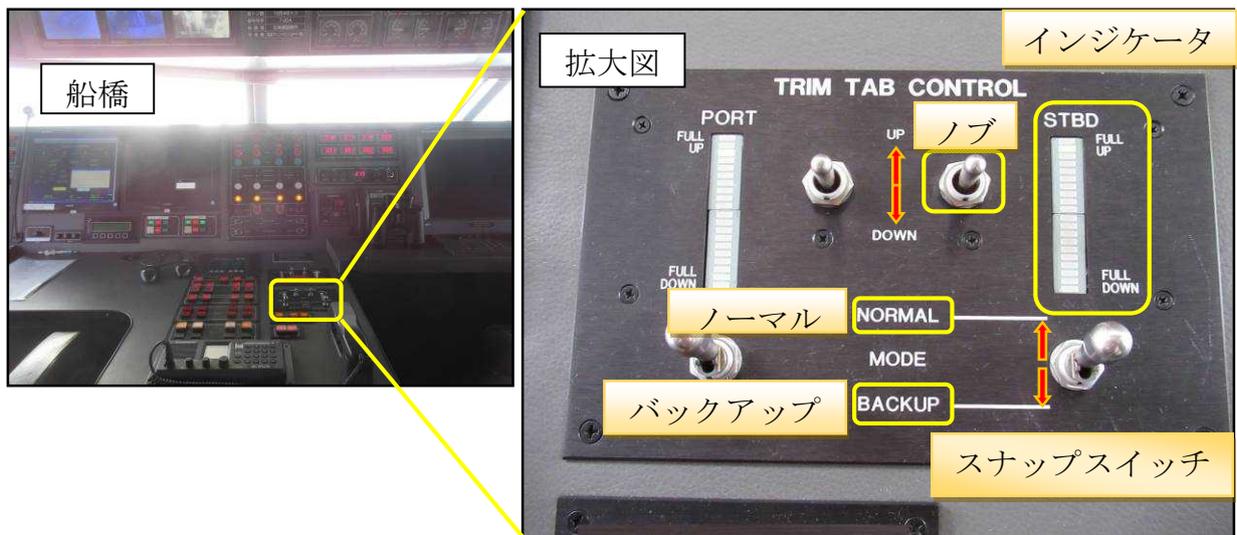
図13 本件制御装置の状況

トリムタブ装置は、船橋内に‘トリムタブコントロールと称する制御装置’（以下「本件制御装置」という。）を備えており、ノーマル又はバックアップの位置に切り替えて使用する目的でスナップスイッチが、また、その上側にはスナップスイッチをバックアップの位置に切り替えて翼を上昇又は下降の位置に操作するノブが右舷側と左舷側とにそれぞれ分かれている。

トリムタブ装置は、本件制御装置のスナップスイッチをノーマルの位置にすれば係留中は翼を上げようとする信号が入るので、作動用油圧シリンダに油圧が働くと翼が上昇するが、バックアップの位置にすれば上昇しなくなり、また、係留中、本件制御装置のスナップスイッチをノーマルの位置とした状態でNo. 2後部電動油圧ポンプを「運転」から「停止」とすると、油圧の低下に従い翼が自重で徐々に下降する。

本件制御装置は、本事故当時、両舷側のスナップスイッチが共にノーマルの位置にあった。

本件制御装置は、18時30分ごろスナップスイッチをノーマルの位置としてNo. 2後部電動油圧ポンプを始動してインジケータを点検したところ、右舷側の目盛りの位置がフルアップになるのが確認された。（図13参照）

- (1) 船長は、本件制御装置のスナップスイッチの取扱いについて、ノーマルの位置としたとき、トリムタブ装置の作動用油圧シリンダに油圧が働いた際に同装置の翼が上昇することを記載した手順書を作成すること。
- (2) 船長は、本件制御装置のスナップスイッチが、ノーマル及びバックアップの位置にある時のそれぞれの位置でのトリムタブ装置の制御状態及び同装置の作動用油圧シリンダに油圧が働かないようにする手順について、取り扱う場所に掲示した上、航海士A及び甲板部の乗組員に周知徹底すること。
- (3) 係船索の調整作業に当たる者は、事前に通信手段を確認した上で、潜水作業者に連絡するなどして船底等に潜水士がいないことを確認してから係船索の調整作業を行うこと。

- (2) 係船状態に入る際は、本件制御装置のスナップスイッチをノーマルからバックアップの位置に切り替える。
