船舶事故調査報告書

令和2年1月22日

運輸安全委員会（海事専門部会）議決

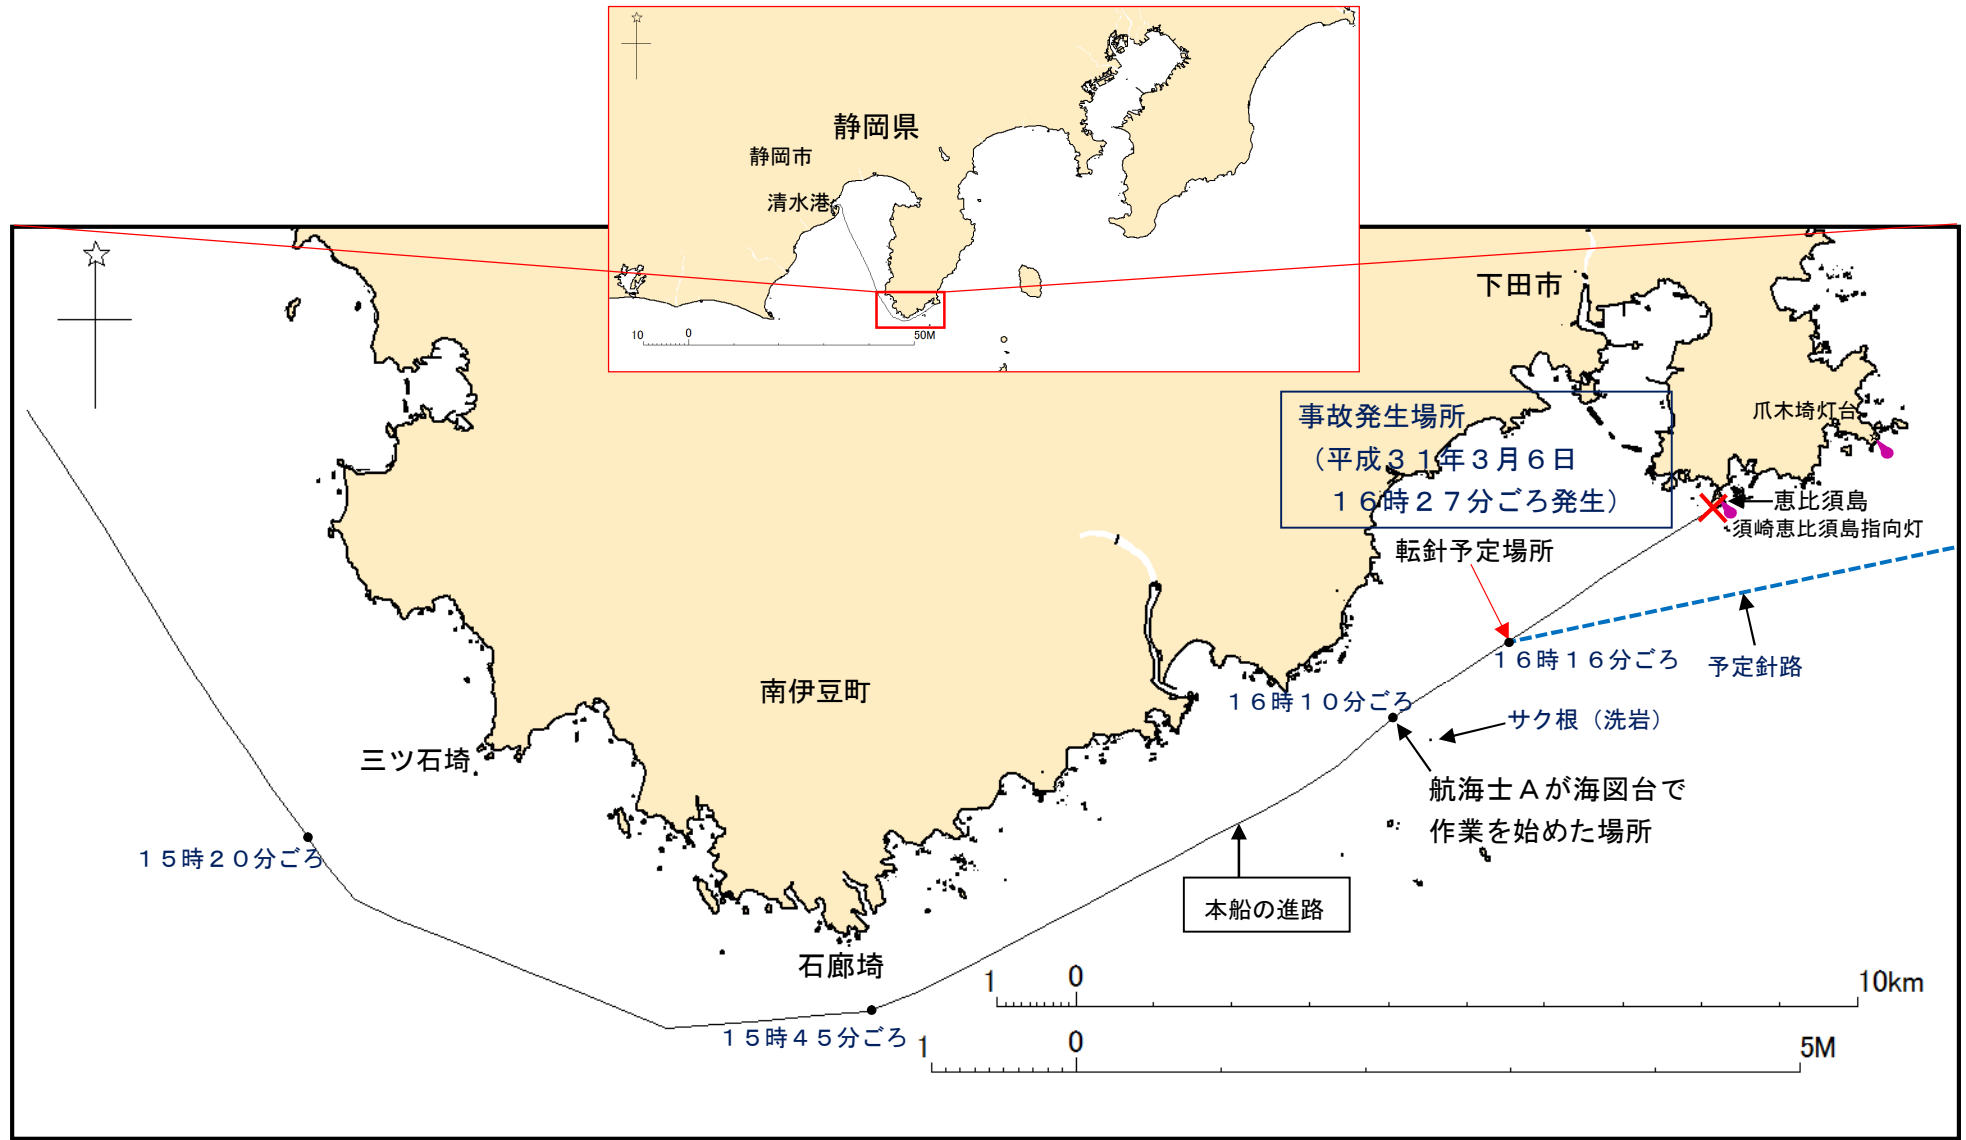
付図1 航行経路図

<p>分析</p> <p>乗組員等の関与</p> <p>船体・機関等の関与</p> <p>気象・海象等の関与</p> <p>判明した事項の解析</p>	<p>あり</p> <p>なし</p> <p>なし</p> <p>本船は、恵比須島西南西方沖において自動操舵で東北東進中、航海士Aが、転針予定場所まで約1Mとなった際、5分間もあれば本件作業を終えることができると思い、海図台で本件作業に没頭して転針予定場所で転針することを失念し、恵比須島南西岸に向かっていることに気付かずに航行を続けたことから、同島南西岸の岩礁に乗り揚げたものと考えられる。</p>

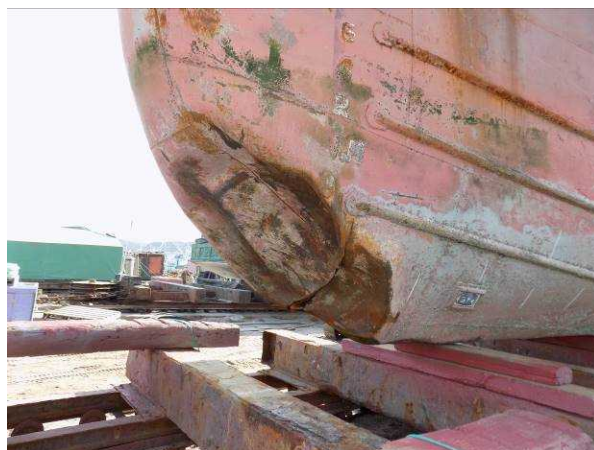
写真2 本船の損傷状況
