船舶事故調査報告書

令和2年1月22日

事故種類	乗揚
発生日時	平成31年4月20日 23時18分ごろ
発生場所	三重県 ^{とほ} 鳥羽市 ^{すが} 菅島西岸 誓願島 ^{せいがん} 灯標から真方位038° 890m付近 (概位 北緯34° 29.4′ 東経136° 52.4′)
事故の概要	貨物船兼砂利運搬船第十八 ^{ほうえい} 芳栄丸は、菅島北西方沖を南東進中、菅島西岸に乗り揚げた。 第十八芳栄丸は、球状船首部の凹損等を生じた。
事故調査の経過	平成31年4月24日、本事故の調査を担当する主管調査官（横浜事務所）ほか1人の地方事故調査官を指名した。 原因関係者から意見聴取を行った。
事実情報 船種船名、総トン数 船舶番号、船舶所有者等 L×B×D、船質 機関、出力、進水等	貨物船兼砂利運搬船 第十八芳栄丸、498トン 134199、開生海運有限会社（船舶所有会社）、サンキュウ・リマテック株式会社（船舶運航会社、A社） 67.67m×13.20m×7.52m、鋼 ディーゼル機関、735kW、平成9年6月8日
乗組員等に関する情報	船長 男性 36歳 四級海技士（航海） 免許年月日 平成15年5月29日 免状交付年月日 平成30年2月26日 免状有効期間満了日 令和5年5月28日 機関士 男性 34歳 四級海技士（航海） 免許年月日 平成16年8月13日 免状交付年月日 平成29年10月18日 免状有効期間満了日 令和5年2月20日
死傷者等	なし
損傷	球状船首部及び船底部に凹損を伴う擦過傷、プロペラ翼に欠損を伴う擦過傷
気象・海象	気象：天気 晴れ、風向 東北東、風力 2、視界 良好 海象：海面 平穏、潮汐 下げ潮の末期、潮流 微弱な南東流

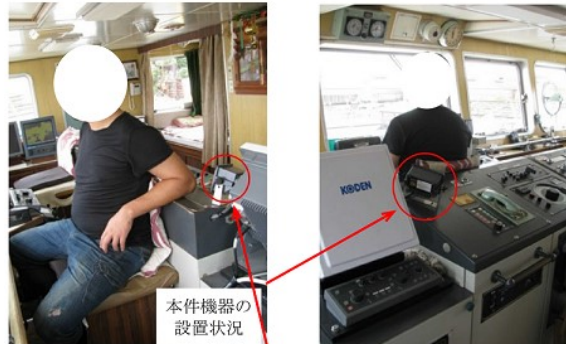
本件機器は、設置状況が設置要領書に記載がある座リワッチの場合の設置方法に適合しておらず、約0.1m四方の検出範囲が、船橋当直者の上半身に向け、同要領書に悪い例として示された図とほぼ同じ状況で設置されていた。(写真1、写真2参照)

写真1 設置状況①

写真2 設置状況②

本件機器は、本事故当時、設定された時間に関わらず、検出範囲が船橋当直者の上半身に向けた状態で作動しており、居眠りに陥った船橋当直者の上半身の微細な動きを検知して頻繁にリセットされ、警報が鳴らない状況であった可能性が高い。

<p>航行を続けたことから、同島西岸に乗り揚げたものと推定される。</p> <p>機関士は、前航の追加の船橋当直、錨泊後における機関整備作業及び入港後の荷役作業に従事したことから疲労が蓄積していたこと、及び本件水道を航行中、海上が平穏であること、変針が多いものの、通い慣れた海域であり気が緩んだこと、また上体を動かしているのに、居眠りすることはないと思い、扉を閉じて空気の入替がない船橋で椅子に腰を掛けた姿勢で船橋当直に当たっていたことなどから、覚醒水準が低下し、居眠りに陥った可能性があると考えられる。</p> <p>船長は、通い慣れた海域なので、機関士に任せておけば、通航に問題は無いと思い、自らに操船指揮を求めるよう指示を行っていなかった。</p>
<p>原因</p>	<p>本事故は、夜間、本船が、菅島北西方沖を南東進中、単独で船橋当直中の機関士が、居眠りに陥って変針予定場所を通過し、菅島西岸に向けて航行を続けたため、同島西岸に乗り揚げたものと推定される。</p>
<p>再発防止策</p>	<p>本船及びA社は、次の改善措置をとった。</p> <p>A社は、本船を含む運航する船舶の船橋航海当直警報装置の設定時間を9分から4分に変更を指示し、本船は、設定を4分に変更した。</p> <p>本船及びA社は、本件機器の設置場所を変更した。</p> <p>A社は、本件水道のほか狭水道を通航する際、船長が、必ず自らが操船指揮に当たるよう指示した。</p> <p>今後の同種事故等の再発防止に役立つ事項として、次のことが考えられる。</p> <ul style="list-style-type: none"> ・ 船橋当直者は、眠気を感じる状態で船橋当直に入ることがないよう、体調を整えて船橋当直につくこと。 ・ 船橋当直についた後、眠気を催した場合、椅子から立って身体を動かしたり、外気に当たったりするほか、船長に当直を替わってもらうなどして居眠り運航とならないよう居眠り防止の措置をとること。 ・ 船長は、疲労の蓄積が見られる船橋当直予定者の勤務状況に十分に配慮して船橋当直に当たらせることが望ましい。 ・ 船長は、本件水道など狭水道を通過するに当たり、自らが操船指揮に当たること。 ・ 船舶所有者及び設置業者は、船橋航海当直警報装置の設置に当たり、製造業者の設置要領書に基づいて、適切に取り付けること。 ・ 航程の短縮がそれほど期待できない場合、可能な限り、広い海域の通航を検討することが望ましい。

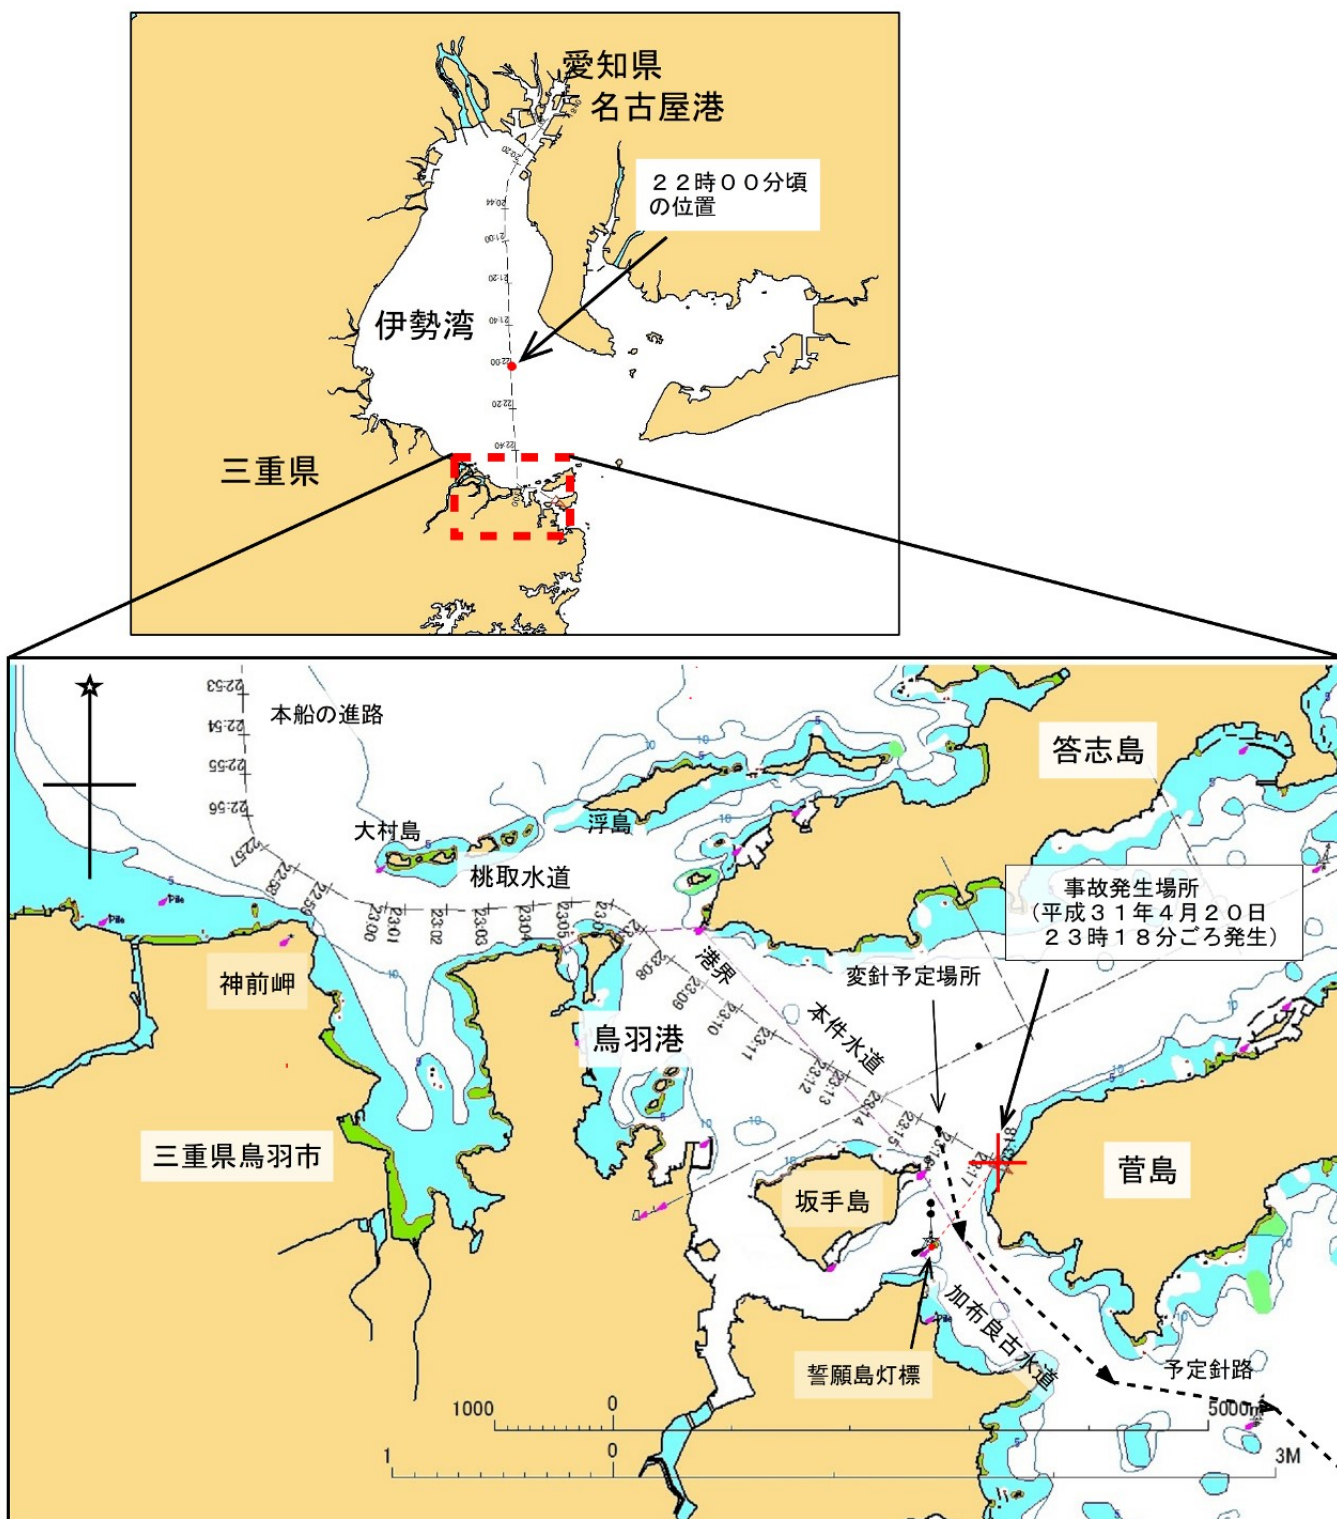
付図1 航行経路図

本船は、23時16分ごろ加布良古水道に向かう転針予定場所を通過して南東進中、23時18分ごろ菅島西岸に乗り揚げた。

本船は、菅島北西方沖を自動操舵で南東進中、単独で船橋当直中の機関士が、居眠りに陥って変針予定場所を通過し、菅島西岸に向けて
