船舶事故調査報告書

令和2年1月29日

運輸安全委員会（海事専門部会）議決

事故種類	衝突
発生日時	平成30年10月10日 13時04分ごろ
発生場所	愛知県西尾市沖島南東方沖 毛無島灯台から真方位122° 893m付近 (概位 北緯34° 46.0′ 東経137° 09.0′)
事故の概要	プレジャーボート弁天丸は、北東進中、また、漁船第二義栄丸は、西進中、両船が衝突した。 第二義栄丸は、甲板員1人が負傷し、船外機下部の破損等を生じ、また、弁天丸は、右舷船首部の破口等を生じた。
事故調査の経過	平成30年10月16日、本事故の調査を担当する主管調査官（横浜事務所）ほか1人の地方事故調査官を指名した。 原因関係者から意見聴取を行った。
事実情報 船種船名、総トン数 船舶番号、船舶所有者等 L×B×D、船質 機関、出力、進水等	A プレジャーボート 弁天丸、5トン未満 242-22158 愛知、旭開発株式会社 9.95m (Lr) × 2.40m × 0.74m、FRP ディーゼル機関、213.3kW、平成9年5月 B 漁船 第二義栄丸、1.0トン AC3-48062 (漁船登録番号)、個人所有 7.65m (Lr) × 1.91m × 0.65m、FRP ガソリン機関 (船外機)、183.0kW、平成21年7月7日
乗組員等に関する情報	A 船長A 男性 73歳 二級小型船舶操縦士・特殊小型船舶操縦士・特定 免許登録日 昭和51年10月15日 免許証交付日 平成26年12月19日 (令和2年8月30日まで有効) B 船長B 男性 72歳 二級小型船舶操縦士・特殊小型船舶操縦士・特定 免許登録日 昭和50年8月29日 免許証交付日 平成30年4月12日 (令和6年3月5日まで有効)
死傷者等	A なし B 重傷 1人 (甲板員B)

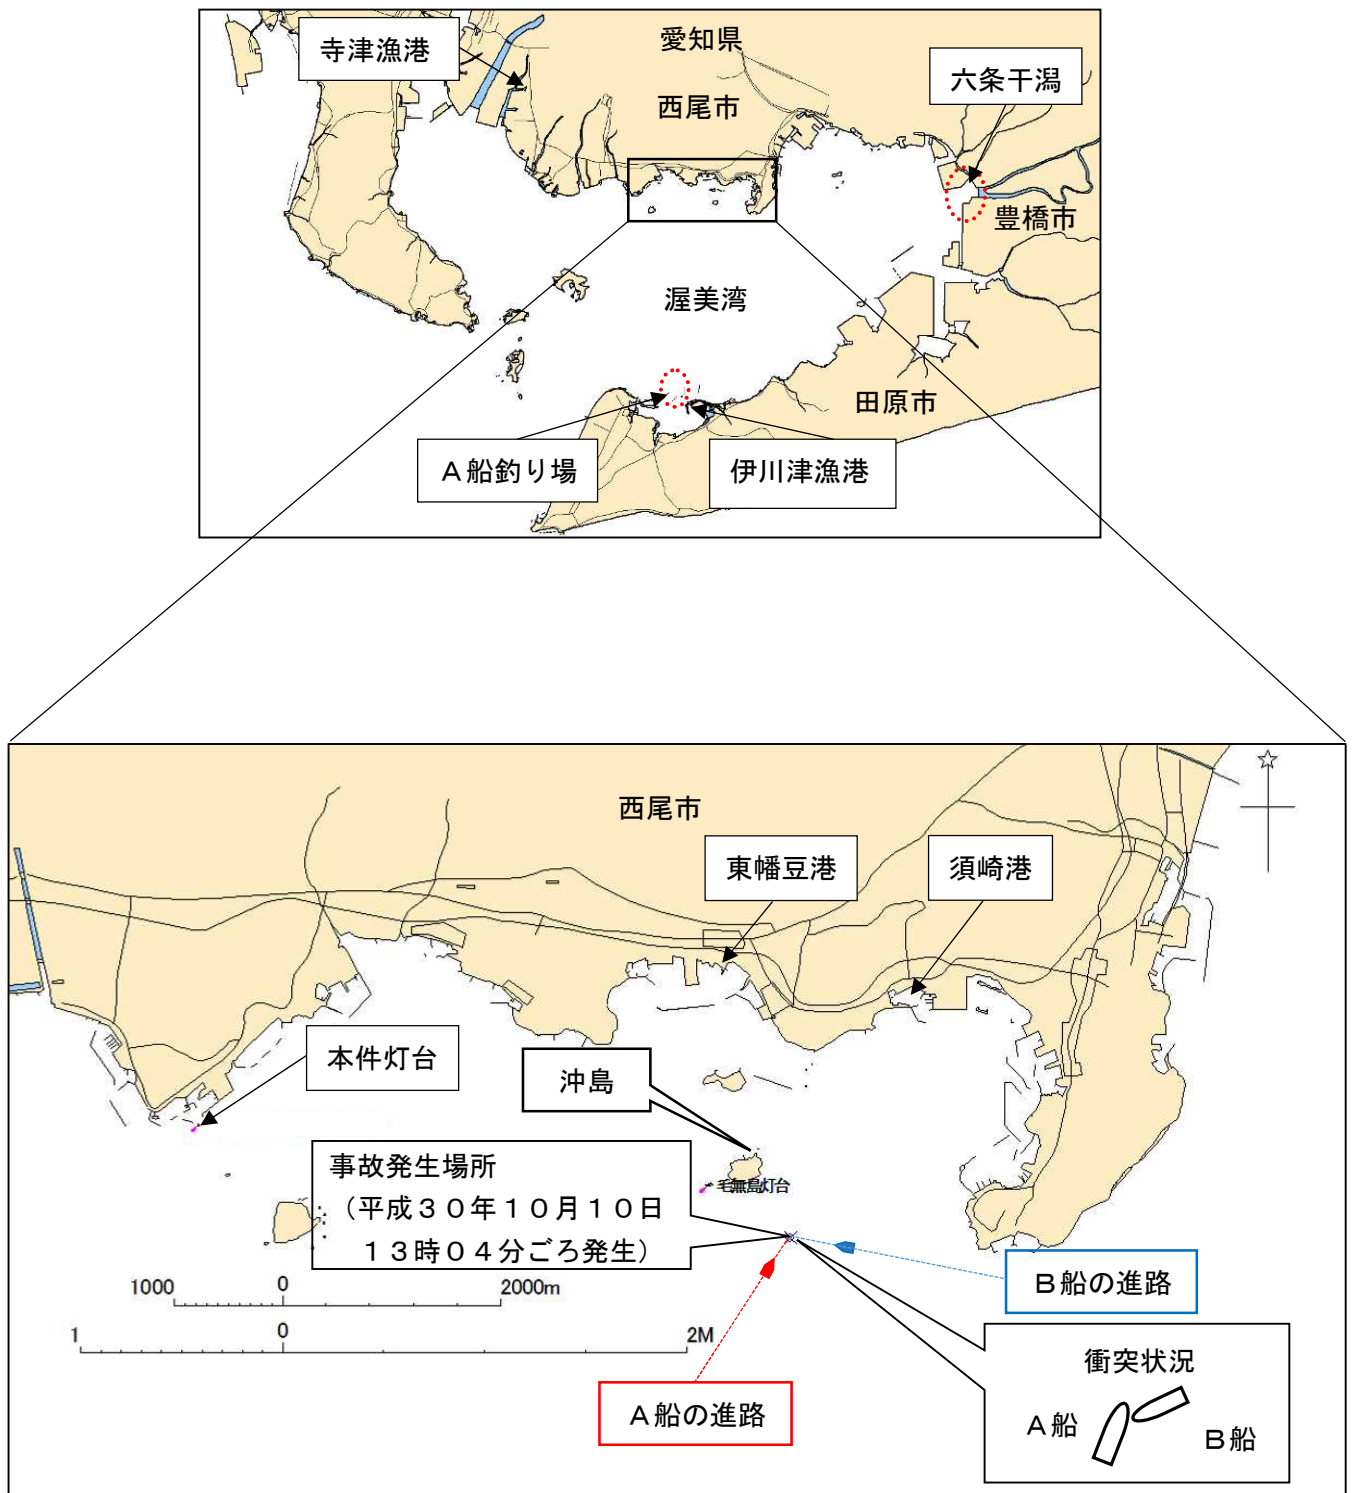
付図1 事故発生経過概略図

<p>と衝突したものと考えられる。</p> <p>B船は、沖島南東方沖を西進中、船長Bが、航行に支障となる他船はいないと思い、船首目標としていた本件灯台に意識を向けて、同じ針路及び速力で航行を続けていたところ、間近となったA船を認めて急に左転したことから、A船と衝突したものと考えられる。</p> <p>船長Bは、西進する約2～3隻の僚船のほかにも他船を見掛けなかったことから、航行に支障となる他船がないと思ったものと考えられる。</p>
原因	<p>本事故は、沖島南東方沖において、A船が北東進中、B船が西進中、船長Aが、間近となったB船が急に左転し、衝突を避ける措置をとる時間がなかったため、また、船長Bが、航行に支障となる他船はいないと思い、船首目標としていた本件灯台に意識を向けて、同じ針路及び速力で航行を続けていたところ、間近となったA船を認めて急に左転したため、両船が衝突したものと考えられる。</p>
再発防止策	<p>今後の同種事故等の再発防止及び被害の軽減に役立つ事項として、次のことが考えられる。</p> <ul style="list-style-type: none"> ・ 船長は、一方向のみに注意を向けることなく、常時周囲の見張りを行うこと。 ・ 接近する他船を避ける場合は、相手船にその意図がわかりやすいように、早めに衝突を避けるための措置をとること。 ・ 船長は、海難その他の異常の事態が発生した場合、速やかに海上保安庁に通報すること。

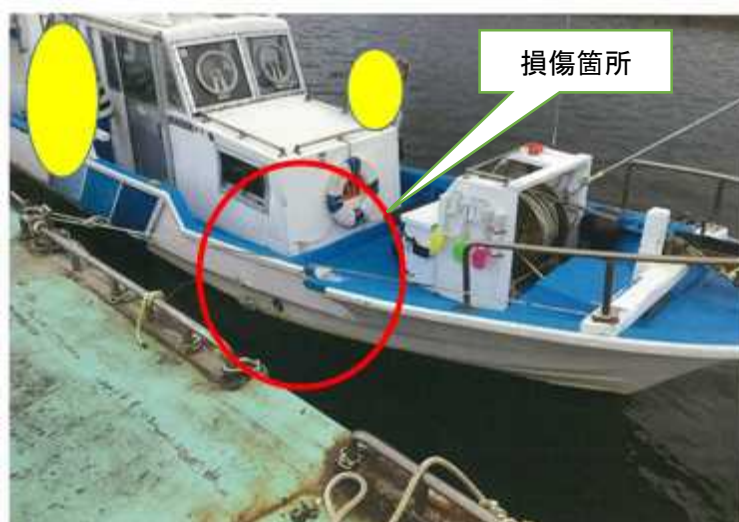
<p>損傷</p>	<p>A 右舷船首部、船尾部外板等に破口及び亀裂を伴う擦過傷 B 船外機下部及び推進器翼に破損、右舷船底部、船首部外板等に亀裂を伴う擦過傷</p>
<p>気象・海象</p>	<p>気象：天気 晴れ、風向 東、風力 2、視界 良好 海象：海上 平穏、潮汐 下げ潮の末期</p>
<p>事故の経過</p>	<p>A 船は、船長Aが1人で乗り組み、知人である同乗者1人（以下「同乗者A」という。）を乗せ、釣りを終えて帰港する目的で、平成30年10月10日12時40分ごろ西尾市須崎港に向けて愛知県田原市伊川津漁港北西方沖の釣り場を出発した。</p> <p>A 船は、船長Aが操舵室右舷側の操縦席に腰を掛けて操船に当たり、同乗者Aが操舵室左舷側の椅子に腰を掛け、約18ノット（kn）の速力（対地速力、以下同じ。）で手動操舵により渥美湾を北東進した。</p> <p>船長Aは、13時01分ごろ右舷前方約500mにA船の船首方を左方に横切るB船を初めて認め、B船の通過を待つ目的で減速【速力不明】した後、間近となったB船が急に左転したのを認めたがどうすることもできず、13時04分ごろA船の右舷船首部及び右舷船尾部とB船の右舷船首部及び右舷船尾部とが衝突した。</p> <p>船長Aは、互いに船体の損傷状況等を確認し、B船が西尾市東幡豆港に向かって航行し始めたので、B船に伴走して東幡豆港に向かった。</p> <p>B 船は、船長Bが1人で乗り組み、甲板員1人（以下「甲板員B」という。）を乗せ、あさりの稚貝漁を終えて帰港する目的で、あさりの稚貝約400kgを積んで、10日12時45分ごろ西尾市寺津漁港に向けて愛知県豊橋市六条干潟西方沖の漁場を出発した。</p> <p>B 船は、船長Bが船体中央付近の操舵スタンドの前に立って操船し、甲板員Bが左舷船尾側で椅子に腰を掛け、約27knの速力で手動操舵により西進した。</p> <p>B 船は、船長Bが、吉良宮崎港沖防波堤東灯台（以下「本件灯台」という。）を船首目標にして西進中、左舷船首方至近にA船を認めたので、急に左舵一杯としたものの、13時04分ごろ右舷船首部及び右舷船尾部がA船の右舷船首部及び右舷船尾部に衝突した。</p> <p>船長Bは、甲板員Bが負傷しているのを認め、船体の損傷状況等を確認し、B船が自力で航行が可能であったので、最寄りの東幡豆港に向かい、同港の棧橋に着けた。</p> <p>船長Bは、係留後、近くを通行中の男性に119番通報を依頼し、甲板員Bは、来援した救急車により病院に搬送され、約6ヶ月の入院加療を要する頸髄損傷と診断された。</p> <p>（図1 参照）</p>

写真2 A船の損傷状況（右舷船首側）

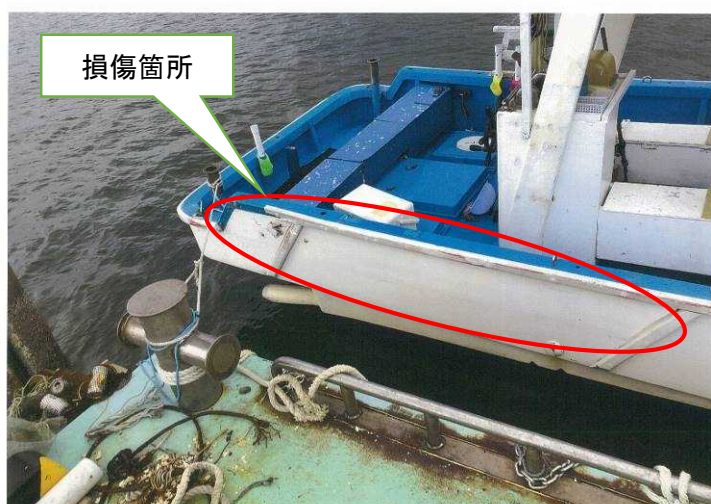
写真3 A船の損傷状況（右舷船尾側）

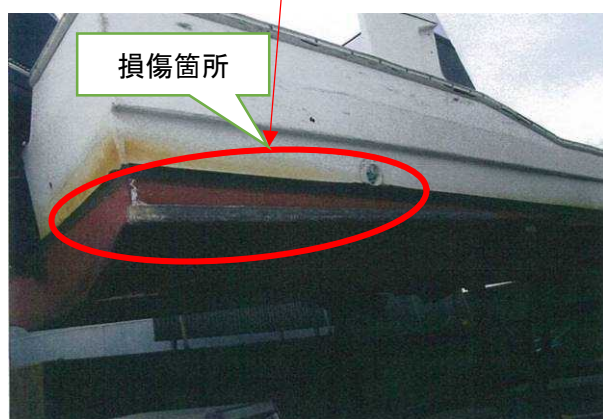
写真5 B船の損傷状況（右舷船尾側）

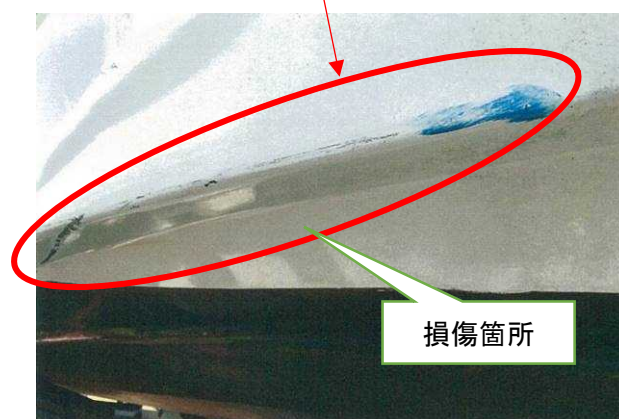
写真6 B船の損傷状況（右舷船首側）
