# 船舶事故調査報告書

令和2年1月29日

事故種類	衝突（棧橋）
発生日時	令和元年9月20日 09時30分ごろ
発生場所	京浜港京浜運河第1区企業専用棧橋 横浜安善町地先昭和シェル石油A灯台から真方位355° 505m 付近 （概位 北緯35° 29.3′ 東経139° 42.5′）
事故の概要	ケミカルタンカー第三十光輝丸は、着棧操船中、逆転機の後進用クラッチが入らず、棧橋に衝突した。 第三十光輝丸は、右舷球状船首部に凹損等を生じ、また、棧橋は、土台支柱に凹損を生じた。
事故調査の経過	令和元年10月3日、本事故の調査を担当する主管調査官（横浜事務所）ほか1人の地方事故調査官を指名した。 原因関係者から意見聴取を行った。
事実情報 船種船名、総トン数 船舶番号、船舶所有者等 L×B×D、船質 機関、出力、進水等	ケミカルタンカー 第三十光輝丸、332トン 140503、有限会社美山（船舶借入人）、青野海運株式会社 （船舶運航会社、A社） 48.02m (Lr) × 8.80m × 4.00m、鋼 ディーゼル機関、735kW、平成19年2月 4サイクル、回転数毎分395、6気筒、ボア260mm、使用燃料：A重油
乗組員等に関する情報	船長 男性 58歳 五級海技士（航海） 免許年月日 平成元年2月1日 免状交付年月日 平成30年12月11日 免状有効期間満了日 令和6年1月31日 機関長 男性 52歳 四級海技士（機関） 免許年月日 平成元年10月4日 免状交付年月日 令和元年7月18日 免状有効期間満了日 令和6年10月3日
死傷者等	なし
損傷	本船 右舷球状船首部に凹損等

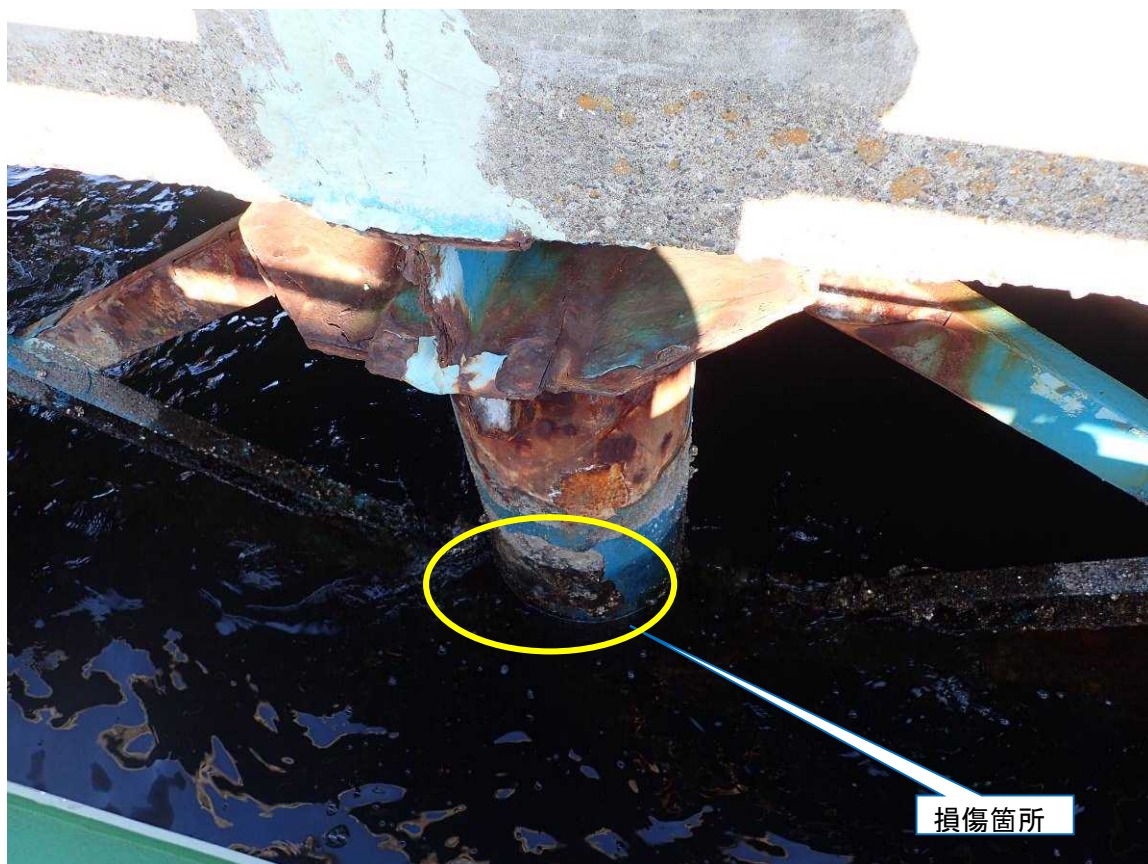
写真3 棧橋損傷状況

<p>棧橋 土台支柱に凹損</p>
<p>気象・海象</p>	<p>気象：天気 晴れ、風向 北、風力 2、視界 良好</p> <p>海象：海上 平穏、潮汐 下げ潮の初期</p>
<p>事故の経過</p>	<p>本船は、船長及び機関長ほか3人が乗り組み、化学製品を400t積載し、令和元年9月18日16時50分ごろ京浜港京浜運河第1区の企業専用棧橋(以下「本件棧橋」という。)に向けて愛媛県新居浜市新居浜港を出港した。</p> <p>本船は、20日09時10分ごろ京浜運河を約5ノット(kn)の速力(対地速力、以下同じ。)で北東進しながら、船長が船橋で操船し、乗組員を2人ずつ船首甲板及び船尾甲板の配置にそれぞれつかせて着棧準備作業を始めた。</p> <p>本船は、出船で右舷着けとする目的で、本件棧橋を左舷方に見て、約3knに減速して左回頭し、本件棧橋の中央に船首を向けた。</p> <p>本船は、船長が、本船船首と本件棧橋までの距離が約100mの地点でバウスラストを始動させた後、主機のクラッチを後進に入れようとしたが、逆転機のクラッチ作動油圧低下警報が発せられ、逆転機の後進用クラッチ(以下「本件クラッチ」という。)が入らず、前進行きあしで航行を続けた。</p> <p>本船は、船長が、バウスラストの出力を最大にし、船首甲板配置の乗組員に左舷錨を投入させ、錨を効かせて行きあしを止めようとしたが、09時30分ごろ、本船の球状船首部と本件棧橋の支柱が衝突した。</p> <p>船長は、着棧操船を続けて着棧した後、A社に本事故の発生を報告し、海上保安庁に通報した。</p> <p>機関長は、逆転機の不具合発生の原因を調査したが、究明することができず、また、その後同様の不具合は発生しなかった。</p> <p>本船は、18時15分に荷揚げを完了し、航行に支障のないことが判明したので、18時25分に出航して台風避泊のため24日04時40分まで横須賀港内に錨泊したのち抜錨し、積荷予定の新居浜港に向けて出港した。</p> <p>本船は、25日18時20分ごろ、新居浜港外で本件クラッチの作動確認中、本件クラッチが再び入らない現象が発生し、船長がA社に連絡し、製造業者による修理を要請した。</p> <p>本船は、26日新居浜港西原公共岸壁に着岸し、主機製造業者による調査を実施した結果、逆転機内部に不具合が発生していると判断され、27日愛媛県今治市所在の造船所に入渠した。</p> <p>本船は、逆転機製造業者による調査の結果、本件クラッチの作動油管のリングが切損し、作動油が漏れて作動圧力が上昇せず、本件クラッチを作動できない状態であることが判明した。</p> <p>本船は、逆転機製造業者による修理の結果、本件クラッチの作動状</p>

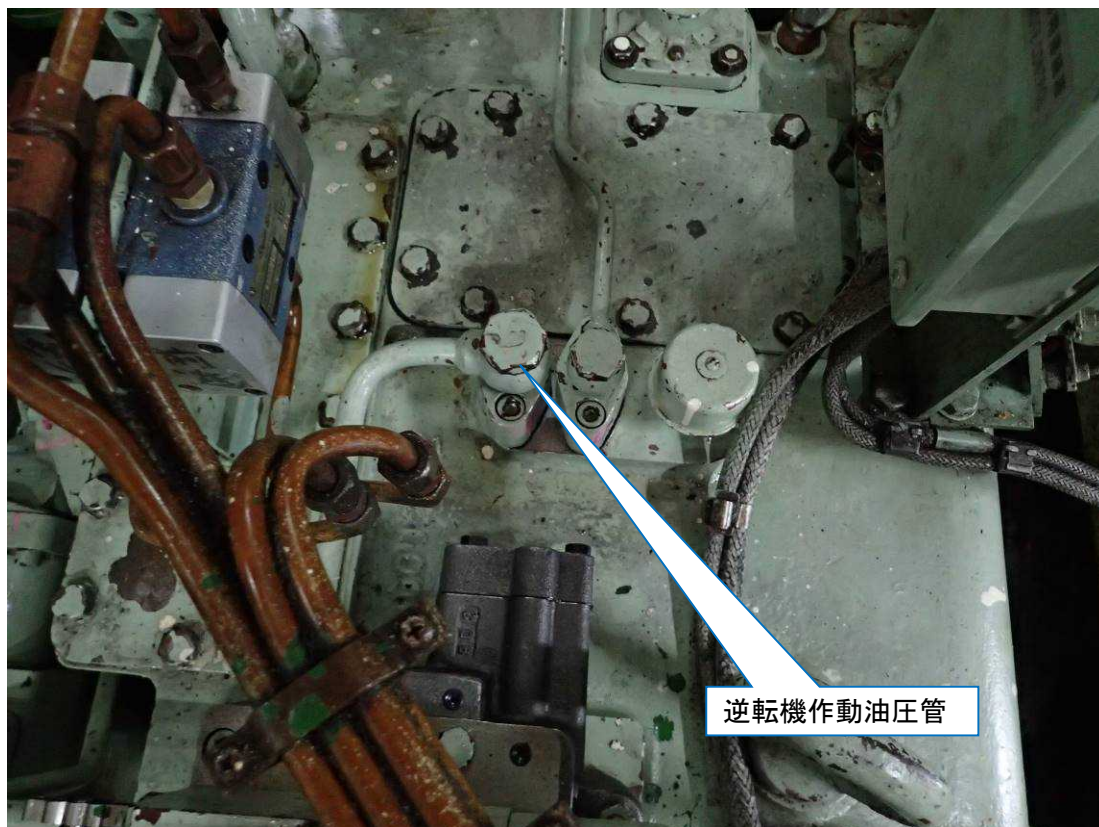
写真5 逆転機作動油圧管

<p>態が良好であることが確認された後、通常の運航に復帰した。</p> <p>(付図1 事故発生場所概略図、付図2 逆転機構造概略図、写真1 本船、写真2 船首部、写真3 棧橋損傷状況、写真4 機関室、写真5 逆転機作動油圧管 参照)</p>
その他の事項	<p>本船は、平成29年4月に入渠した際、逆転機を開放し、本件クラッチの作動油管のOリングも定期検査時の定期交換部品として交換していた。</p> <p>機関長は、逆転機製造業者が作成した整備要領に基づき、整備作業を定期的実施していたものの、作動油管のOリングの点検は、整備要領に含まれていなかったため、同リングの点検を行っていなかった。</p> <p>機関長は、平成19年ごろ本船に乗船したが、今まで本件クラッチが入らない状態を経験したことはなかった。</p> <p>船長は、入港前に逆転機の作動確認を実施していなかった。</p> <p>機関長は、入港時、後部甲板の配置であったため機関室内にある逆転機の作動油圧力の低下を確認できなかった。</p> <p>(写真6 逆転機作動油圧力計 参照)</p>
<b>分析</b> 乗組員等の関与 船体・機関等の関与 気象・海象等の関与 判明した事項の解析	なし あり なし <p>本船は、京浜港京浜運河第1区において着棧操船中、本件棧橋に船首を向けて接近する際、本件クラッチが入らず、後進がかからなかったことから、前進行きあしで航行し、本船の船首が本件棧橋の支柱に衝突したものと考えられる。</p> <p>本船の逆転機は、本件クラッチの作動油管のOリングが切損し、作動油が漏洩して作動油圧力が上昇しなかったことから、本件クラッチが入らなかったものと考えられる。</p> <p>本件クラッチの作動油管のOリングは、交換後約2年半が経過しているものの耐用年数内であったことから経年劣化は考えられず、切損に至った原因を明らかにすることはできなかった。</p>
<b>原因</b>	<p>本事故は、本船が、京浜港京浜運河第1区で着棧操船中、逆転機の作動油圧力が上昇せずに本件クラッチが入らず、後進がかからなかったため、前進行きあしで航行し、本船の船首が本件棧橋の支柱に衝突したものと考えられる。</p>

<b>再発防止策</b>	<p>今後の同種事故等の再発防止に役立つ事項として、次のことが考えられる。</p> <ul style="list-style-type: none"> <li>・乗組員は、常に逆転機の作動油圧力、油面等作動油の消耗状態等を確認し、異常を認めた際は直ちに原因究明及び対処を実施すること。</li> </ul>
