# 船舶事故調査報告書

事故種類	乗組員負傷
発生日時	平成30年10月14日 23時30分ごろ
発生場所	北海道納沙布岬南南東方沖 (概位 北緯41°11.0′ 東経147°19.0′)
事故の概要	漁船第十一三笠丸は、航行中、航海士及び機関員が負傷した。
事故調査の経過	平成30年10月16日、本事故の調査を担当する主管調査官（横浜事務所）ほか1人の地方事故調査官を指名した。 原因関係者から意見聴取を行った。
事実情報 船種船名、総トン数 船舶番号、船舶所有者等 L×B×D、船質 機関、出力、進水等	漁船 第十一三笠丸、199トン IT1-507（漁船登録番号）、鎌田水産株式会社（A社） 46.36m×7.50m×3.40m、鋼 ディーゼル機関、1,471kW、平成28年6月
乗組員等に関する情報	船長 男性 47歳 四級海技士（航海） 免許年月日 平成9年1月9日 免状交付年月日 平成30年7月30日 免状有効期間満了日 令和5年9月23日 航海士A 男性 42歳 四級海技士（航海） 免許年月日 平成30年7月20日 免状交付年月日 平成30年7月20日 免状有効期間満了日 令和5年7月19日 機関員A 男性 52歳 海技免状等 なし
死傷者等	重傷 1人（航海士A）、軽傷 1人（機関員A）
損傷	なし
気象・海象	気象：天気 晴れ、風向 東北東、風力 2、視界 良好 海象：波向 東、波高 約1.0～2.0m
事故の経過	本船は、さんま棒受網漁に従事する網船で、船長、航海士A及び機関員Aほか16人が乗り組み、平成30年10月13日1時40分ごろ岩手県大船渡市大船渡港を出港し、操業と移動を繰り返

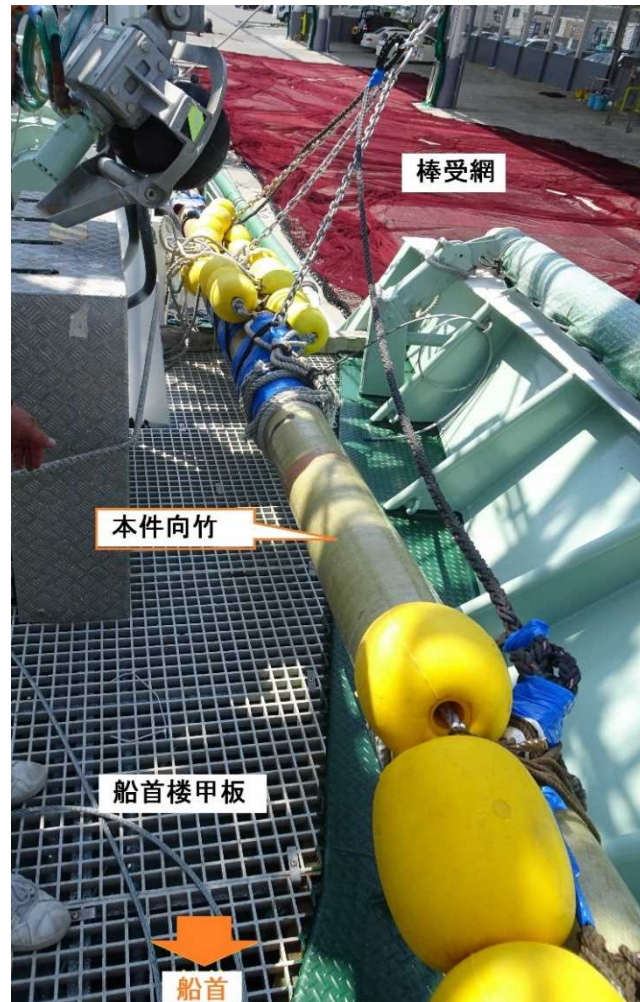
写真2 本件向竹及び漁網

に間もなく停船して投網が開始されると思い、投網の準備を始めるつもりで屋内から船首楼甲板に出て、同甲板、上甲板及び船尾楼甲板の各左舷側構造物と向竹（海中の四角形の棒受網の上辺を海面で支えるための筒状の浮子、FRP製、直径約0.2m、長さ約30m、以下「本件向竹」という。）とを結びつけていた細索（合成繊維製、直径約1.5cm、以下「本件細索」という。）の結びを解き始めた。（写真2参照）

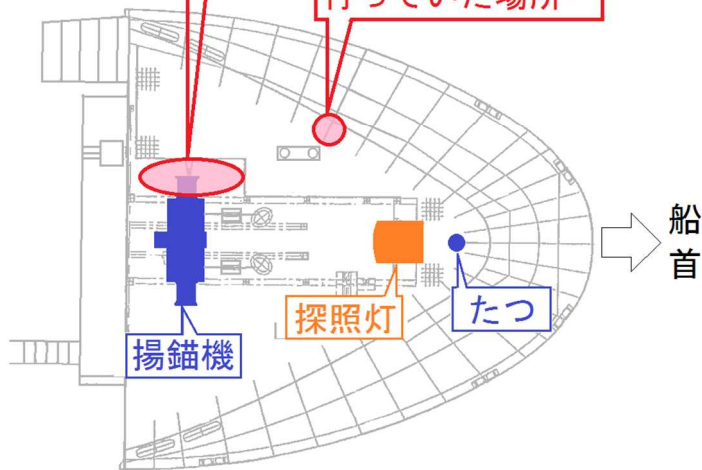
図 2 船首楼甲板（航海士 A 関連）

航海士Aは、船首楼甲板左舷側で、左舷方に向けて中腰の姿勢となり、本件向竹とブルワーク支柱に溶接された鉄環とを結びつけていた本件細索の結びを解いていたところ、同甲板に打ち込んだ海水を背後から受けて転倒して流され、同甲板上の構造物に当たって意識を失った状態となり、船尾方約3.0mのところにある揚錨機付近まで移動して止まった。（図2、写真3、写真4参照）

本事故発生後、航海士 A が  
発見された場所

航海士 A が作業を  
行っていた場所

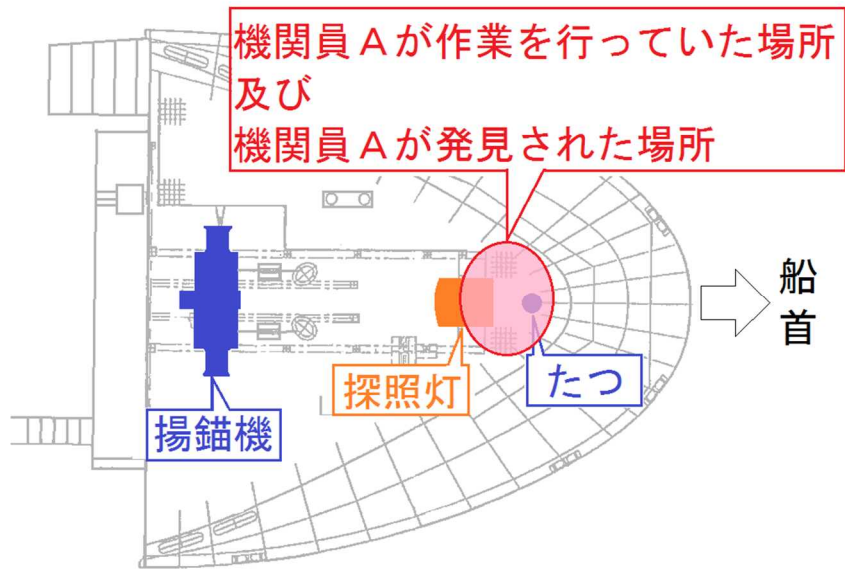
図3 船首楼甲板（機関員 A 関連）

機関員 A は、船首楼甲板前部中央部のたつと本件向竹とを結びつけていた本件細索の結びを解き、一旦たつから離れたものの、本船が航行を続けていたのでたつと本件向竹とを結び付け直すつもりで再度たつに近づいたところ、同甲板に打ち込んだ海水を真上から受けて転倒して流され、船尾方約 0.5 m のところにある探照灯の台（鉄パイプ製のやぐら、甲板上の高さ約 2.5 m）に当たった。（図 3、写真 5、写真 6 参照）
