船舶事故調査報告書

事故種類	衝突
発生日時	令和元年7月13日 03時50分ごろ
発生場所	千葉県千葉港千葉第4区 千葉灯標から真方位246° 1.2海里（M）付近 （概位 北緯35° 33.6′ 東経140° 01.4′）
事故の概要	油タンカー第八十八東洋丸は、 ^{とつよう} 錨泊中、また、貨物船第八とね丸は、東北東進中、両船が衝突した。 第八十八東洋丸は、左舷船首部外板に破口等を生じ、また、第八とね丸は、船首部ブルワークの圧壊等を生じた。
事故調査の経過	令和元年7月19日、本事故の調査を担当する主管調査官（横浜事務所）ほか1人の地方事故調査官を指名した。 原因関係者から意見聴取を行った。
事実情報 船種船名、総トン数 船舶番号、船舶所有者等 L×B×D、船質 機関、出力、進水等	A 油タンカー 第八十八東洋丸、2,009トン 141946、大和海運株式会社（A社）、独立行政法人鉄道建設・運輸施設整備支援機構 91.70m×14.50m×7.00m、鋼 ディーゼル機関、2,427kW、平成25年4月 B 貨物船 第八とね丸、499トン 140619、トネ丸汽船有限公司（B ₁ 社）、豊國海運株式会社（運航者、B ₂ 社） 74.71m×12.00m×7.35m、鋼 ディーゼル機関、1,471kW、平成19年8月
乗組員等に関する情報	A 船長A 男性 66歳 二級海技士（航海） 免許年月日 昭和56年11月27日 免状交付年月日 平成30年8月23日 免状有効期間満了日 令和5年8月22日 航海士A 男性 57歳 五級海技士（航海） 免許年月日 平成7年4月13日 免状交付年月日 平成27年2月6日 免状有効期間満了日 令和2年4月12日

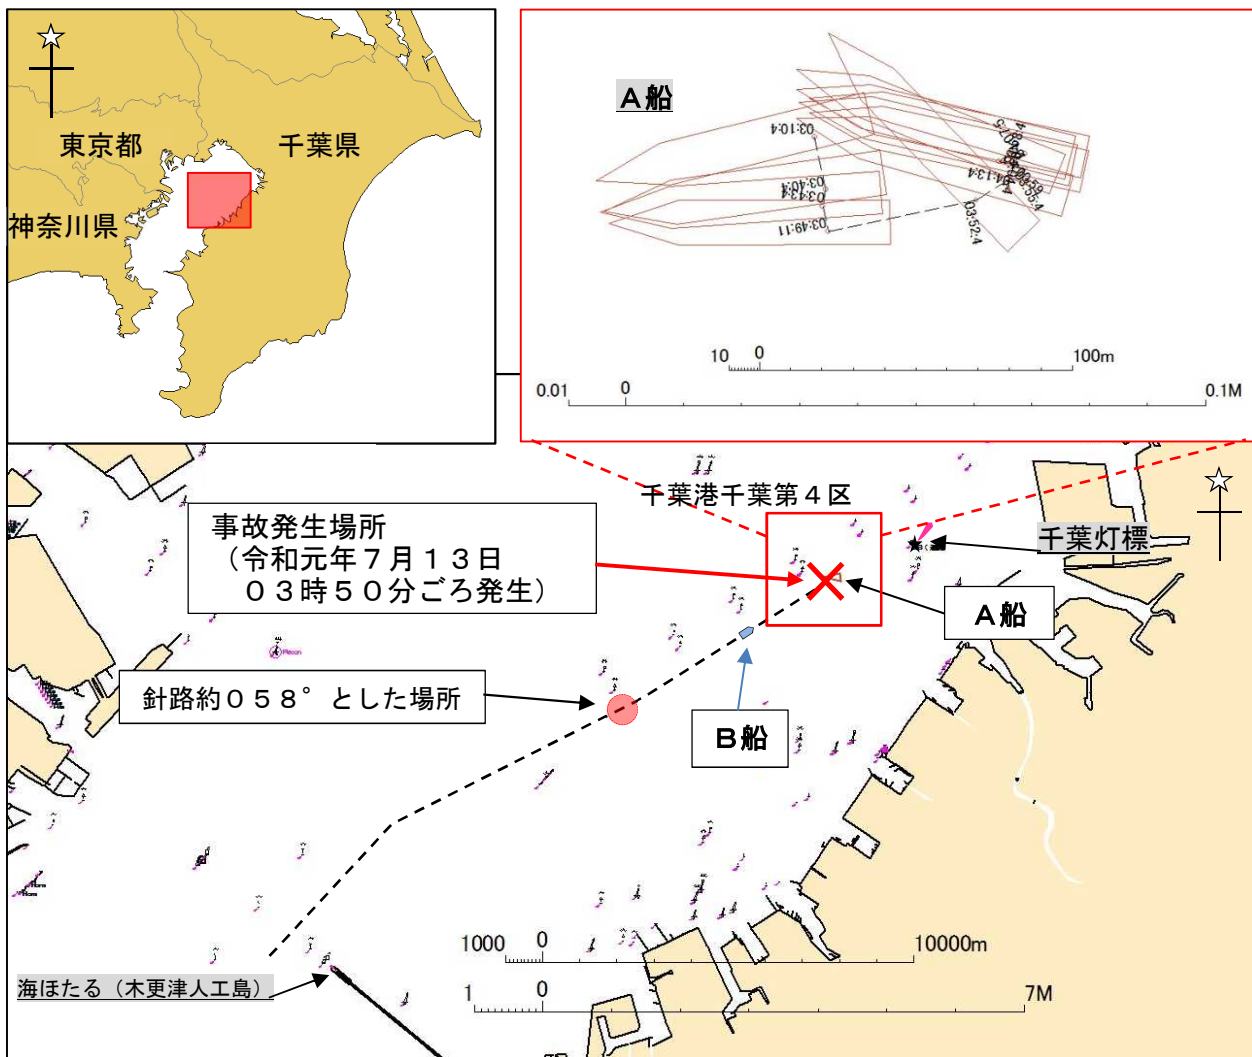
付図1 事故発生経過概略図

12:00 ごろ	京浜港横浜第5区錨泊
			着棧連絡待ち待機
		20:00 ごろ	京浜港横浜第5区抜錨後着棧
			積荷役
7月13日	01:40		京浜港横浜第5区離棧
			船橋当直
	<p>B船は、航行中、船長及び航海士2人の計3人が輪番で4時間毎の単独の船橋当直に当たる3直制としており、東京湾などの船舶が輻輳する海域では、船長及び航海士による2人体制の船橋当直としていた。</p> <p>船長Bは、本事故当時、航海士の船橋当直時間であったが、B船の過密な運航スケジュールにより同航海士も疲労が蓄積していると思われ、休むよう指示し、同航海士を同当直につけていなかった。</p>		
分析	<p>乗組員等の関与 船体・機関等の関与 気象・海象等の関与 判明した事項の解析</p> <p>A あり、B あり A なし、B なし A なし、B なし</p> <p>A船は、千葉港千葉第4区において錨泊中、単独で守錨当直中の航海士Aが、腹痛を感じた際、A船に向けて航行する船舶が見当たらず、また、接近する船舶がいても錨泊中のA船を避けてくれると思われ、船橋を離れ、船橋を無人の状態として錨泊を続けたことから、B船と衝突したものと考えられる。</p> <p>B船は、千葉港千葉第4区を東北東進中、単独で船橋当直中の船長Bが居眠りに陥り、錨泊中のA船に向かう針路で航行を続けたことから、A船と衝突したものと考えられる。</p> <p>船長Bは、睡眠不足及び疲労が蓄積していた状態であったこと、周囲に航行に支障となる船舶を見掛けなかったこと及び椅子に腰を掛けて自動操舵で船橋当直に当たっていたことから、覚醒水準が低下し、居眠りに陥ったものと考えられる。</p> <p>本件装置は、センサーが椅子に腰を掛けて居眠りに陥った船長Bの身体の動きを検知したことから、警報ブザーが作動しなかった可能性があると考えられる。</p>		
原因	<p>本事故は、夜間、千葉港千葉第4区において、A船が錨泊中、B船が東北東進中、単独で守錨当直中の航海士Aが、船橋を離れ、船橋を無人の状態として錨泊を続け、また、単独で船橋当直中の船長Bが居眠りに陥り、錨泊中のA船に向かう針路で航行を続けたため、両船が衝突したものと考えられる。</p>

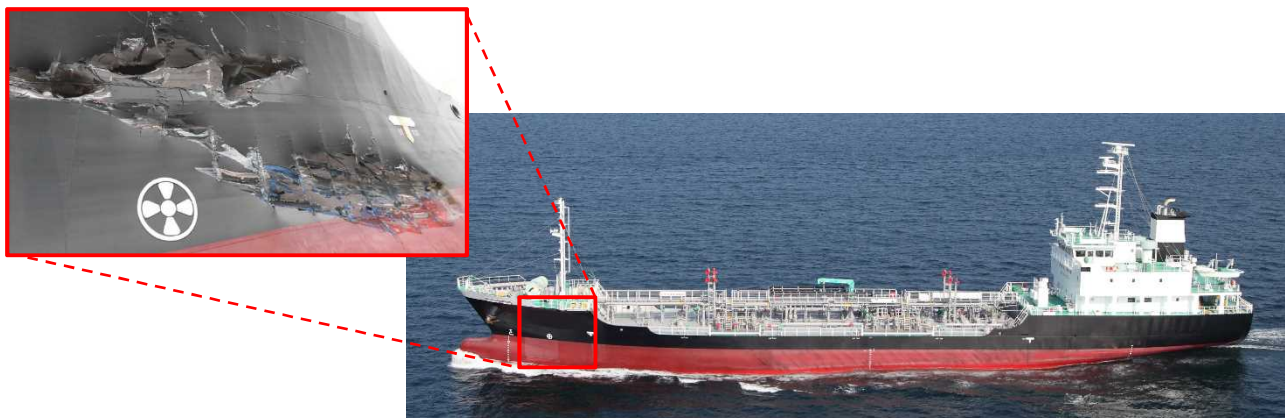
写真1 A船の損傷状況

<p>B 船長B 男性 47歳 四級海技士（航海） 免許年月日 平成6年12月26日 免状交付年月日 平成26年12月25日 免状有効期間満了日 令和元年12月25日</p>
死傷者等	なし
損傷	<p>A 左舷船首部外板に破口及び擦過傷等 B 船首部ブルワークに圧壊、船首部外板に破口及び擦過傷等</p>
気象・海象	<p>気象：天気 曇り、風向 西南西、風力 2、視界 良好 海象：海上 平穏</p>
事故の経過	<p>A船は、船長A及び航海士Aほか11人が乗り組み、空船で、千葉港千葉第4区において、左舷錨を投下して錨鎖を4節半伸出し、甲板を照らす作業灯をつけ、法定灯火を表示して船首を西方に向けて錨泊していた。</p> <p>航海士Aは、令和元年7月13日00時00分ごろ船長Aと交代して船橋で単独の守錨当直につき、目視及び1.5Mレンジとしたレーダーで見張りを行っていたところ、03時00分ごろから腹痛を感じ始めた。</p> <p>航海士Aは、03時35分～40分ごろ、目視及びレーダーでA船に向けて航行する船舶が見当たらず、また、接近する船舶がいても錨泊中のA船を避けてくれると思い、船橋の後方にあるトイレに向かった。</p> <p>航海士Aは、トイレに入っていたところ、03時50分ごろ衝撃を感じたので急いで船橋に戻ったところ、左舷方至近にB船を認め、B船と衝突したことを知った。</p> <p>船長Aは、自室で休憩していたところ、衝撃を感じたので昇橋し、航海士Aから本事故発生の報告を受け、VHF無線電話で海上保安庁に本事故の発生を通報した後、A船内に浸水がないことを確認した。</p> <p>B船は、船長Bほか4人が乗り組み、大豆かす等1,200tを積載して法定灯火を表示し、13日01時40分ごろ、千葉港千葉第4区の錨地に向けて京浜港横浜第5区を出港した。</p> <p>B船は、船長Bが、単独で船橋当直につき、目視及び3Mレンジとしたレーダーで見張りを行い、千葉県木更津市海ほたる（木更津人工島）の北西方沖を約11.5ノットの対地速力で自動操舵により北東進した。</p> <p>船長Bは、予定錨地に向けて自動操舵装置の針路設定ダイヤルを058°（真方位）とし、付近を航行する船舶がいなくなったので、椅子に腰を掛けて見張りを行っていたところ、いつしか居眠りに陥った。</p> <p>B船は、船長Bが、03時50分ごろ衝撃を感じて目が覚め、A船</p>

再発防止策	<p>A社は、本事故後、再発防止策として、管理船舶の乗組員に対し、当直中、船橋を離れる際には船長に連絡するよう指導した。</p> <p>B社は、本事故後、再発防止策として、船橋当直に関し、東京湾</p>

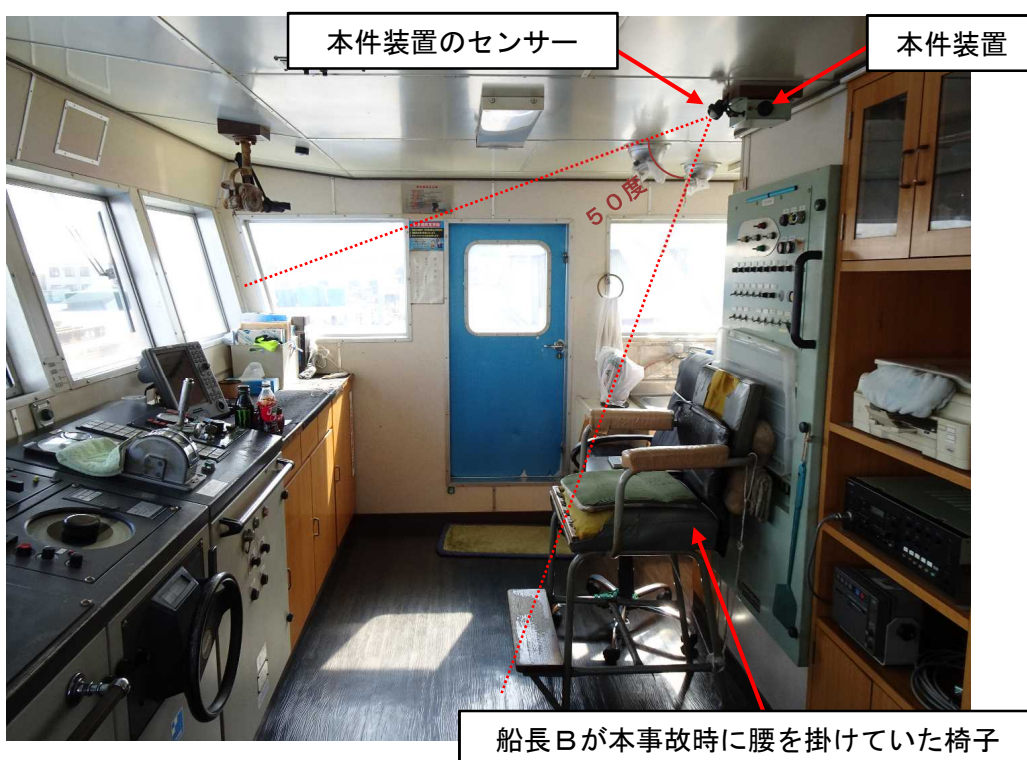
写真3 B船の船橋内の状況

<p>と衝突したことを知り、主機を中立運転として停止した。</p> <p>船長Bは、A船が海上保安庁にVHF無線電話で本事故の発生を通報しているのを聞いた後、B船に浸水がないことを確認し、その後、同庁の指示により千葉港千葉第4区の錨地に錨泊した。</p> <p>(付図1 事故発生経過概略図、付表1 A船のAIS記録(抜粋)、写真1 A船の損傷状況、写真2 B船の損傷状況、写真3 B船の船橋内の状況 参照)</p>																																				
<p>その他の事項</p>	<p>B船は、居眠り防止支援装置(以下「本件装置」という。)が船橋後部中央の天井に設置されていた。</p> <p>本件装置は、主機の遠隔操縦装置が前進に操作された際に動作状態に入り、赤外線センサー検知領域内(左右94度及び上下50度)において、4分に設定された「警報が作動するまでの時間」(設定可能時間2～6分、以下「休止時間」という。)以内に当直者の動き等を検知しない場合、船橋で警報ブザーが作動し、その後、2分(設定可能時間1～3分)以内に同動き等を検知しない場合には、船橋階下の居室で警報ブザーが作動するようになっていた。</p> <p>船長Bは、本事故後、本件装置の動作確認を行い、正常に作動することを確認した。</p> <p>船長Bが腰を掛けていた椅子は、本件装置のセンサー検出領域内に置かれていた。</p> <p>船長Bは、本事故当時、本件装置のセンサーが居眠りに陥った自身の身体の動きを検知するなどし、本件装置の警報ブザーが作動しなかったのではないかと本事故後に思った。</p> <p>船長Bは、B船の過密な運航スケジュールにより、睡眠不足の状態が続き、疲労の蓄積を感じていた。</p> <p>船長Bの7月11日から13日(本事故発生2日前から本事故当日)までの間の休息の状況は、次のとおりであった。(表1参照)</p> <p style="text-align: center;">表1 船長Bの休息状況</p>

- ・ 船橋当直者は、体調を整えて当直に入ることに努め、当直中に体調が悪くなった場合には、替わりの当直者を立てて船橋を無人の状態としないこと。
- ・ B₁社及びB₂社は、航行中の居眠りを防止するため、B船の乗組員が十分な休息時間を取ることができるよう検討すること。
- ・ 船橋当直者は、睡眠不足、疲労が蓄積した状態等で、椅子等に腰を掛けた姿勢で船橋当直を行う場合、居眠りに陥るおそれがあるので、時々、立ち上がって外気に当たるなどし、また、他の乗組員と当直を交替するなどして居眠り運航を防止する措置を採ること。
- ・ 船橋航海当直警報装置等は、椅子に腰を掛けた当直者の身体がセンサー検出領域内に入らないようセンサーの角度を適切に調整し、休止時間を可能な限り短く設定するなどしてその機能を発揮できるよう適切に運用すること。
