船舶事故調査報告書

令和2年2月19日
 運輸安全委員会（海事専門部会）議決
 委 員 佐藤 雄 二（部会長）
 委 員 田 村 兼 吉
 委 員 岡 本 満喜子

事故種類	衝突
発生日時	平成31年1月23日 12時40分ごろ
発生場所	三重県南伊勢町烏帽子鼻南東方沖 見江島灯台から真方位085° 2.95海里（M）付近 （概位 北緯34° 14.9′ 東経136° 36.8′）
事故の概要	漁船第二十二長栄丸 ^{ちようえい} は、西進中、また、プレジャーボートマウンテン リバー号は、錨泊中、両船が衝突した。 第二十二長栄丸は、船首部外板に擦過傷を生じ、また、マウンテンリバー号は、左舷中央部外板の亀裂等を生じた。
事故調査の経過	平成31年1月29日、本事故の調査を担当する主管調査官（横浜事務所）ほか1人の地方事故調査官を指名した。 原因関係者から意見聴取を行った。
事実情報 船種船名、総トン数 船舶番号、船舶所有者等 L×B×D、船質 機関、出力、進水等	A 漁船 第二十二長栄丸、19トン ME2-5822（漁船登録番号）、有限会社丸久水産 19.01m（Lr）×4.53m×1.42m、FRP ディーゼル機関、139kW（動力漁船登録票による）、昭和58年12月28日 B プレジャーボート マウンテン リバー号、5トン未満 243-19180三重、個人所有 6.34m（Lr）×2.35m×1.01m、FRP ガソリン機関、84.60kW、平成1年3月
乗組員等に関する情報	A 船長A 男性 32歳 一級小型船舶操縦士 免許登録日 平成30年7月19日 免許証交付日 平成30年7月19日 （令和5年7月18日まで有効） B 船長B 男性 77歳 二級小型船舶操縦士・特殊小型船舶操縦士・特定 免許登録日 昭和62年8月26日 免許証交付日 平成29年1月30日 （令和4年8月25日まで有効）
死傷者等	なし

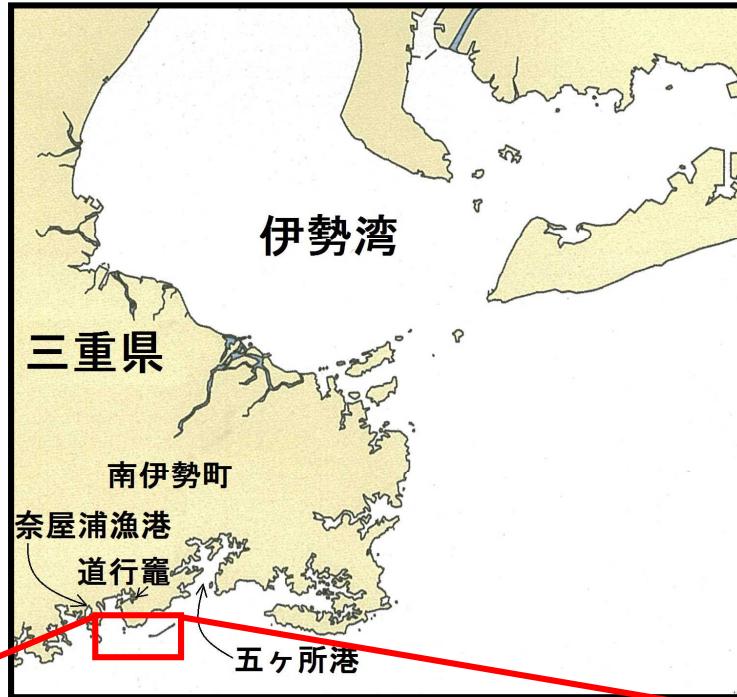
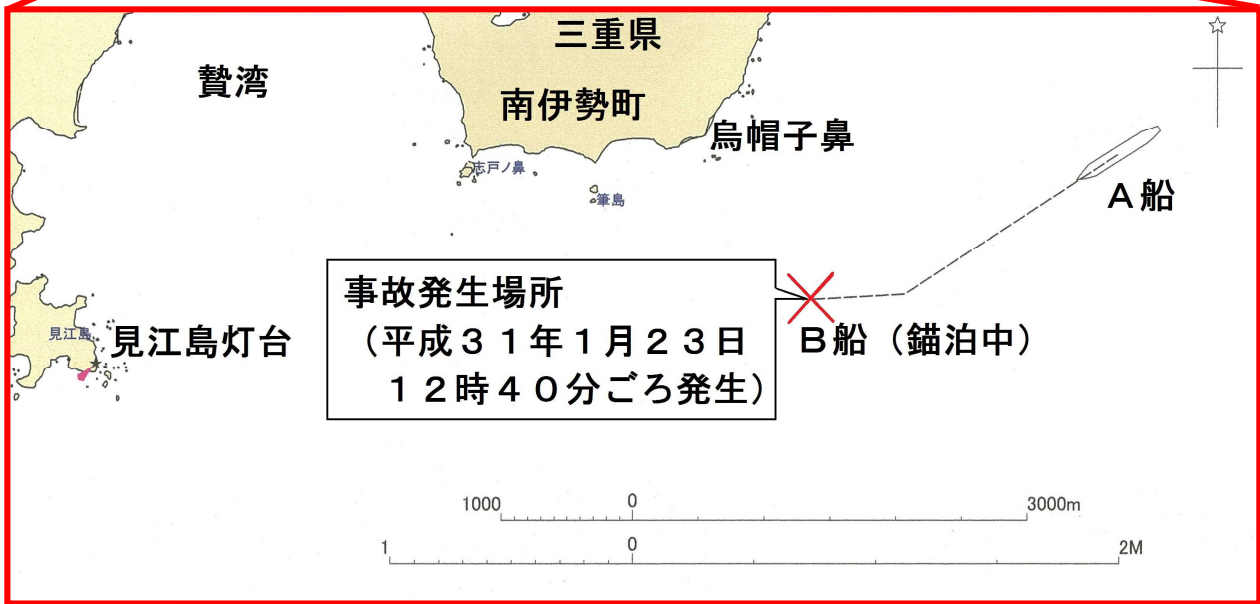
付図1 事故発生経過概略図

<p>損傷</p>	<p>A 船首部外板に擦過傷 B 左舷中央部外板に亀裂及び擦過傷、操舵スタンド用オーニングに破損</p>
<p>気象・海象</p>	<p>気象：天気 晴れ、風向 東南東、風力 3、視界 良好 海象：海上 平穏</p>
<p>事故の経過</p>	<p>A 船は、船長Aが1人で乗り組み、南伊勢町五ヶ所港港内のまぐろ養殖場で給餌作業を行った後、平成31年1月23日12時00分ごろ、同養殖場を出発し、南伊勢町奈屋浦漁港へ向かって帰途についた。</p> <p>A 船は、約7ノットの対地速力で、自動操舵により南西進し、烏帽子鼻南東方沖に至ったとき、船長AがGPSプロッターに表示した過去の航跡を見ながら右転し、西進を始めた。</p> <p>船長Aは、A船が烏帽子鼻南方沖を西進中、12時40分ごろ、船首方からゴーンという異音が聞こえたので周囲を見渡したところ、右舷後方至近にB船を認め、B船と衝突したことを知った。</p> <p>A船は、船長Aが、船長Bと共に両船の負傷者の有無及び損傷状況を確認し、船長Bからの通報を受けて事故の調査に来た巡視艇の海上保安官による実況見分に立ち会った後、自力で航行して奈屋浦漁港に帰港した。</p> <p>B船は、船長Bが1人で乗り組み、友人2人（以下「同乗者B₁」、「同乗者B₂」という。）を乗せ、釣りの目的で、23日06時40分ごろ南伊勢町道行竈の護岸を出発し、07時10分ごろ、烏帽子鼻南方沖に至り、直径約12mm、長さ約70～80mのロープをつなげた約20kgの四爪錨を海中に投下し、船首を東方に向けて機関を停止し、錨泊を開始した。</p> <p>B船は、船長Bが右舷船尾部で、同乗者B₁が前部甲板右舷側で、同乗者B₂が前部甲板左舷側で、それぞれ腰を下ろして釣りをを行い、12時36分ごろ船長Bが左舷船首方数百メートルのところにB船に向かって直進するA船を初めて視認した。</p> <p>船長Bは、他船がB船に約200mの距離まで接近してから避けるのを複数回見たことがあったので、いずれA船が避けるだろうと思い、様子を見ながら錨泊を続けていた。</p> <p>船長Bは、A船が約200m以内に接近してもB船に向かってくるので衝突の危険を感じ、同乗者B₁及び同乗者B₂と共に立ち上がって後部甲板左舷に移動し、A船に向かって大声で叫んだ。</p> <p>船長Bは、A船が直進を続けてA船の船首部とB船の左舷中央部とが衝突するのを見た。</p> <p>B船は、船長Bが海上保安官の実況見分に立ち会った後、自力で航行して道行竈の護岸に帰着した。</p> <p>（付図1 事故発生経過概略図、写真1 A船、写真2 B船 参</p>
