船舶事故調査報告書

事故種類	衝突（ガントリークレーン）
発生日時	平成31年1月7日 18時00分ごろ
発生場所	愛知県名古屋港第4区鍋田 ^{なべた} ふ頭T1岸壁 名古屋港高潮防波堤中央堤西灯台から真方位339° 1,700m 付近 （概位 北緯35° 01.4′ 東経136° 47.7′）
事故の概要	コンテナ船 ^{コロムボ} COLOMBOは、着岸作業中、ガントリークレーンに衝突した。 COLOMBO は、左舷船尾部外板に擦過傷を生じ、また、ガントリークレーンは、走行レール点検用足場の曲損等を生じた。
事故調査の経過	平成31年1月15日、本事故の調査を担当する主管調査官（横浜事務所）ほか1人の地方事故調査官を指名した。 原因関係者から意見聴取を行った。
事実情報 船種船名、総トン数 船舶番号、船舶所有者等 L×B×D、船質 機関、出力、進水等	コンテナ船 COLOMBO（リベリア共和国籍）、32,958トン（コンテナ最大積載数3,314TEU（20フィートコンテナ換算） 9256212（IMO番号）、AUCKLAND MARINE INC. 221.468m×32.2m×16.5m、鋼 ディーゼル機関、37,046kW、2003年9月29日
乗組員等に関する情報	船長（ロシア連邦籍） 男性 55歳 締約国資格受有者承認証 船長（リベリア共和国発給） 交付年月日 2018年12月11日 （2022年5月19日まで有効） 水先人 男性 70歳 伊勢三河湾水先区一級水先人水先免状 免許年月日 平成15年12月17日 免状交付年月日 平成28年11月28日 有効期間満了日 令和元年12月16日
死傷者等	なし
損傷	本船 左舷船尾部外板に擦過傷 ガントリークレーン 1号クレーンの走行レール点検用足場に曲損、 3号クレーンの電動式ケーブルリールの脱落
気象・海象	気象：天気 晴れ、風向 北西、風力 3、視界 良好 海象：海上 平穏、潮汐 ほぼ高潮時、潮位 約212cm、潮流 流

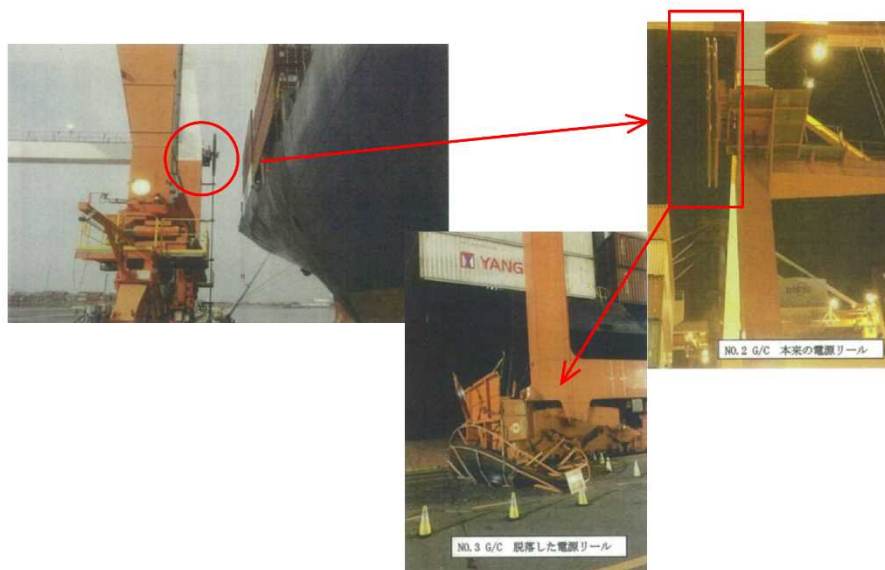
写真3 3号クレーンの損傷状況

<p>ターを右一杯としたものの、18時02分ごろ船首甲板に積載していた4段積コンテナのうち左舷側2段目の1個が、本件岸壁に置かれていた3号クレーンに衝突した。</p> <p>本船は、18時06分ごろ本件岸壁に着岸した。</p> <p>水先人は、下船した後、本件岸壁で船体及び各クレーンの損傷状況を確認した。</p> <p>本船は、運航に支障がないことが分かり、8日18時00分ごろ出港した。</p> <p>(付図1 航行経路図、付図2 航行経路図(拡大①)、付図3 航行経路図(拡大②)、付表1 AIS記録(抜粋)、写真1 本船の損傷状況、写真2 1号クレーンの損傷状況、写真3 3号クレーンの損傷状況 参照)</p>
<p>その他の事項</p>	<p>水先人は、平成16年(2004年)1月に伊勢三河湾水先区水先人を開業し、本件岸壁への着岸操船の経験が数回であった。</p> <p>本件岸壁は、長さが約350mであり、岸壁端から約3m及び約33mのところそれぞれレールが敷かれ、本事故当時、レール上に岸壁南東端から1号クレーンが約18m、2号クレーンが約70m及び3号クレーンが約200mのところそれぞれ置かれて停止していた。</p> <p>1号クレーンは、岸壁側脚部南側の高さ約6mのところ昇降用足場が設けられていた。</p> <p>3号クレーンは、岸壁側脚部北側の高さ約14mのところ、直径約5.2mの電動式ケーブルリール1個が設置されていた。</p> <p>水先人は、バウスラスターの推力が一般的にタグボートの推力に比べて小さいので、横移動する距離を短くする目的で、より近接した状態で岸壁と平行にしようと思い、本件岸壁との離隔距離を予定より小さくしたことが、本事故の大きな要因であると本事故後に思った。</p> <p>水先人は、本船の船尾部が潮流によって左方に圧流されて左舷船尾部が1号クレーンに衝突し、また、その後、タグボートに船尾部を右方に引かせていたので、船首部が左方に寄せられて3号クレーンに衝突したのではないかと本事故後に思った。</p> <p>水先人は、本事故当時、本件岸壁南東端沖付近において、高潮時(上げ潮の末期)なので潮流の影響は少ないと予想したものの思いのほか向岸流があることを感じた。</p> <p>水先人は、他の水先人から、上げ潮時においても向岸流に遭遇する場合があることを本事故後に聞いた。</p> <p>伊勢三河湾水先区水先人会によれば、干満の状況にかかわらず本件岸壁南東端沖付近の海域で生じる不規則な潮流があることを承知しているものの、任意の時刻における潮流の状況を示すデータがなく、本件岸壁付近の正確な流向、流速を把握することは困難であるとのこと</p>
