# 船舶事故調査報告書

令和2年3月4日

運輸安全委員会（海事専門部会）議決

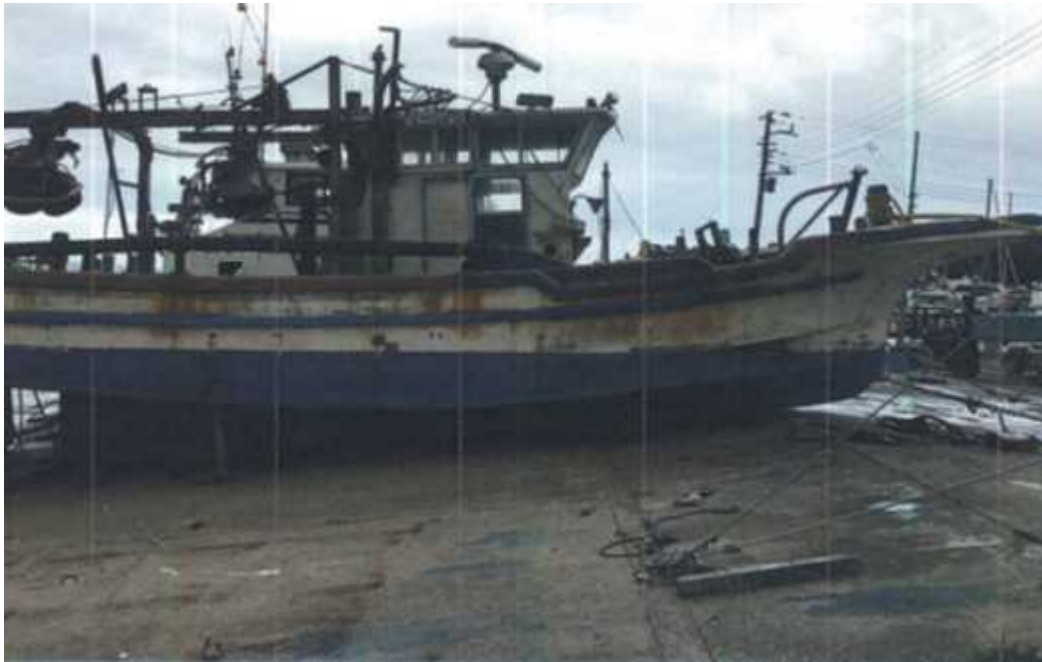
写真1 A船

<p>下、富津岬南南西方沖において、船団漁労長が、A船及びB船が傾斜した状態のままでは危険なので横抱き状態にさせてから帰港させることにし、船長A及び船長Bに傾斜が大きいB船をA船が横抱き状態にするよう指示し、裏こぎしていたE船がA船からえい索を離した後、船長AがA船を右舷方のB船に寄せようとしたところ、A船が左舷方から波を受けて右舷側に転覆した。</p> <p>本件船団は、A船の乗組員4人が海に投げ出されたので、船団漁労長が、本事故の発生を海上保安庁に通報後、B船からとっていたC船のえい索を離して捜索に当たり、B船がA船の乗組員3人を救助し、E船の船長が船長Aを助け上げようとしたものの、船長Aの体力が消耗していてE船に助け上げることができなかった。</p> <p>船団漁労長は、船長Bからの連絡でB船にも転覆の危険があることを知り、C船の左舷側にB船の右舷側を横抱き状態にしたのち、救助したA船の乗組員3人及びB船の乗組員全員をC船に移乗させた。</p> <p>本件船団は、12時20分ごろ、船団漁労長が、無人となったB船が左舷側に更に傾斜した状態となり、大きく傾斜したB船とC船が横抱き状態のままではC船にも転覆の危険があると感じたので、C船の転覆を避ける目的でB船とC船との係船索の切断を行った後、B船が左舷側に横倒しの状態となって転覆した。</p> <p>船長Aは、落水から約30分後、来援した海上保安庁の巡視艇に救助された。</p> <p>本件船団は、C船、D船及びE船が菖生漁港に帰港し、30日、A船及びB船が僚船にえい航され、富津市<sup>はまかなや</sup>浜金谷港に入港した。</p> <p>(付図1 事故発生場所概略図、写真1 A船、写真2 B船 参照)</p>
<p>その他の事項</p>	<p>本件船団の2そうまき網漁は、通常、漁網の投網を開始してから漁網底部のワイヤを巻き上げて口を絞るまでに約10～20分、揚網を開始してから揚網を終えるまでに約1時間掛かり、1回当たりの操業に約1時間～1時間半掛かっていた。</p> <p>船団漁労長は、前日に携帯電話等で天気予報を確認し、本事故当日の午前から天候が悪化する予報であったので、日出ごろに操業を終える予定であった。</p> <p>船団漁労長は、本事故当時、A船及びB船が揚収した本件漁網がかなりの重量であったが、近くに浦賀水道航路があり、他船の航行の邪魔になるので海中に投棄することはできないと思った。</p> <p>船長Aは、A船が、左舷方から波を受けて転覆する際、波間に落ちたのではないかと本事故後に思った。</p> <p>船長Bは、B船が、甲板上に本件漁網を揚収した後、打ち込んだ波により本件漁網が左舷側に寄せられ、船体が徐々に左舷側に傾斜していったのではないかと本事故後に思った。</p>

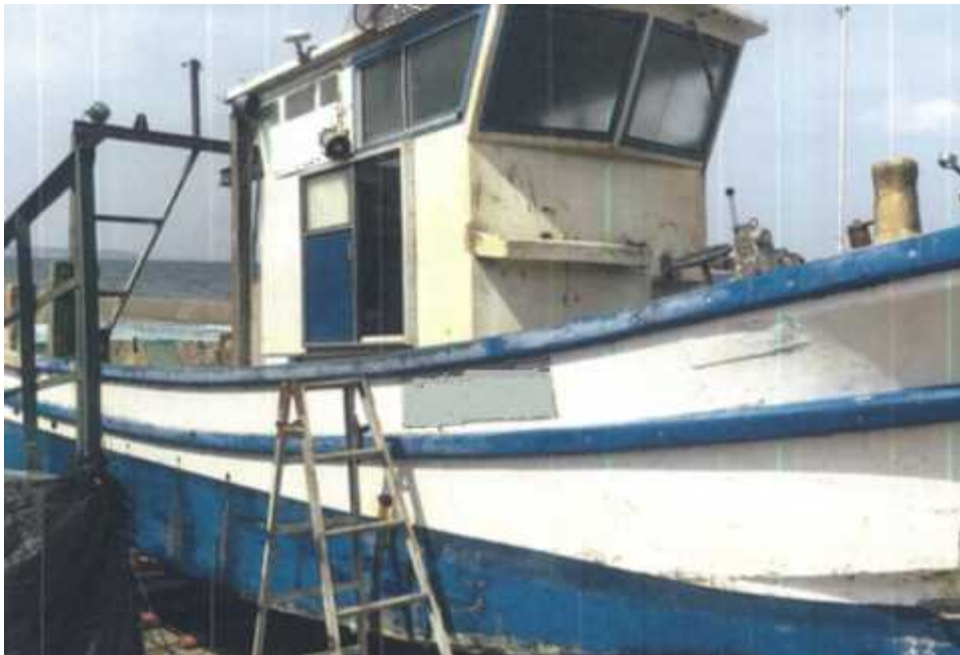
写真2 B船

<p>船団漁労長は、本件揚網作業を行っていることを知った際、本件揚網作業にそれほど時間が掛かることはないと思い、同作業を継続するよう伝えたが、その後の本件漁網の切断作業にも時間が掛かり、本件漁網の切断を指示するタイミングが遅かったと本事故後に思った。</p> <p>A船は、乗組員全員が救命胴衣を着用していた。</p>
<p><b>分析</b></p> <p>乗組員等の関与 船体・機関等の関与 気象・海象等の関与 判明した事項の解析</p>	<p>A なし、B なし、C あり（1件目及び2件目の事故） A なし、B なし、C なし（1件目及び2件目の事故） A あり、B あり、C なし（1件目及び2件目の事故） （1件目の事故）</p> <p>本件船団は、海上強風警報が発表されている状況下、富津岬南南西方沖において、A船及びB船が2そうまき網により操業中、船団漁労長が、本件揚網作業を継続させたことから、帰港する時機を失し、本件漁網の重量で右舷側に傾斜した状態のA船が、左舷方から波を受け、右舷側に転覆したものと考えられる。</p> <p>船団漁労長は、漁網の中に大量のさわらが入ったのが今回が初めてであったものの、海上が穏やかだったことから、本件揚網作業にそれほど時間が掛かることはないと思い、本件揚網作業を継続させたものと考えられる。</p> <p>（2件目の事故）</p> <p>本件船団は、海上強風警報が発表されている状況下、富津岬南南西方沖において、A船及びB船が2そうまき網により操業中、船団漁労長が、本件揚網作業を継続させたことから、帰港する時機を失し、本件漁網の重量で左舷側に傾斜した状態のB船が、C船に横抱き状態にされたものの、船体の傾斜が更に大きくなり、B船とC船との係船索が切断された後、左舷側に横倒しの状態となり、転覆したものと考えられる。</p>
<p><b>原因</b></p>	<p>（1件目の事故）</p> <p>本事故は、本件船団が、海上強風警報が発表されている状況下、富津岬南南西方沖において、A船及びB船が2そうまき網により操業中、船団漁労長が、本件揚網作業を継続させたため、帰港する時機を失し、本件漁網の重量で右舷側に傾斜した状態のA船が、左舷方から波を受け、右舷側に転覆したものと考えられる。</p> <p>（2件目の事故）</p> <p>本事故は、本件船団が、海上強風警報が発表されている状況下、富津岬南南西方沖において、A船及びB船が2そうまき網により操業中、船団漁労長が、本件揚網作業を継続させたため、帰港する時機を失し、本件漁網の重量で左舷側に傾斜した状態のB船が、C船に横抱き状態にされたものの、船体の傾斜が更に大きくなり、B船とC船との係船索が切断された後、左舷側に横倒しの状態となり、転覆したも</p>
