# 船舶事故調査報告書

令和2年3月4日

運輸安全委員会（海事専門部会）議決

事故種類	衝突
発生日時	平成31年2月11日 12時10分ごろ
発生場所	愛知県田原市赤羽根漁港南方沖 赤羽根港東防波堤灯台から真方位173° 4.1海里（M）付近 （概位 北緯34° 32.0′ 東経137° 11.9′）
事故の概要	遊漁船第八丸万丸は、漂流中、また、漁船大進丸は、西南西進中、 両船が衝突した。 第八丸万丸は、釣り客2人が負傷し、右舷船尾部外板の破損等を生じ、また、大進丸は、左舷船首部外板に亀裂を生じた。
事故調査の経過	平成31年2月14日、本事故の調査を担当する主管調査官（横浜事務所）ほか1人の地方事故調査官を指名した。 原因関係者から意見聴取を行った。
事実情報 船種船名、総トン数 船舶番号、船舶所有者等 L×B×D、船質 機関、出力、進水等	A 遊漁船 第八丸万丸、19トン AC2-5189（漁船登録番号）、個人所有 15.93m（Lr）×4.65m×1.51m、FRP ディーゼル機関、669kW、平成12年6月 第240-51832号（船舶検査済票の番号） B 漁船 大進丸、14トン AC2-3822（漁船登録番号）、個人所有 17.91m（Lr）×4.67m×1.55m、FRP ディーゼル機関、670kW（動力漁船登録票による）、平成26年3月19日
乗組員等に関する情報	A 船長A 男性 47歳 一級小型船舶操縦士・特殊小型船舶操縦士・特定 免許登録日 平成4年3月16日 免許証交付日 平成29年3月6日 （令和4年3月15日まで有効） B 船長B 男性 58歳 一級小型船舶操縦士・特殊小型船舶操縦士・特定 免許登録日 昭和55年3月10日 免許証交付日 平成29年12月18日 （令和5年12月5日まで有効）

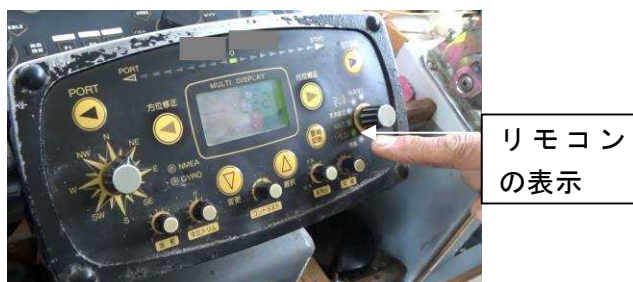
写真7 B船の自動操舵装置

船長Bは、リモコンの舵角ツマミをカチッと音になる中立の位置に戻しても自動操舵装置のリモコンの表示が点滅して操縦権がリモコンから操舵室に切り替わらない時があり、その際に甲板員にマイクで同ツマミを微妙に動かすように伝えて同表示が消えるまで同ツマミを調整していた。(写真7参照)

船長Bは、本事故の約3か月前から本事故発生前までの間、自動操舵により山立て機能で航行中、時々、‘自動操舵装置のリモコンのモード表示が点滅状態から消えた後に設定した針路が左方又は右方に約3～7°ずれていたこと’（以下「本件不具合」という。）があり、その都度設定し直して針路を修正することがあったが、些細なことなので適宜針路を修正すれば特に運航に支障がなく、問題ないと思っていた。

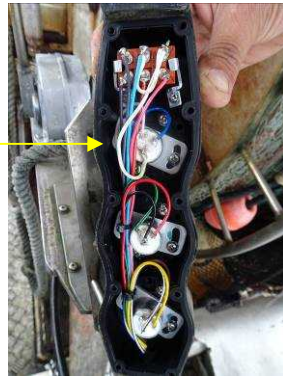
写真8 B船のリモコン内部

B船は、本事故後、船長Bが修理業者に本件不具合の修理を依頼し、同業者により本件不具合の原因が‘B船のリモコンの内部にある舵角ツマミの舵角信号を自動操舵装置に知らせる抵抗器’（以下「ポテンショメータ」という。）とポテンショメータに繋がっている電圧を変化させる信号を送る電線との接触不良であることが分かり、両方の交換を行った。(写真8、写真9参照)

B船の修理業者の担当者及びB船の自動操舵装置のメーカーの担当者によれば、ポテンショメータと接続電線との接触不良により、山立て機能で航行中に自動操舵装置が、一時的にポテンショメータからリモコンが中立になっていない信号を読み取っていた可能性が高いとの見解であった。

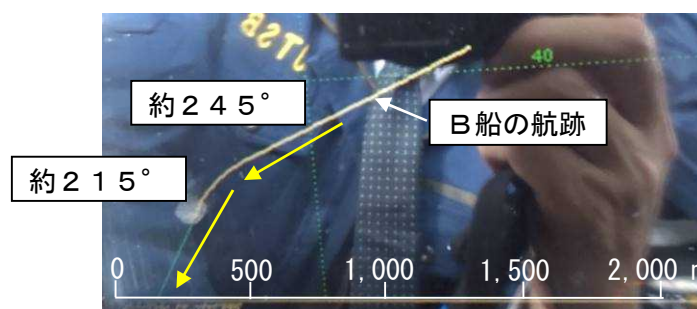
写真10 B船のリモコンモード（舵中央）に切り替えて航行したGPSプロッターの航跡（1）

B船は、令和元年12月17日11時10分～12時10分に豊浜漁港南方約2M沖（天候曇り、風向北東、風速約2m/s、潮流南東流約1.1～1.6kn（伊良湖水道））で、山立て機能で航行中にリモコンモード（舵中央）に切り替えて約 $245^{\circ}$ 及び約1.2knの速力で約30秒間約220m航行したところ、約 $215^{\circ}$ に船首方位が左方に向き、その後も左転を続ける状況となった。（写真10参照）

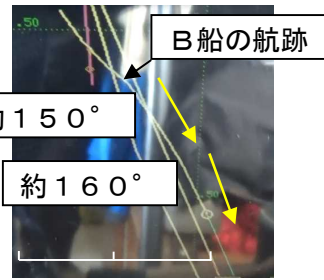
写真11 B船のリモコンモード（舵中央）に切り替えて航行したGPSプロッターの航跡（2）

また、B船は、山立て機能で航行中にリモコンモード（舵中央）に切り替えて約 $150^{\circ}$ 及び約7.8knの速力で約100秒間約400m航行したところ、約 $160^{\circ}$ に船首方位が右方に向く状況となった。（写真11参照）

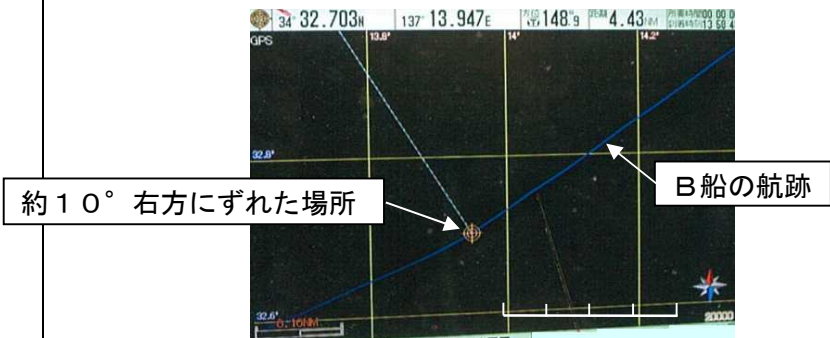
写真12 B船の本事故当時のGPSプロッターの航跡（1）

船長Bは、本事故当時、魚群探知機に現れた魚群の反応に集中していたので、前方の見張りが疎かおろそかになっていた上に、GPSプロッターの航跡が、途中、約 $10^{\circ}$ 右方にずれてA船に向かう態勢となっていたことに気付かなかったと本事故後に思った。

B船の本事故当時のGPSプロッターの航跡は、途中、約10°右方にずれた後、約1.8M真っ直ぐ保針して航行する針路であった。（写真12、写真13参照）

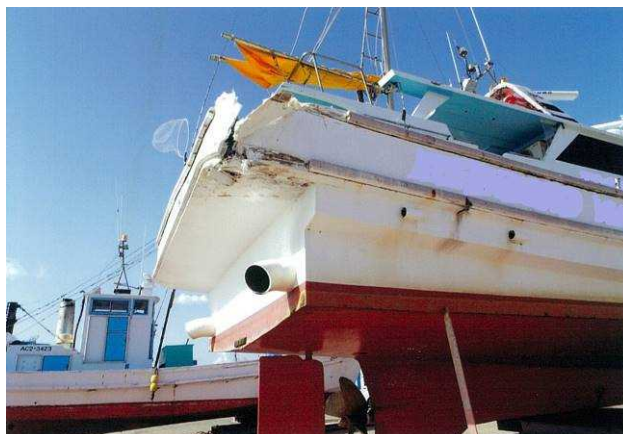
死傷者等	A 軽傷 2人（釣り客A <sub>1</sub> 、釣り客A <sub>2</sub> ） B なし
損傷	A 右舷船尾部外板及びボラードに破損、船尾側フライングデッキに亀裂 B 左舷船首部外板に亀裂
気象・海象	気象：天気 晴れ、風向 北西、風力 2、視界 良好 海象：波高 約0.2m、潮汐 下げ潮の中央期、潮流 南東流約1.1ノット（kn）（伊良湖水道）
事故の経過	<p>A船は、船長Aが1人で乗り組み、釣り客A<sub>1</sub>及び釣り客A<sub>2</sub>ほか釣り客5人を乗せ、釣りの目的で、平成31年2月11日07時00分ごろ赤羽根漁港南方沖の釣り場に向けて同港を出港した。</p> <p>A船は、07時15分ごろ漁場に到着した後、主機を中立運転として船首を南方に向けて漂泊した状態で釣りをを行い、12時00分ごろ船長Aの指示により片付けを開始し、船長Aが、操舵室左舷側から甲板上に出て、釣り客それぞれに釣果を尋ねて回っていた。</p> <p>船長Aは、操舵室横の右舷側通路に至って船尾方を向いて立った姿勢の状態<sup>のび</sup>で釣り客1人のクーラーボックスを覗き込みながら、同客と釣果について会話をしていたところ、12時10分ごろ、船尾部から衝撃音が聞こえたので、その方向を見て、B船と衝突したことを知った。</p> <p>船長Aは、釣り客の安否を確認したところ、後部甲板右舷側の座席に腰を掛けていた釣り客A<sub>1</sub>及び釣り客A<sub>2</sub>の2人が痛みを訴えて足などから出血しているのを認めた。</p> <p>船長Aは、他の釣り客に負傷者がいないこと及び船内に浸水がないことを確認したのち、船長Bに海上保安庁への本事故発生<sup>の</sup>の通報を要請した。</p> <p>（図1 参照）</p> <div data-bbox="619 1491 1321 1711" data-label="Diagram"> </div> <p>図1 事故発生時のA船の釣り客配置</p> <p>船長Aは、B船に伴走を要請し、自身の事務所に電話で救急車の要請を依頼して赤羽根漁港に向かった。</p> <p>釣り客A<sub>1</sub>は、赤羽根漁港に移送されたのち、救急車で田原市内の病院に搬送され、右足関節部挫創と、また、釣り客A<sub>2</sub>は、後日、自身で愛知県名古屋市内の病院に行き、頸部挫傷<sup>のび</sup>右大腿痛とそれぞれ診断された。</p>

写真2 A船の損傷状況（船底から望む）

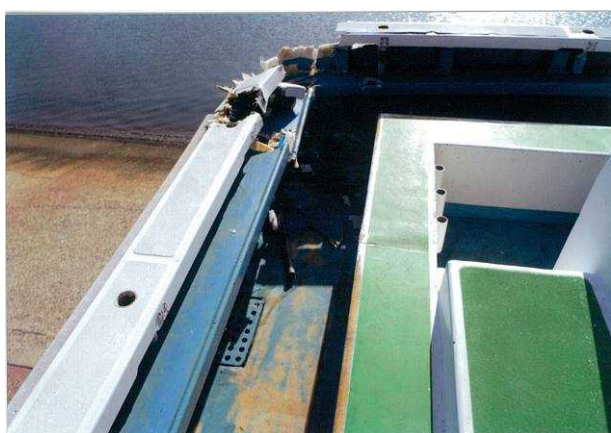
写真3 A船の損傷状況（右舷船尾部外板）

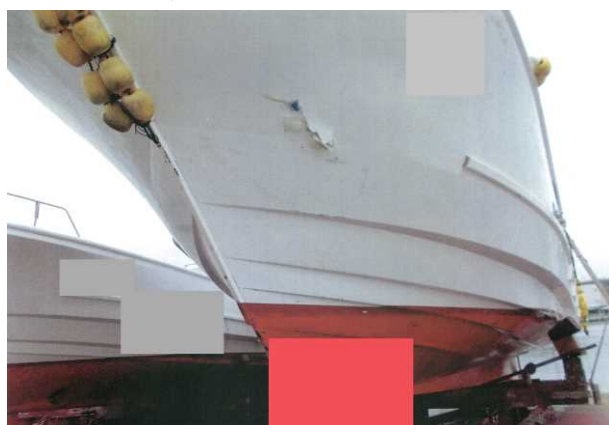
写真5 B船の損傷状況
