船舶事故調査報告書

令和2年3月4日

運輸安全委員会（海事専門部会）議決

事故種類	衝突
発生日時	平成31年2月20日 14時47分ごろ
発生場所	千葉県千葉港千葉第4区 千葉港姉崎航路第2号灯標から真方位099°180m付近 (概位 北緯35°30.9′ 東経140°00.2′)
事故の概要	油タンカー兼液体化学薬品ばら積船双信丸は、北西進中、液体化学薬品ばら積船兼油タンカー陽裕丸は、西進中、両船が衝突した。 双信丸は、右舷船尾部外板の凹損等を生じ、また、陽裕丸は、左舷救命艇甲板の凹損等を生じた。
事故調査の経過	平成31年3月13日、本事故の調査を担当する主管調査官（横浜事務所）ほか1人の地方事故調査官を指名した。 原因関係者から意見聴取を行った。
事実情報 船種船名、総トン数 船舶番号、船舶所有者等 L×B×D、船質 機関、出力、進水等	A 油タンカー兼液体化学薬品ばら積船 双信丸、3,595トン 142128、旭タンカー株式会社、邦洋海運株式会社、独立行政法人鉄道建設・運輸施設整備支援機構（船舶所有者）、株式会社デュカム（船舶借入人、A社） 104.95m×16.00m×8.20m、鋼 ディーゼル機関、3,250kW、平成25年12月 B 液体化学薬品ばら積船兼油タンカー 陽裕丸、499トン 141603、旭陽タンカー株式会社、独立行政法人鉄道建設・運輸施設整備支援機構（船舶所有者）、隆政汽船有限会社（船舶借入人、B社） 64.50m×10.00m×4.43m、鋼 ディーゼル機関、735kW、平成23年10月
乗組員等に関する情報	A 船長A 男性 57歳 一級海技士（航海） 免許年月日 平成11年3月2日 免状交付年月日 平成30年9月20日 免状有効期間満了日 令和6年3月1日 B 船長B 男性 45歳 四級海技士（航海） 免許年月日 平成25年3月18日

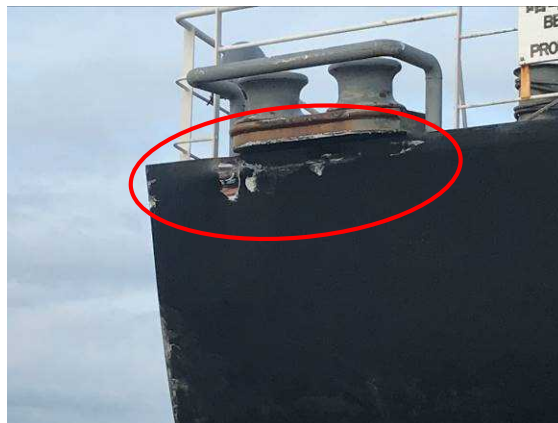
写真2 A船の損傷状況

<p>免状交付年月日 平成30年2月20日</p> <p>免状有効期間満了日 令和5年3月17日</p> <p>航海士B 男性 68歳</p> <p>三級海技士（航海）</p> <p>免許年月日 昭和58年11月21日</p> <p>免状交付年月日 平成30年1月24日</p> <p>免状有効期間満了日 令和5年3月16日</p>
死傷者等	なし
損傷	<p>A 右舷船尾部外板に凹損及び擦過傷、右舷船尾部フェアリーダー座 台に擦過傷</p> <p>B 左舷救命艇甲板に凹損、ハンドレールに曲損</p>
気象・海象	<p>気象：天気 晴れ、風向 東北東、風速 約5m/s、視界 良好</p> <p>海象：波高 約0.3m、潮汐 上げ潮の中央期</p>
事故の経過	<p>A船は、船長Aほか11人が乗り組み、軽油約4,500klを積載し、山口県周南市徳山下松港に向けて平成31年2月20日14時30分ごろ千葉県市原市の私設原油棧橋（以下「私設原油棧橋」という。）を離棧した。</p> <p>船長Aは、甲板手を操舵スタンドに付かせて出港操船に当たり、14時35分ごろ船尾配置から昇橋した航海士（以下「航海士A」という。）を見張りに当たらせた。</p> <p>A船は、船長Aが14時38分ごろ主機を港内全速力前進約11ノット（kn）の速力（対地速力、以下同じ。）に徐々に増速させるよう機関長に指示し、手動操舵により約5knの速力から増速しながら北西進した。</p> <p>船長A及び航海士Aは、14時39分ごろ、右舷船首方にB船を視認し、1.5海里（M）及び3Mのレンジとしたレーダー2台の自動衝突予防援助装置（ARPA）でB船を捕捉した。</p> <p>A船は、14時43分ごろ姉崎航路に入航し、約10knで同航路内を北西進中、船長Aが、目視及びレーダーで姉崎航路北東方沖を西進するB船の動静を監視し、A船が航路航行船であるので、B船がA船の進路を避けてくれると思い、針路を保持して増速しながら航路に沿って航行を続けた。</p> <p>船長Aは、14時44分ごろB船が右舷船首方約0.4Mになり、衝突の危険を感じたので、注意喚起の目的で汽笛を鳴らし、B船が針路を左方に変えてA船の船尾方に避航することを予想し、そのまま増速を続けて航行した。</p> <p>A船は、約11knで北西進中、船長Aが、右舷方間近となったB船を見て左舵一杯を取ったものの、14時47分ごろA船の右舷船尾部とB船の左舷船尾部とが衝突した。</p> <p>A船は、船長Aが、乗組員に損傷状況を確認させ、船舶所有会社及</p>
