# 船舶事故調査報告書

令和2年2月19日

運輸安全委員会（海事専門部会）議決

事故種類	火災
発生日時	令和元年7月16日 05時20分ごろ
発生場所	オーストラリア連邦ロットネスト島西北西方沖 ワジャマップ灯台から真方位275°581海里（M）付近 （概位 南緯30°46.0′ 東経104°16.0′）
事故の概要	漁船第八明神丸 <sup>みょうじん</sup> は、操業中、火災が発生した。 第八明神丸は、機関長が負傷し、機関室の一部等に焼損を生じた。
事故調査の経過	令和元年7月23日、本事故の調査を担当する主管調査官（神戸事務所）ほか1人の地方事故調査官を指名した。 原因関係者から意見聴取を行った。
事実情報 船種船名、総トン数 船舶番号、船舶所有者等 L×B×D、船質 機関、出力、進水等	漁船 第八明神丸、479トン 142846、鈴幸漁業株式会社（A社） 57.43m×9.00m×3.90m、鋼 ディーゼル機関、736kW、平成28年11月
乗組員等に関する情報	船長 男性 66歳 三級海技士（航海） 免許年月日 平成7年4月5日 免状交付年月日 平成27年1月14日 免状有効期間満了日 令和2年4月4日 機関長 男性 60歳 四級海技士（機関）（機関限定） 免許年月日 昭和59年2月20日 免状交付年月日 平成30年6月6日 免状有効期間満了日 令和5年6月5日
死傷者等	重傷 1人（機関長）
損傷	機関室の一部及び1号発電機等に焼損
気象・海象	気象：天気 曇り、風向 北西、風力 2、視界 良好 海象：波高 約0.2m 日出時刻：07時58分ごろ
事故の経過	本船は、船長及び機関長ほか21人が乗り組み、科学オブザーバ1人を乗せ、令和元年7月4日よりオーストラリア大陸西方のインド洋において、まぐろはえ縄漁に従事していた。

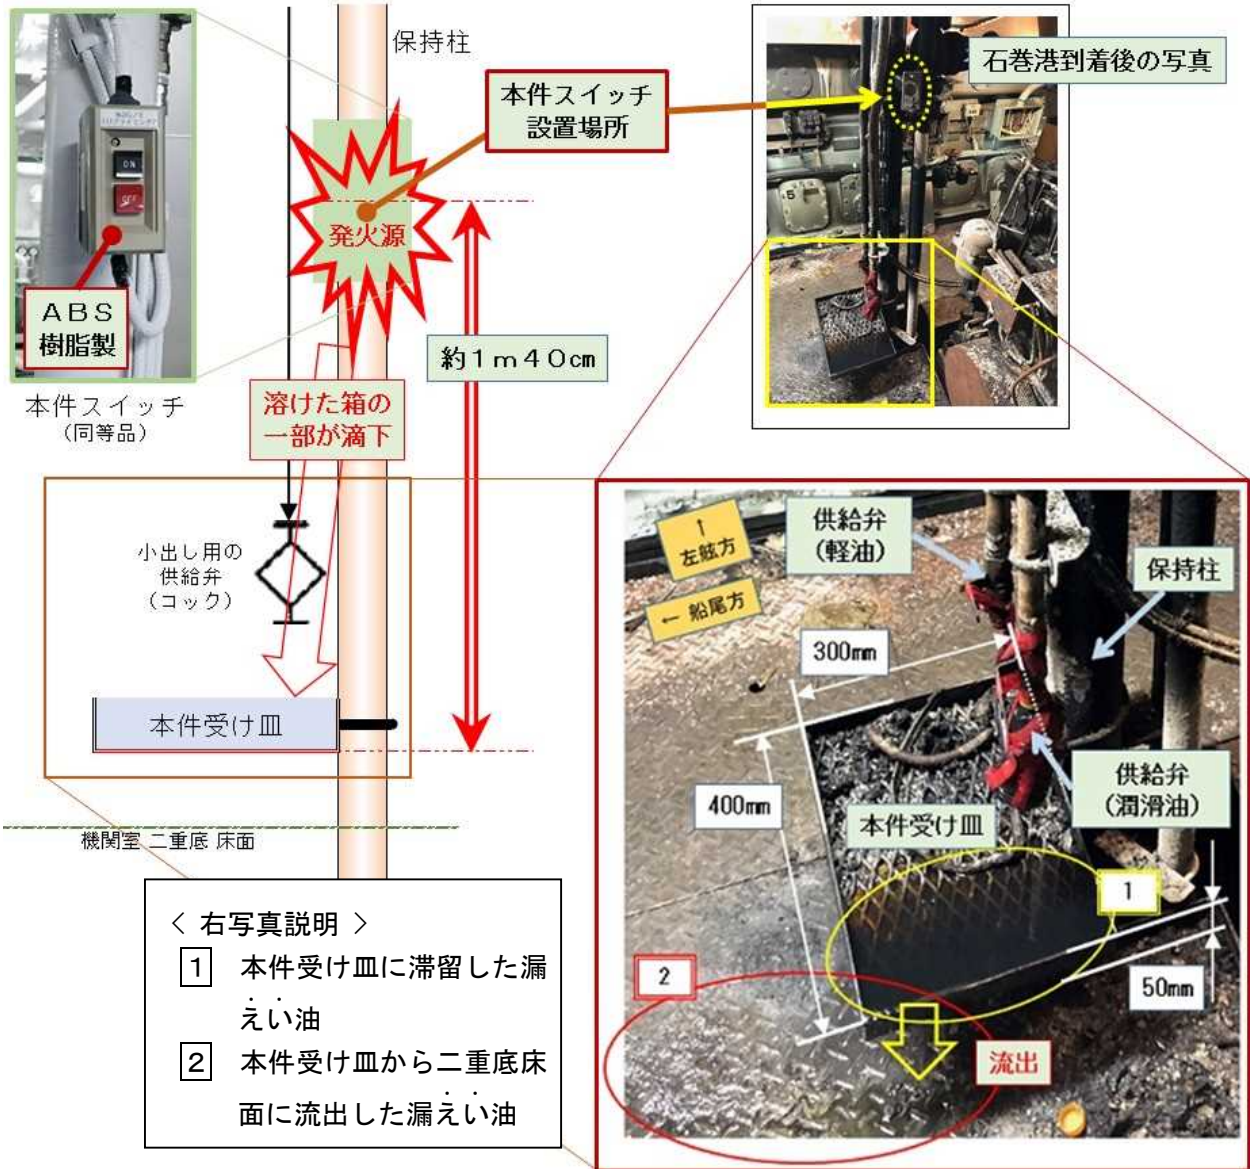
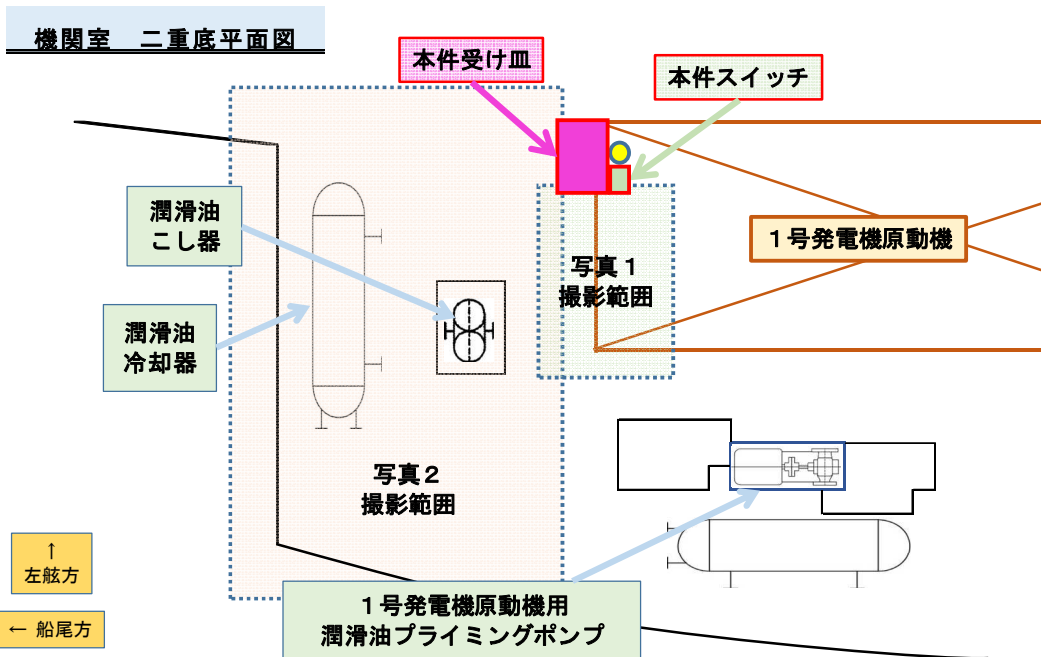
付図2 出火元概略図

<p>A社担当者は、8月5日09時00分ごろ本船がベノア港に到着した後、本船に乗船し、船舶保険会社の各担当者と共に火災による焼損の程度を査定した結果、1号発電機原動機周辺等が焼損したが修理可能と判断し、本船をA社所在地付近の造船所で修理することを決めた。また、乗組員全員は、ベノア港で下船して帰国した。</p> <p>本船は、同じ引船に宮城県石巻港に向けて再びえい航が開始され、9月3日14時00分ごろ石巻港に到着し、漁獲物等を陸揚げした後、造船所の修繕岸壁に移動した。</p> <p>本船は、海上保安庁担当官等の現場検証を受けた結果、「1号発電機原動機用潤滑油プライミングポンプの発停スイッチ」（以下「本件スイッチ」という。）の箱の中でショートが発生し、火の付いた溶けたカバー等が本件スイッチの真下に存在していた油受け皿（以下「本件受け皿」という。）に溜まっていた洗い油（軽油）に滴下して引火したものと推定された。</p> <p>機関長は、帰国後、岩手県<sup>いちのせき</sup>一関市内の病院へ行き、両足の<sup>そくはい</sup>足背（足の甲）部等に負ったⅡ度のやけどを治療するために約70日間通院した。</p> <p>本船は、後日、焼損した機器類の交換を終えて操業に戻った。  （付図1 事故発生場所概略図、写真1 1号発電機原動機（船尾側）、写真2 潤滑油冷却器付近 参照）</p>
<p>その他の事項</p>	<p>本船は、船尾部に上段及び下段で構成される機関室を配置し、下段中央に主機が、その両舷に発電用の補機がそれぞれ1基ずつ据付けられており、1号発電機原動機の船尾側に本件スイッチ及び本件受け皿、右舷側に1号発電機原動機用潤滑油プライミングポンプがそれぞれ装備されていたが、火災警報装置は設置されていなかった。</p> <p>本船は、機関室上段に設置された軽油及び潤滑油の各置きタンク（二段構造のタンクで、それぞれの容積が約570ℓ及び約200ℓ）から、機関室下段に設置された小出し供給場所まで、各々独立した配管（鋼管、20A）により供給されていた。</p> <p>本船は、軽油及び潤滑油の各置きタンクと小出し供給場所との間に、タンク弁（ブロンズ製アングル弁、5K-20）、中間弁（ブロンズ製玉弁、5K-20）及び供給弁（ステンレス製ボール弁、グラスファイバー入りテフロン製弁シート）がそれぞれの配管に装備されており、2個の供給弁の下に共通の本件受け皿を1つ設置していた。</p> <p>本船は、軽油及び潤滑油の供給弁の片方又は双方が僅かに漏れており、漏れいた油が本件受け皿に溜まり、更には油の一部が床面等にこぼれていた。</p> <p>本件スイッチは、本件受け皿と共有した保持柱の約1m40cm真上に装備されており、過負荷遮断器及び無電圧遮断器を内蔵した動力用開閉器で、ケースの材質がフェノール樹脂（難燃性）、カバーの材質</p>

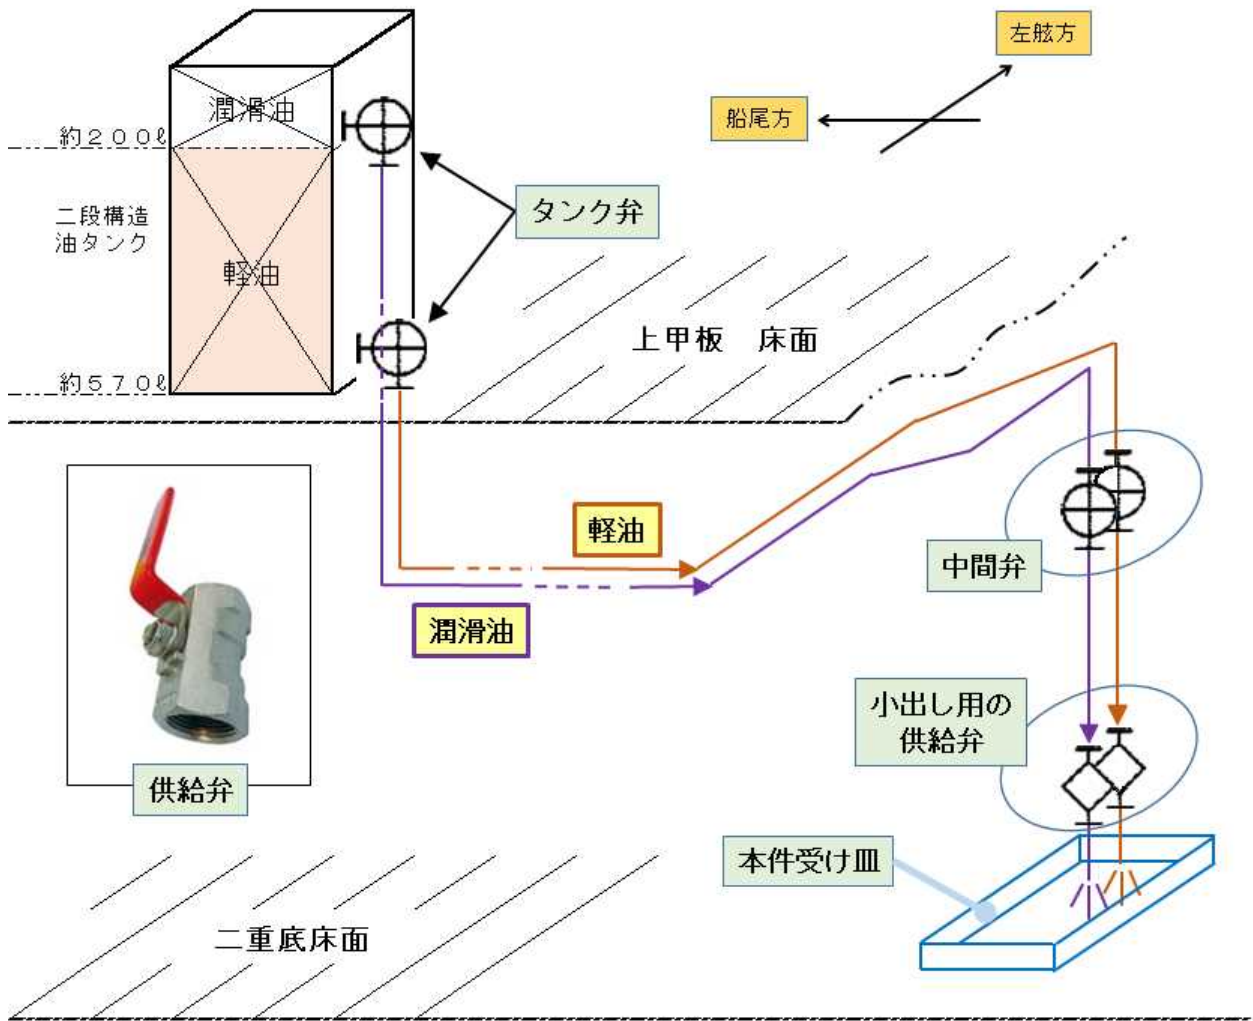
付図3 配管図（軽油及び潤滑油の置きタンク～取り出し弁）

<p>がABS樹脂（耐熱温度が70～100℃）であった。</p> <p>本船は、A社が石油缶入りの2号軽油を船上での消耗品として支給しており、ふだんから乗組員が時折、石油缶から機関室内の置きタンクに移送し、整備作業等に使用する分量を小出し用の供給弁から月に一度程度取り出して使用していた。</p> <p>2号軽油は、JIS規格によれば、引火点が50℃以上とされ、消防法で定める危険物第4類（引火性液体）の第2種石油類（引火点21℃以上70℃未満のもの）に属し、貨物として海上輸送を行う際には船舶安全法等を遵守する必要があるが、船内で使用する引火点が60℃以下の洗浄油に関しては旅客船を除き適用除外とされている。</p> <p>（付図2 出火元概略図、付図3 配管図（軽油及び潤滑油の置きタンク～取り出し弁） 参照）</p>
<p><b>分析</b></p> <p>乗組員等の関与 船体・機関等の関与 気象・海象等の関与 判明した事項の解析</p>	<p>あり あり なし</p> <p>本船は、オーストラリア大陸西方沖の漁場において、まぐろはえ縄漁の揚縄作業中、1号発電機原動機周辺で本件スイッチから出火してカバーが溶け、火の付いた液状樹脂が滴下したことから、本件受け皿に滞留していた軽油等の可燃物に引火して火災が発生した可能性があると考えられるが、出火の状況等を明らかにすることができなかった。</p> <p>本船は、引火点の低い油を任意に取り出して使用しており、供給弁から軽油等が僅かに漏えいしていたことから、本件受け皿に漏えい油及びその蒸気が滞留して引火しやすい状況となっていた可能性があると考えられる。</p>
<p><b>原因</b></p>	<p>本事故は、夜間、本船が、オーストラリア大陸西方沖の漁場において、まぐろはえ縄漁の揚縄作業中、1号発電機原動機周辺で本件スイッチから出火してカバーが溶け、火の付いた液状樹脂が滴下したため、本件受け皿に滞留していた軽油等の可燃物に引火したことにより発生した可能性があると考えられる。</p>
<p><b>再発防止策</b></p>	<p>今後の同種事故等の再発防止及び被害の軽減に役立つ事項として、次のことが考えられる。</p> <ul style="list-style-type: none"> <li>・油等が外部に漏えいしている弁は、速やかに修理すること。</li> <li>・貯蔵タンクから供給されている油等を小出しする頻度が低い場合、使用後には供給ライン上の全ての弁を閉鎖し、未然に漏えいを防ぐこと。</li> <li>・油等の受け皿は、常に掃除を行い、漏えいした油を滞留させないこと。また、油の受け皿付近に、発火源となり得る電気部品を装備しないことが望ましい。</li> </ul>

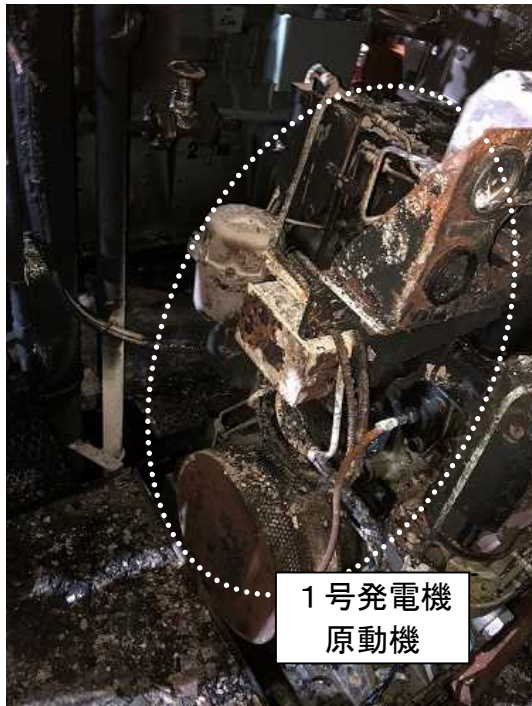
写真1 1号発電機原動機（船尾側）

本船は、7月16日05時20分ごろ（日本標準時、以下同じ。）、主機を使用しながらはえ縄漁の揚縄作業中、機関長が、機関監視室で執務を行っていたところ、同室の窓越しに1号発電機原動機の船尾側付近より黒煙が立ち上がったのを認めた。
