船舶事故調査報告書

令和2年2月12日
 運輸安全委員会（海事専門部会）議決
 委員 佐藤 雄二（部会長）
 委員 田村 兼吉
 委員 岡本 満喜子

事故種類	乗揚
発生日時	平成31年1月8日 08時35分ごろ
発生場所	山口県周防大島町情島南岸（串ヶ瀬瀬戸） 情島灯台から真方位323° 110m付近 （概位 北緯33° 57.2′ 東経132° 28.4′）
事故の概要	旅客船兼自動車渡船しらきさんは、東進中、船内電源を喪失して操舵が不能となり、情島南岸の浅所に乗揚げた。 しらきさんは、船首部船底外板に凹損等を生じた。
事故調査の経過	平成31年1月11日、本事故の調査を担当する主管調査官（広島事務所）ほか1人の地方事故調査官を指名した。 原因関係者から意見聴取を行った。
事実情報 船種船名、総トン数 船舶番号、船舶所有者等 L×B×D、船質 機関、出力、進水等	旅客船兼自動車渡船 しらきさん、441トン 136185、周防大島松山フェリー株式会社（A社） 63.67m×11.00m×3.80m、鋼 ディーゼル機関2基、2,500kW（合計）、平成16年1月21日
乗組員等に関する情報	船長 男性 47歳 四級海技士（航海）（履歴限定） 免許年月日 平成14年8月1日 免状交付年月日 平成29年6月5日 免状有効期間満了日 令和4年7月31日 航海士A 男性 28歳 五級海技士（航海）（履歴限定） 免許年月日 平成29年12月12日 免状交付年月日 平成29年12月12日 免状有効期間満了日 令和4年12月11日 機関長 男性 54歳 四級海技士（機関）（履歴限定） 免許年月日 昭和63年6月22日 免状交付年月日 平成30年3月7日 免状有効期間満了日 令和5年6月21日
死傷者等	なし

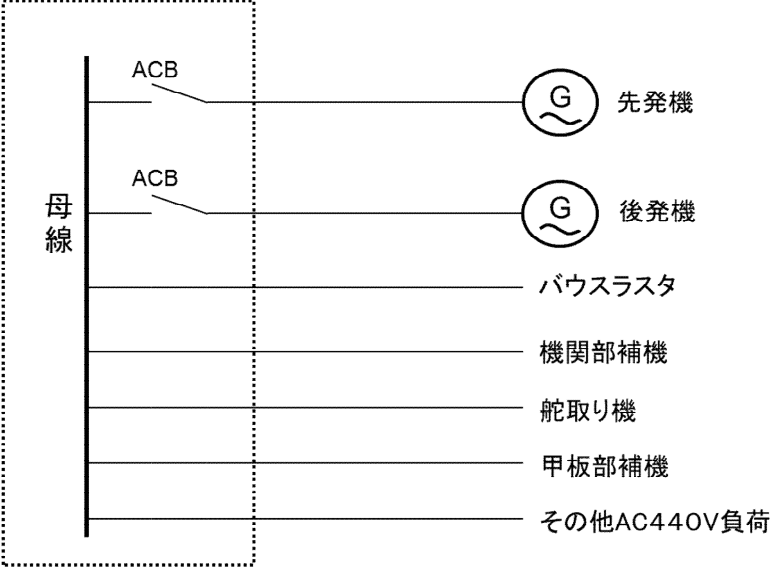
<p>4 後発機は停止し、次の並列運転に備えて後発機は自動的に待機状態となる。</p> <p>5 先発機は単独運転となり、船内機器に給電する。</p> <p>造船所は、本事故後、調査により次の事項を認めた。</p> <p>1 本船が伊保田港を出港後、本件解列停止ボタンを押した際、後発機の回転数を調整する発電機付ガバナーの駆動部に塗料片が入り込み、作動が悪くなって負荷移行に数分を要していた。</p> <p>2 船内電源の喪失は、航海士Aが本件解列停止ボタンを押してから通常より長い時間を要して先発機が単独運転となった後、主配電盤にある先発機の自動電圧調整器（AVR）の不具合により、先発機の電圧にふらつきが生じて電圧異常又は周波数異常が発生して母線異常と検知され、先発機のACBが断となり発生した。</p> <p>3 本船は、主配電盤が、先発機の単独運転中に電力が喪失した際、後発機が自動起動したものの、後発機のACB投入信号用タイマーの接点不良により、後発機のACBが自動で投入されなかった。</p> <p>4 主機は、船内電源が喪失した場合、ガバナーが固定された状態で運転を続けるが、本事故時、航海士Bが主機を前路の漁船を避ける目的で中立運転としたところ負荷が急激に減少して過回転となり、危急停止した。</p> <p>造船所は、1月26日までに主配電盤にある先発機及び後発機のAVR、後発機のACB投入信号用タイマーを交換し、全て正常に作動することを確認した。</p>
<p>分析</p> <p>乗組員等の関与 船体・機関等の関与 気象・海象等の関与 判明した事項の解析</p>	<p>あり</p> <p>あり</p> <p>なし</p> <p>本船は、情島西方沖を東進中、船長が伊保田港出港操船後に先発機の単独運転に切り換えた際、先発機のAVRの不具合により電圧異常又は周波数異常が発生して母線異常と検知され、先発機のACBが断となって船内電源が喪失し、後発機が自動で始動したものの、後発機のACB投入信号用タイマーの不具合によりACBが自動で投入されず船内電源が回復しなかったことから、操船不能となり惰力で前進を続け、浅所に乗り揚げたものと考えられる。</p> <p>本船は、伊保田港の出港操船後に先発機の単独運転に切り換え中、後発機の回転数を調整する発電機付ガバナーの駆動部に塗料片が入り込み作動が悪くなっていたことから、負荷移行に数分を要し、狭水域で先発機の単独運転に切り換わったものと考えられる。</p>

<p>原因</p>	<p>本事故は、本船が、情島西方沖を東進中、船長が先発機の単独運転に切り換えた際、先発機のAVRの不具合により電圧異常又は周波数</p>

<p>異常が発生して母線異常と検知され、先発機のACBが断となって船内電源が喪失し、後発機が自動で始動したものの、後発機のACB投入信号用タイマーの不具合によりACBが自動で投入されず船内電源が回復しなかったため、操船不能となり惰力で前進を続け、浅所に乗り揚げたものと考えられる。</p>
<p>再発防止策</p>	<p>A社は、本事故後、定期検査において、主配電盤の製造会社により、船長が主発電機の並列運転から先発機の単独運転に切り換える際、本件解列停止ボタンを押して1分以上解列に時間を要する場合には、主配電盤に警告を表示するとともに解列操作を停止するシステムに変更した。</p> <p>今後の同種事故等の再発防止に役立つ事項として、次のことが考えられる。</p> <ul style="list-style-type: none"> ・乗組員は、日常の運航時又は入渠時において、定期的に発電機の自動同期投入や解列停止などの電気装置の作動状態を確認すること。 ・乗組員は、配電盤内のAVR等は、定期的に点検を行い、必要であれば交換を行うこと。 ・乗組員は、発電機の解列の操作を行う場合、安全な広い海域で行うことが望ましい。

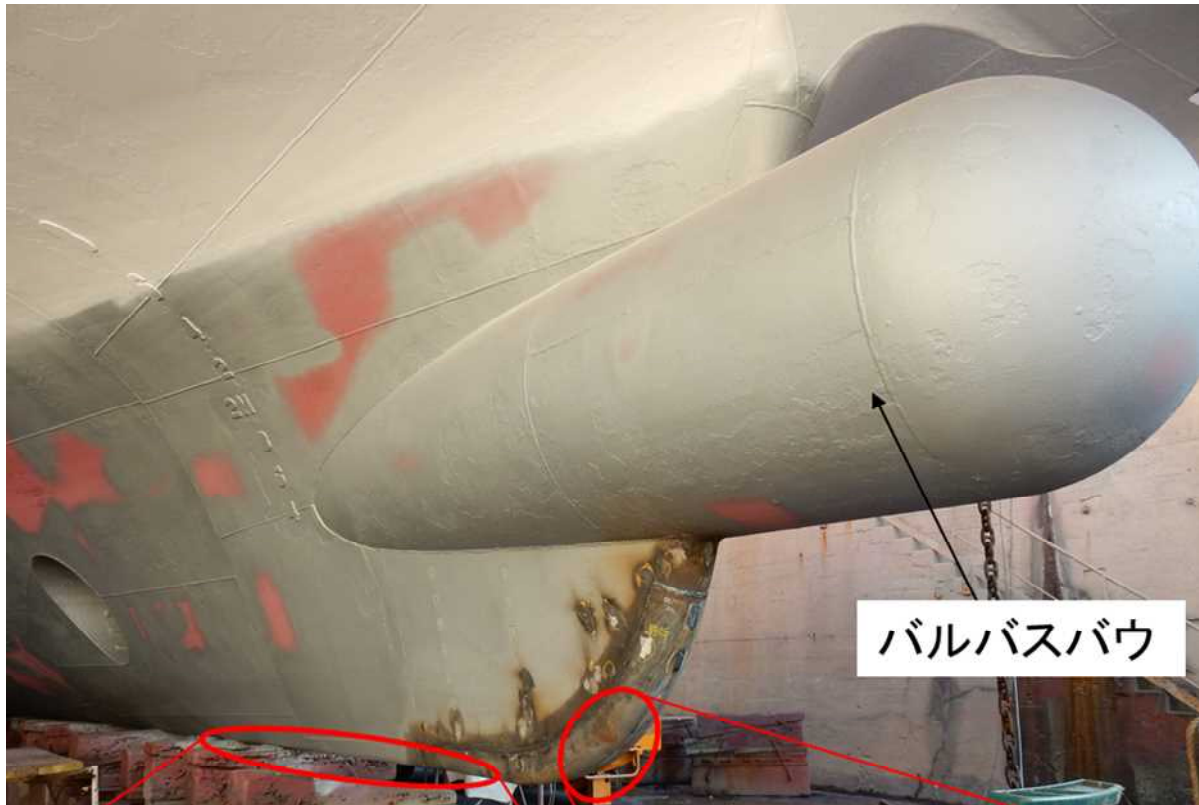
写真1 本船の損傷状況

損傷	船首部船底外板に凹損及び擦過傷
気象・海象	気象：天気 晴れ、風向 西北西、風力 2、視界 良好 海象：海上 平穏、潮汐 上げ潮の中央期
事故の経過	<p>本船は、船長、機関長、航海士A及び別の航海士（以下「航海士B」という。）ほか1人が乗り組み、旅客9人及び車両7台を積載し、船長が出港操船に当たり、平成31年1月8日08時23分ごろ愛媛県松山市三津浜港に向けて周防大島町伊保田港を出港した。</p> <p>船長は、08時25分ごろ、出港操船を終え、主発電機2台の並列運転から主発電機1台の単独運転とする目的で、航海士Aに船橋左舷後部の監視盤にある発電機の解列停止ボタン（以下「本件解列停止ボタン」という。）を押させ、航海士Bを見張りに付かせ、約6ノット（kn）の速力（対地速力、以下同じ。）で東北東進した。</p> <p>本船は、船長が、船橋当直を航海士Aに引き継ぎ、降橋して船員待機室に向かい、航海士Aが08時28分ごろ約15knに増速し、串ヶ瀬瀬戸を通航する目的で、08時31分ごろ右舵を取って情島南岸に向け東進中、08時33分ごろ機関警報が鳴り、船内電源を喪失して操舵が不能となった。</p> <p>機関長は、船員待機室で休息中、機関警報が鳴り電源が喪失したことに気付いて機械室に向かい、1号主発電機（以下「先発機」という。）と2号主発電機（以下「後発機」という。）が運転中であることを知った。</p> <p>本船は、航海士Bが前路に漂泊中の漁船を認めていたので、汽笛で長音を吹鳴したのち、主機を中立運転としたところ主機が停止した。</p> <p>本船は、船長が、船員待機室で休息中、汽笛の吹鳴と主機の停止に気付き、異常を感じて昇橋したものの操舵が不能であり、惰力で情島に向かって前進し08時35分ごろ約8knの速力で、情島南岸の浅所に乗り揚げた。</p> <p>本船は、船長がA社に携帯電話で本事故の発生を報告し、A社は海上保安庁に本事故の発生を電話で通報した。</p> <p>航海士A及び航海士Bは、旅客に本船の状況を説明して救命胴衣を着用させた。</p> <p>機関長は、運転中の後発機の気中遮断器（Air Circuit Breaker、以下「ACB」という。）を手動で投入し、船内電源を復旧させた。</p> <p>機関長は、離礁の際にバウスラストを使用することを考慮し、先発機と後発機を並列運転とする操作を開始したが、先発機と後発機の周波数が定格よりずれていたため、手動で同期を取ったあと、先発機のACBを投入して先発機と後発機を並列運転とし、主機を始動した。（図1参照）</p>

バルバスバウ

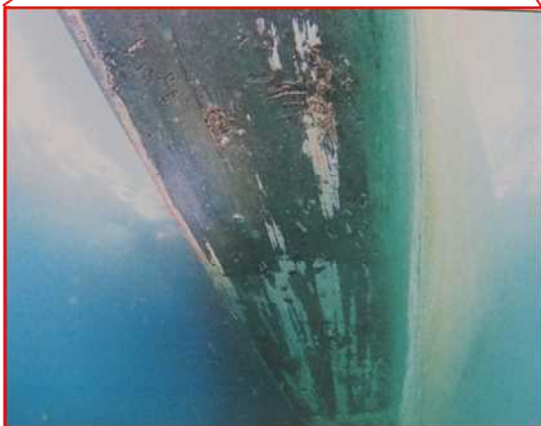
船首部船底に擦過傷

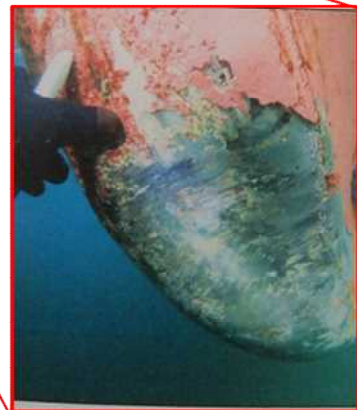
船首部船底に凹損
