船舶事故調査報告書

令和2年2月19日

運輸安全委員会（海事専門部会）議決

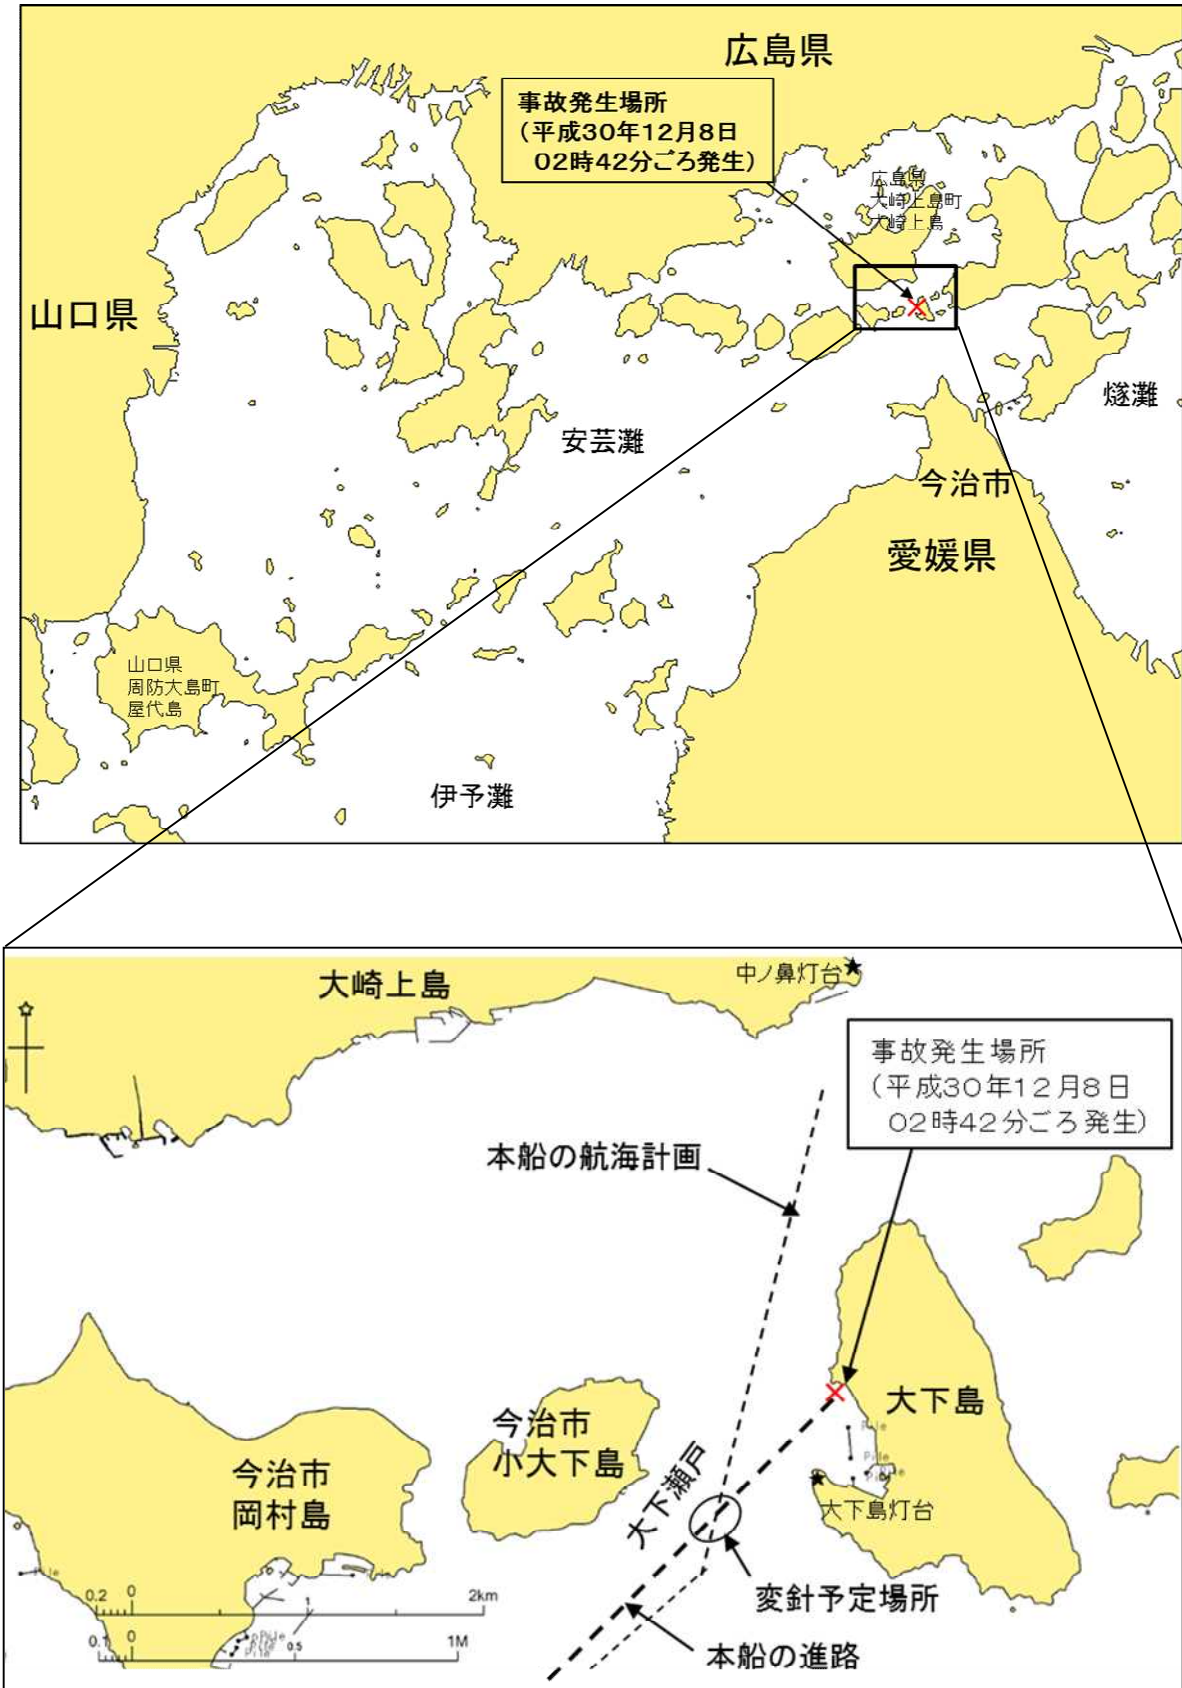
付図1 事故発生経過概略図

<p>気象・海象等の関与 判明した事項の解析</p>	<p>なし</p> <p>本船は、安芸灘を自動操舵により北東進中、単独で船橋当直についていた航海士が居眠りに陥り、変針予定場所を通過して大下島西岸に向けて航行を続けたことから、浅所に乗り揚げたものと考えられる。</p> <p>航海士は、自動操舵で船橋当直中、前路に航行の支障となる船舶を認めなかったことから、覚醒水準が低下して居眠りに陥ったものと考えられる。</p> <p>本船の船橋航海当直警報装置は、休止タイマーの設定が6分であり、航海士が大下瀬戸に入航する前に居眠りに陥って本事故が発生するまでの間が6分未満であったことから、警報が作動しなかったものと考えられる。</p> <p>航海士は、当直時間外に十分な睡眠を取っていなかった可能性があると考えられる。</p>
<p>原因</p>	<p>本事故は、夜間、本船が、安芸灘を自動操舵により北東進中、単独で船橋当直についていた航海士が居眠りに陥り、変針予定場所を通過して大下島西岸に向けて航行を続けたため、浅所に乗り揚げたものと考えられる。</p>
<p>再発防止策</p>	<p>今後の同種事故等の再発防止に役立つ事項として、次のことが考えられる。</p> <ul style="list-style-type: none"> ・ 船橋当直者は、自動操舵で航行中、眠気を感じた際、体操するなど身体を動かしたり、船橋の扉を開けて換気を行うなど、居眠り運航の防止措置を採ること。 ・ 船橋航海当直警報装置は、<small>ふくそう</small>輻輳海域や島や浅所の多い海域を航行する船舶の場合は、休止タイマーの設定を可能な限り短く設定すること。 ・ 操船者は、当直時間外に十分な睡眠を取ること。

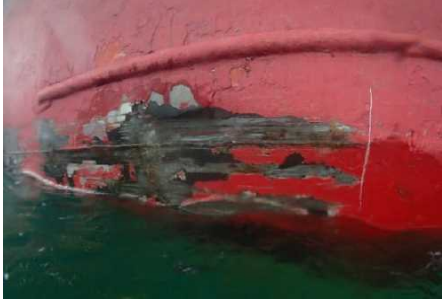
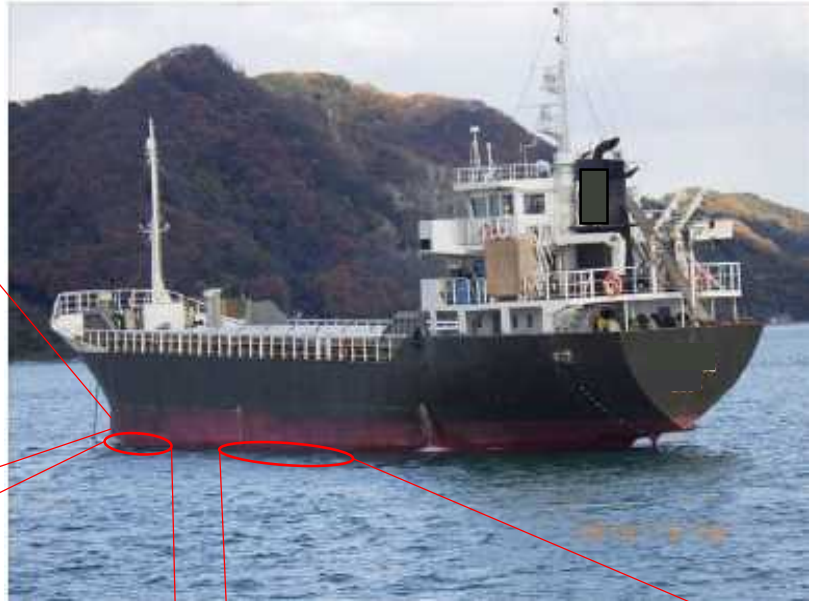
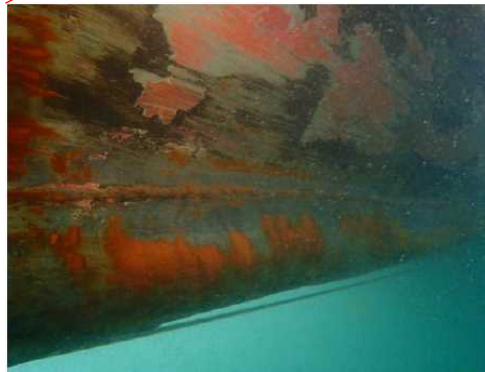
写真1 本船の損傷状況

右舷船首部外板に凹損

左舷船首部船底外板に凹損を含む擦過傷

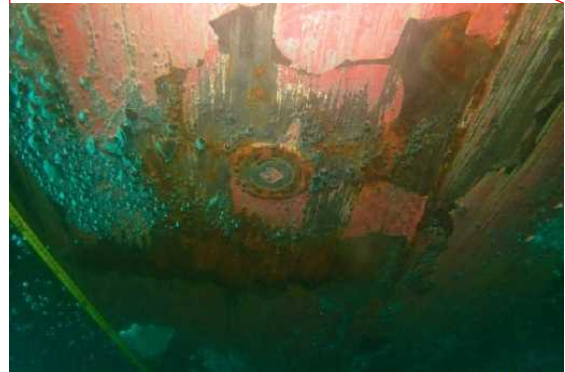
左舷船底外板に擦過傷
