船舶事故調査報告書

令和2年2月19日

運輸安全委員会（海事専門部会）議決

事故種類	乗揚
発生日時	平成31年1月20日 18時20分ごろ
発生場所	広島県福山市千年港南方沖 大野ゾワイ灯標から真方位000° 20m付近 (概位 北緯34° 22.6′ 東経133° 18.2′)
事故の概要	貨物船八島丸は、西進中、浅所に乗り揚げた。 八島丸は、船首船底部の擦過傷等を生じた。
事故調査の経過	平成31年1月25日、本事故の調査を担当する主管調査官（広島事務所）ほか1人の地方事故調査官を指名した。 原因関係者から意見聴取を行った。
事実情報 船種船名、総トン数 船舶番号、船舶所有者等 L×B×D、船質 機関、出力、進水等	貨物船 八島丸、199トン 140201、有限会社八島 55.63m×9.50m×5.45m、鋼 ディーゼル機関、735kW、平成17年7月11日
乗組員等に関する情報	船長 男性 54歳 五級海技士（航海） 免許年月日 平成2年4月26日 免状交付年月日 平成27年3月30日 免状有効期間満了日 令和2年4月25日
死傷者等	なし
損傷	船首船底部に擦過傷、左舷ビルジキールに曲損、右舷ビルジキールに曲損及び折損、左舷船体中央船底部に凹損及び擦過傷
気象・海象	気象：天気 晴れ、風向 北西、風力 4、視界 良好 海象：波向 北西、波高 約0.5m、潮汐 上げ潮の初期、潮高 約138cm（福山） 日没時刻：17時24分ごろ
事故の経過	本船は、船長ほか3人が乗り組み、空船で、平成31年1月20日08時00分ごろ、広島県尾道糸崎港第5区に向けて阪神港大阪区を出港した。 本船は、船長が、単独で船橋当直について操舵装置の前に立ち、同装置左側のレーダーを1.5海里（M）レンジで、船橋左舷側に天井から下げたGPSプロッターをそれぞれ表示させて航行した。

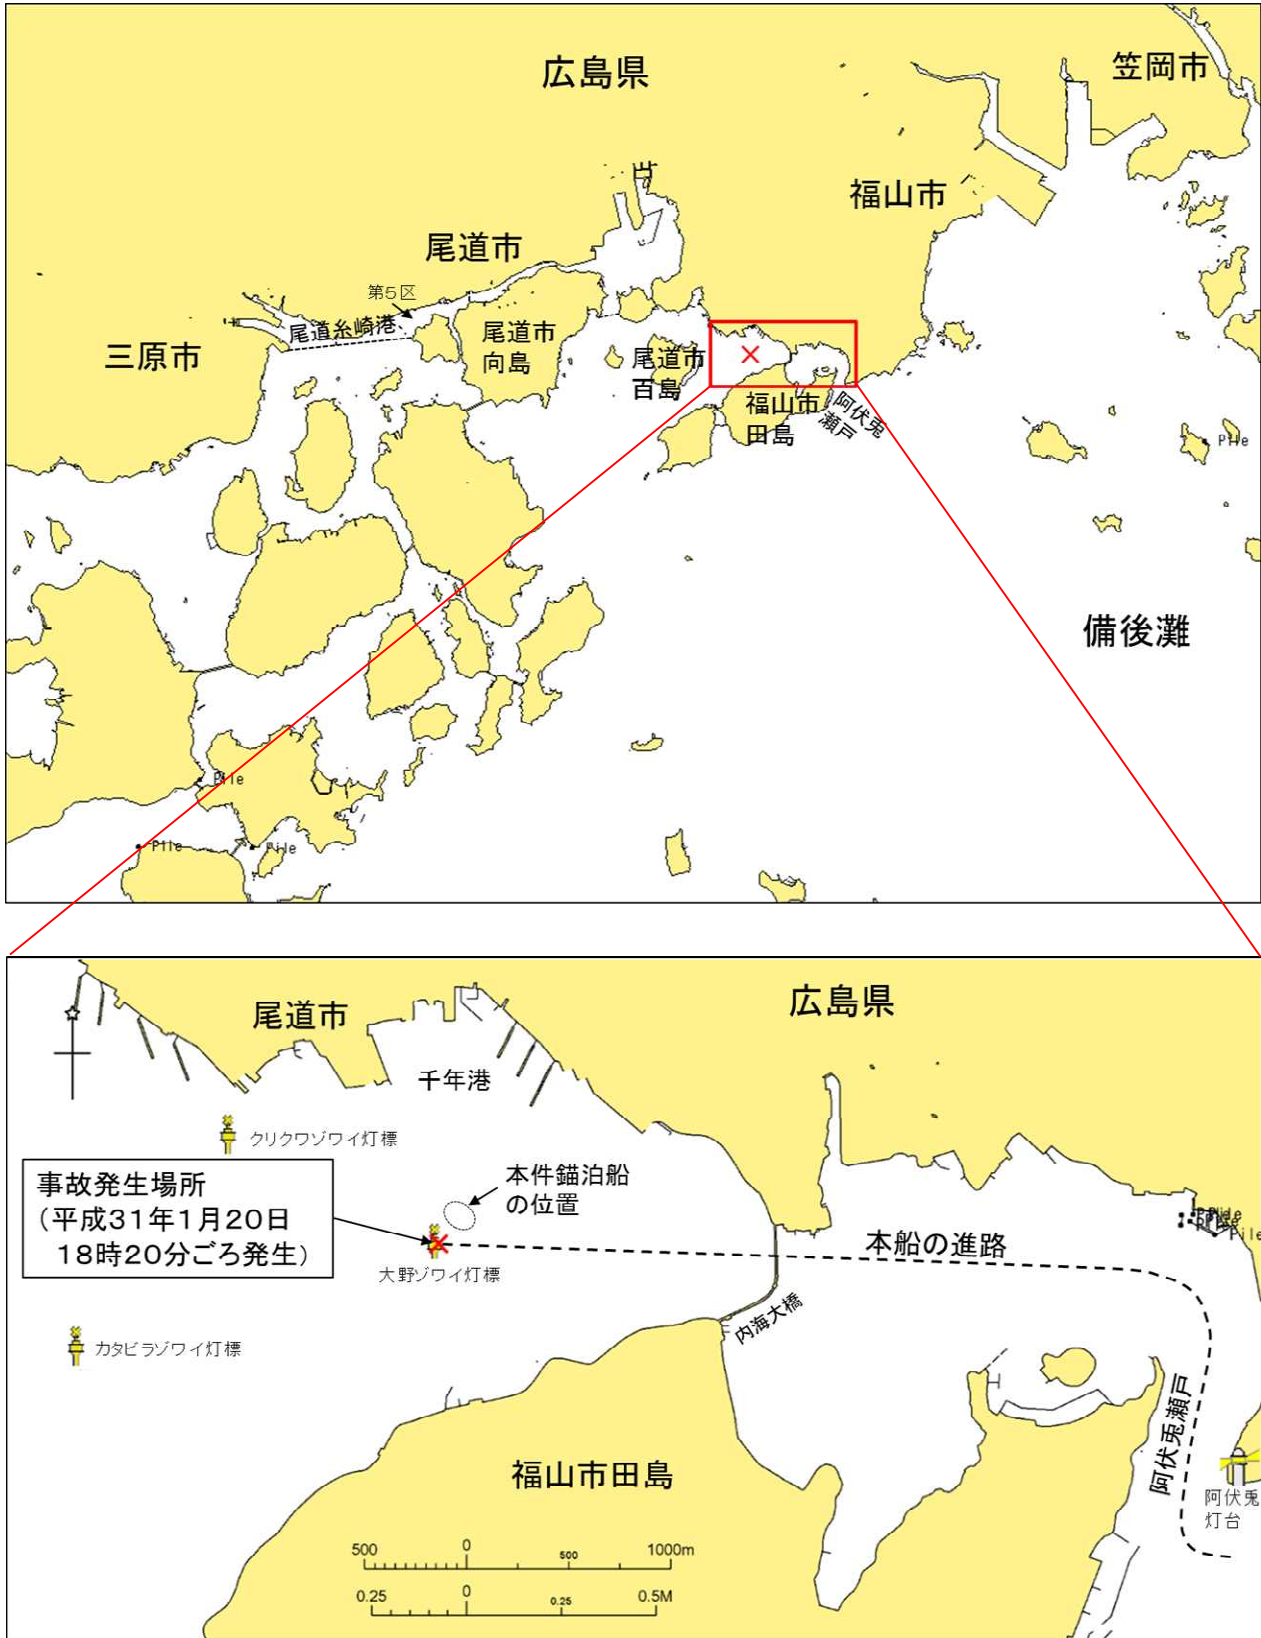
付図1 事故発生経過概略図

<p>本船は、福山市阿伏兔瀬戸を通航する頃、船長が、錨地が近くなったので目視で航行できると思い、レーダーを停止して約8ノットの対地速力で、手動操舵により北進した。</p> <p>本船は、内海大橋下を通航した頃、船長が右舷船首方の千年港南方沖に作業灯を点灯して錨泊している船舶（以下「本件錨泊船」という。）を認め、本件錨泊船の南方に向けて西進した。</p> <p>船長は、本件錨泊船の灯火に注意を向けて目視で航行中、18時20分ごろ、衝撃を感じて大野ゾワイ灯標北方の浅所に乗り揚げたことを知った。</p> <p>船長は、主機を停止し、そののち海上保安庁から本船の状況について問合せがあり、本事故が発生した旨を通報した。</p> <p>本船は、19時50分ごろ自力で離礁したのち、大野ゾワイ灯標の西南西方沖に錨泊して潜水調査を行った。</p> <p>（付図1 事故発生経過概略図、写真1 本船の損傷状況 参照）</p>
<p>その他の事項</p>	<p>本船の喫水は、船首約1.9m、船尾約2.8mであった。</p> <p>船長は、GPSプロッターを起動していたが、内海大橋下を通航する頃から本件錨泊船の明かりに大野ゾワイ灯標の灯光が紛れて気付かなかったと思った。</p> <p>本船は、水深の関係上、満潮時の21日10時00分ごろ尾道糸崎港第5区の施設岸壁に入港予定であり、船長は、大野ゾワイ灯標の西方海域が広いので、大野ゾワイ灯標の西方で漂泊したのち、航海士を船首配置に付けて主機を後進として大野ゾワイ灯標の西方約1Mに投錨する予定であった。</p>
<p>分析</p> <p>乗組員等の関与</p> <p>船体・機関等の関与</p> <p>気象・海象等の関与</p> <p>判明した事項の解析</p>	<p>あり</p> <p>なし</p> <p>なし</p> <p>本船は、千年港南方沖を目視で西進中、単独で船橋当直についていた船長が、右舷船首方の本件錨泊船の明かりに紛れて大野ゾワイ灯標の灯光に気付かないまま同灯標に向かって航行を続けたことから、浅所に乗り揚げたものと考えられる。</p> <p>船長は、右舷船首方の本件錨泊船の灯光が明るく、大野ゾワイ灯標の灯光が埋没して視認しにくかったことから、浅所に向かって航行していることに気付かなかった可能性があると考えられる。</p>

<p>原因</p>	<p>本事故は、夜間、本船が千年港南方沖を目視で西進中、単独で船橋当直についていた船長が、右舷船首方の本件錨泊船の明かりに紛れて大野ゾワイ灯標の灯光に気付かないまま同灯標に向かって航行を続けたため、浅所に乗り揚げたものと考えられる。</p>
<p>再発防止策</p>	<p>今後の同種事故等の再発防止に役立つ事項として、次のことが考えられる。</p>

| | <ul style="list-style-type: none">・ 操船者は、夜間航行中、レーダー、GPSプロッターなどの航海計器を活用して、灯標などについて常時見張りを適切に行うこと。 |

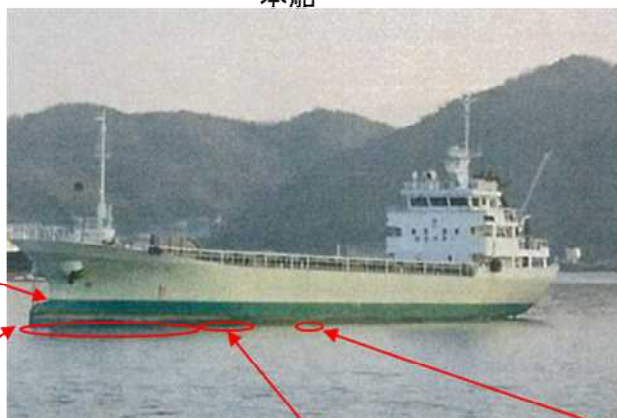
写真1 本船の損傷状況

本船

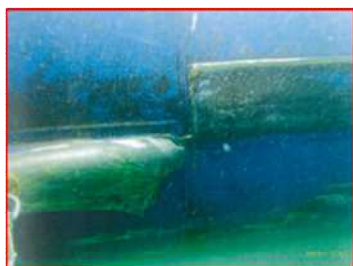
右舷ビルジキールに
曲損及び折損

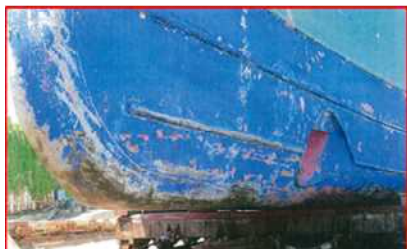
船首船底部に擦過傷
