# 船舶事故調査報告書

令和2年2月19日

運輸安全委員会（海事専門部会）議決

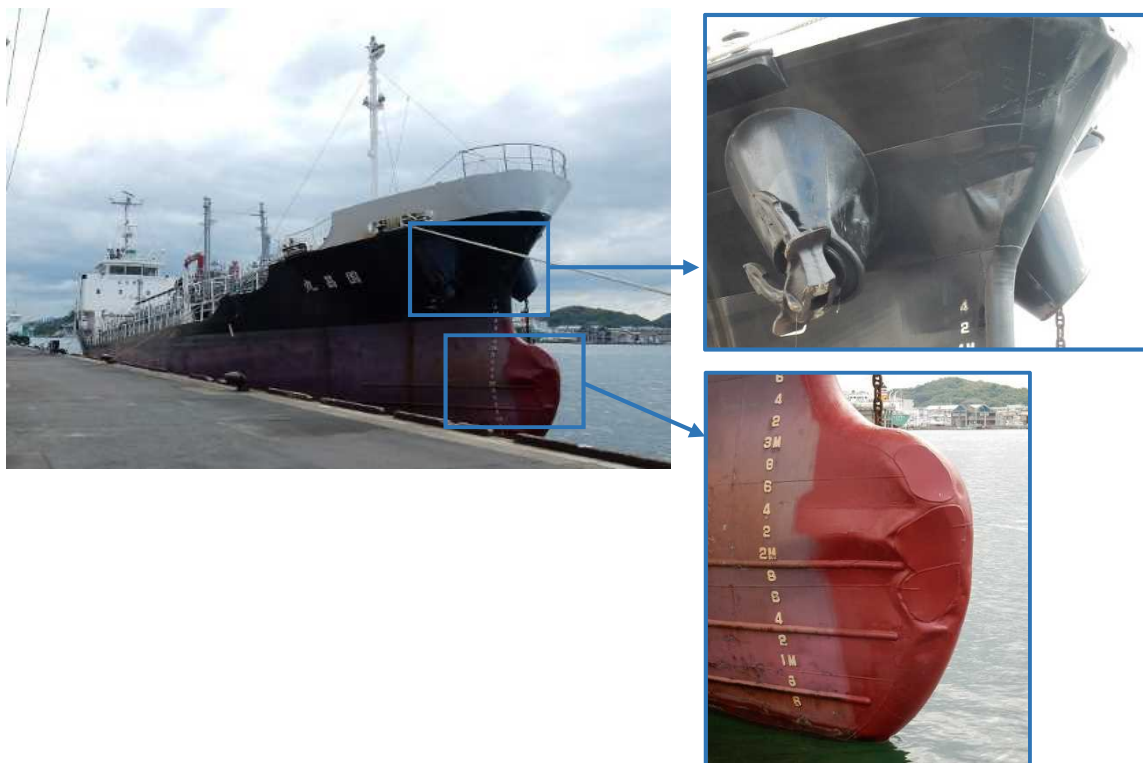
写真1 A船の損傷状況

<p>免状有効期間満了日 令和5年3月12日</p> <p>B 船長B 男性 49歳 四級海技士（航海） 免 許 年 月 日 平成11年8月5日 免 状 交 付 年 月 日 平成26年12月12日 免状有効期間満了日 令和2年1月11日</p> <p>甲板長B 男性 21歳 六級海技士（航海） 免 許 年 月 日 平成30年4月26日 免 状 交 付 年 月 日 平成30年4月26日 免状有効期間満了日 令和5年4月25日</p>
死傷者等	なし
損傷	<p>A バルバスバウ右舷側に破口を伴う凹損、右舷錨が脱落等</p> <p>B 右舷側外板及び同船底部外板に破口を伴う亀裂、船橋楼右舷側に 圧壊等</p>
気象・海象	<p>気象：天気 晴れ、風向 東北東、風力 2、視界 良好</p> <p>海象：海上 平穏、潮汐 上げ潮の末期</p>
事故の経過	<p>A船は、船長A及び航海士Aほか4人が乗り組み、メタノール約910tを積載し、令和元年9月4日10時10分ごろ岡山県倉敷市水島港に向けて広島県大崎上島町木江港を出港した。</p> <p>A船は、航海士Aが単独で船橋当直に当たり、AIS情報が重畳表示されるGPSプロッター及びレーダーを起動させ、約11ノット（kn）の速力（対地速力、以下同じ。）で自動操舵により航行した。</p> <p>航海士Aは、広島県福山市津軽島南方沖を東北東進中、白石瀬戸が近くなってきたので、GPSプロッターを広域表示としたところ、船首方約15海里（M）に西進するB船を認め、B船の針路及び速力からB船と白石瀬戸付近で行き会うことになると思った。</p> <p>航海士Aは、白石瀬戸通航に備え、13時20分ごろ手動操舵に切り替えて操船に当たり、約064°（真方位、以下同じ。）の針路で航行中、13時24分ごろ船首方約3Mに西南西進するB船を視認した。</p> <p>A船は、航海士Aが、13時30分ごろ白石瀬戸においてB船と左舷対左舷で通過する意図を示すつもりで汽笛1回を吹鳴するとともに大きく右舵を取り、船首が右方に振れた頃、小角度の右舵を取った状態として同瀬戸南側に向けて航行していたところ、B船が針路を変えることなく接近してきたので不安を感じたものの、B船が急に右転するかもしれないと思い、徐々に右転する針路で航行を続けた。</p> <p>A船は、航海士Aが、更に接近するB船を見て衝突のおそれを感じ、全速力後進及び左舵一杯としたものの、13時33分ごろその右舷船首部とB船の右舷前部とが衝突した。</p>
