# 船舶事故調査報告書

令和2年2月19日

運輸安全委員会（海事専門部会）議決

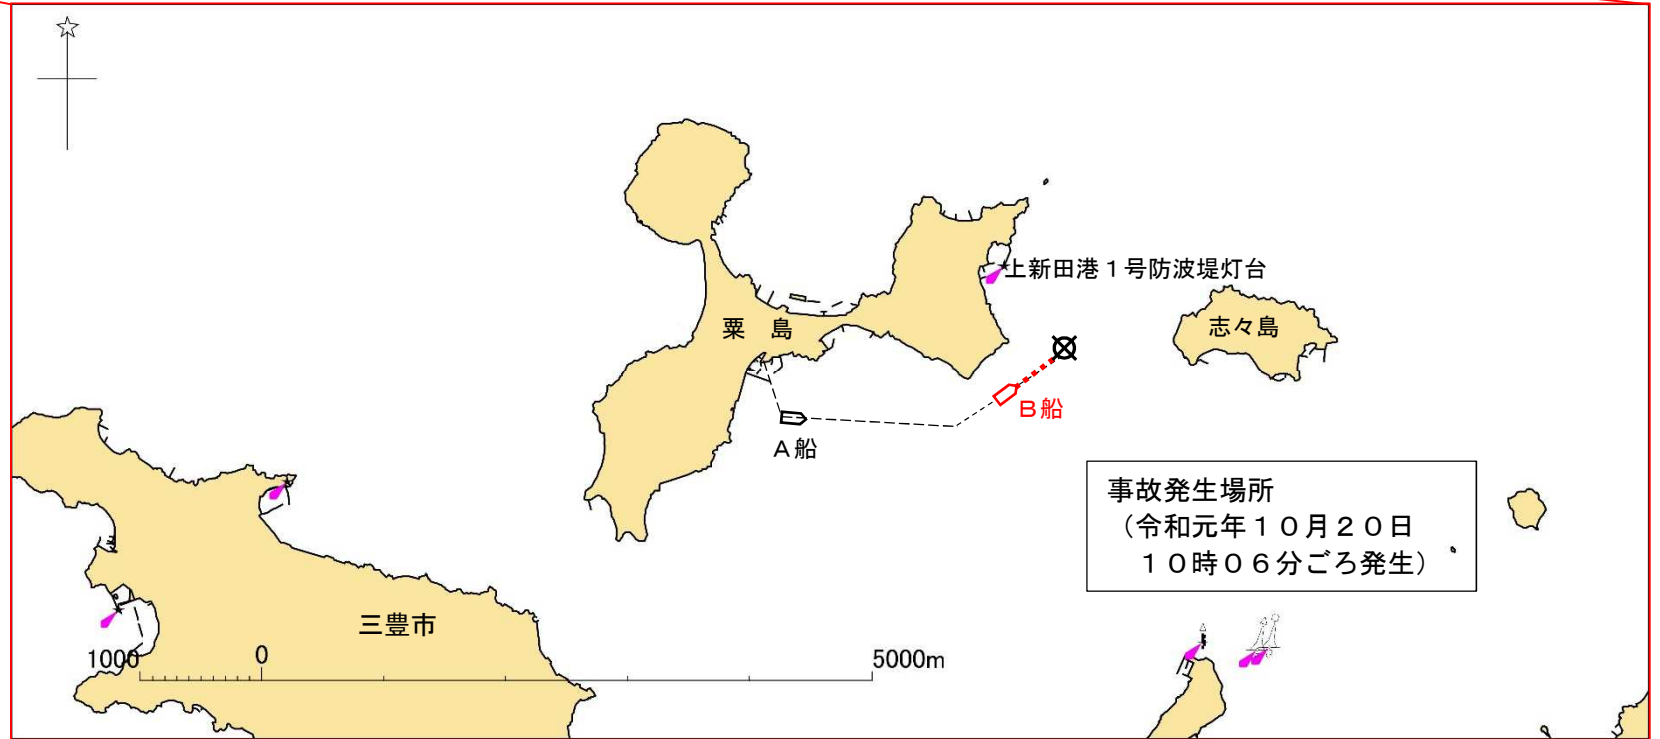
付図1 事故発生経過概略図

<p>ろ、針路を志々島北西端に向けて発進した。</p> <p>操縦者Bは、船首方を向いて椅子に腰を掛け、右手で船外機のティラーハンドルを操作しながら、約4knの速力で北東進中、左舷方に1隻の漁船、予定進路の左舷前方と右舷前方に各1隻の小型船がそれぞれ漂泊して釣りをを行っているのを認めた。</p> <p>B船は、操縦者Bが、予定進路の両側に認めていた2隻の小型船が、いつ動き出すか分からなかったため、その小型船に意識を向けて様子を見ながら航行中、後方を振り向いた直後、B船の船尾部とA船の左舷船首部とが衝突した。</p> <p>操縦者Bは、椅子から滑り落ちてB船の生け簀で腰部を打った。</p> <p>B船は、A船にえい航されて栗島港に入港した。</p> <p>操縦者Bは、携帯電話で海上保安庁に本事故の発生を通報し、21日、丸亀市内の病院に行き、頸椎捻挫及び腰椎捻挫と診断された。</p> <p>(付図1 事故発生経過概略図 参照)</p>
<p>その他の事項</p>	<p>A船は、3年に1回(9月～11月)の瀬戸内国際芸術祭開催期間中、令和元年9月28日から11月4日までの間、栗島から(高見島を経由し)本島の間を運航する便として1日3往復していた。</p> <p>A船のレーダーは、平成30年ごろから故障していた。</p> <p>船長Aは、これまでにミニボートを陸岸近くで見たことはあったものの、陸岸から離れて航行しているところを見たことがなく、本事故当時、ミニボートが栗島と志々島間の水路を航行しているとは思っていなかった。</p> <p>船長Aは、遠方に当たる予定進路の両側に認めていた小型船に視線が向いていて、船体の高さが低いB船に気付かなかったのではないかと本事故後に思った。</p> <p>B船の長さ(登録長相当)は、約2.97mであった。</p> <p>B船は、船首部に垂直に立てた約3mの釣り竿の先に赤い旗を取り付けていた。</p> <p>操縦者Bは、有効な音響による信号を行える手段を講じていなかった。</p> <p>操縦者Bは、平成28年ごろB船を購入し、本事故発生場所付近を航行するのが6回目であったが、栗島と志々島間の水路を旅客船が航行していることを知らず、本事故時の時間帯に旅客船が航行することを知っていたら、栗島から志々島に向かって航行しなかったと本事故後に思った。</p> <p>操縦者Bは、栗島と志々島間の水路を航行する船舶は少ないと思い、1人で乗船していたこともあり、主に前方の見張りを行っていて、後方を見張りがおろそかになっていたと本事故後に思った。</p>
