船舶事故調査報告書

令和2年2月26日

運輸安全委員会（海事専門部会）議決

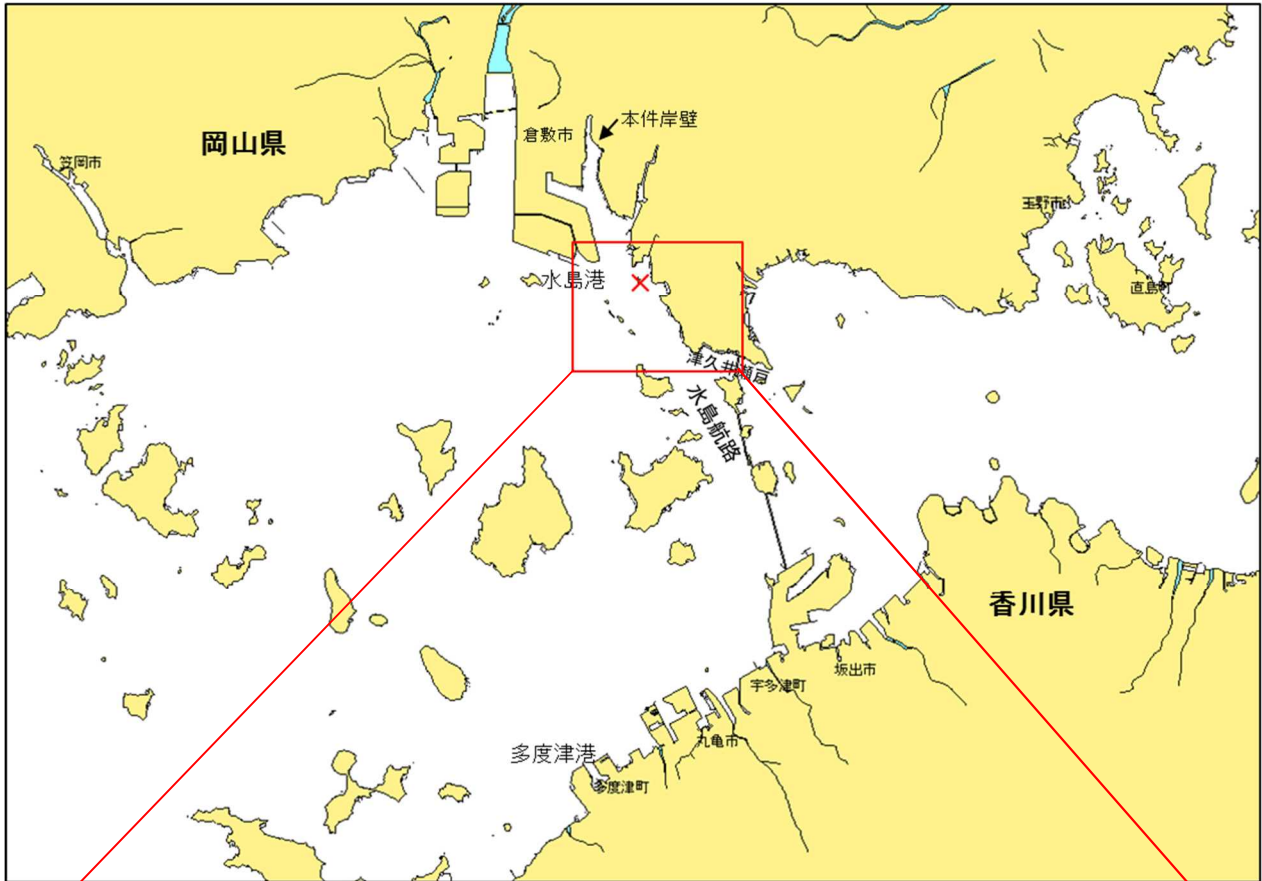
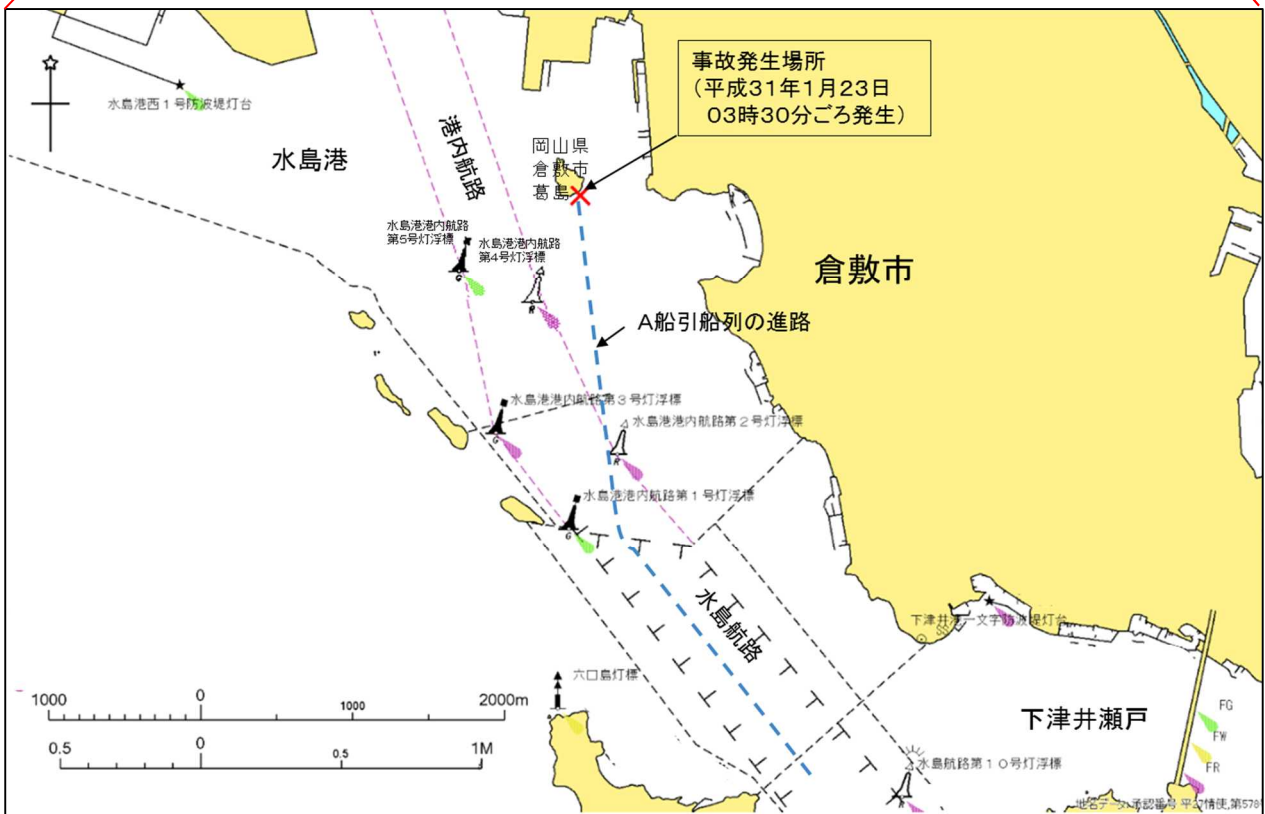
付図1 事故発生経過概略図

<p>分析</p> <p>乗組員等の関与</p> <p>船体・機関等の関与</p> <p>気象・海象等の関与</p> <p>判明した事項の解析</p>	<p>A あり、B なし</p> <p>A なし、B なし</p> <p>A なし、B なし</p> <p>A船引船列は、水島航路を自動操舵により北北西進中、単独で船橋当直についていた船長Aが、港内航路に向けようと自動操舵のダイヤルを回したところで居眠りに陥り、葛島に向かって航行を続けたことから、葛島南岸の浅所に乗り揚げたものと考えられる。</p>
