船舶事故調査報告書

事故種類	乗揚
発生日時	令和元年7月16日 01時39分ごろ
発生場所	山口県上関町赤石鼻付近 上関導灯（後灯）から真方位233° 910m付近 （概位 北緯33° 49.5′ 東経132° 06.4′）
事故の概要	引船第二光勝丸は、バージSANYOをえい航して西進中、第二光勝丸が浅所に乗り揚げた。 第二光勝丸は、船底部外板に凹損を生じた。
事故調査の経過	令和元年9月3日、本事故の調査を担当する主管調査官（広島事務所）を指名した。 なお、後日、1人の地方事故調査官を新たに指名した。 原因関係者から意見聴取を行った。
事実情報 船種船名、総トン数 船舶番号、船舶所有者等 L×B×D、船質 機関、出力、進水等	A 引船 第二光勝丸、19トン 291-38208 広島、光勝海運有限会社（船舶所有者）、 森海運株式会社（船舶借入人、A社） 15.49m (Lr) × 4.80m × 1.83m、鋼 ディーゼル機関、588.4kW、平成10年7月 B バージ SANYO、総トン数不詳 なし、博成海運株式会社 50.0m × 20.0m × 2.5m、鋼 機関なし
乗組員等に関する情報	A 船長A 男性 39歳 一級小型船舶操縦士 免許登録日 平成27年1月16日 免許証交付日 平成27年1月16日 （令和2年1月15日まで有効） 甲板員A 男性 27歳 一級小型船舶操縦士 免許登録日 平成24年9月14日 免許証交付日 平成29年8月22日 （令和4年9月17日まで有効）
死傷者等	なし

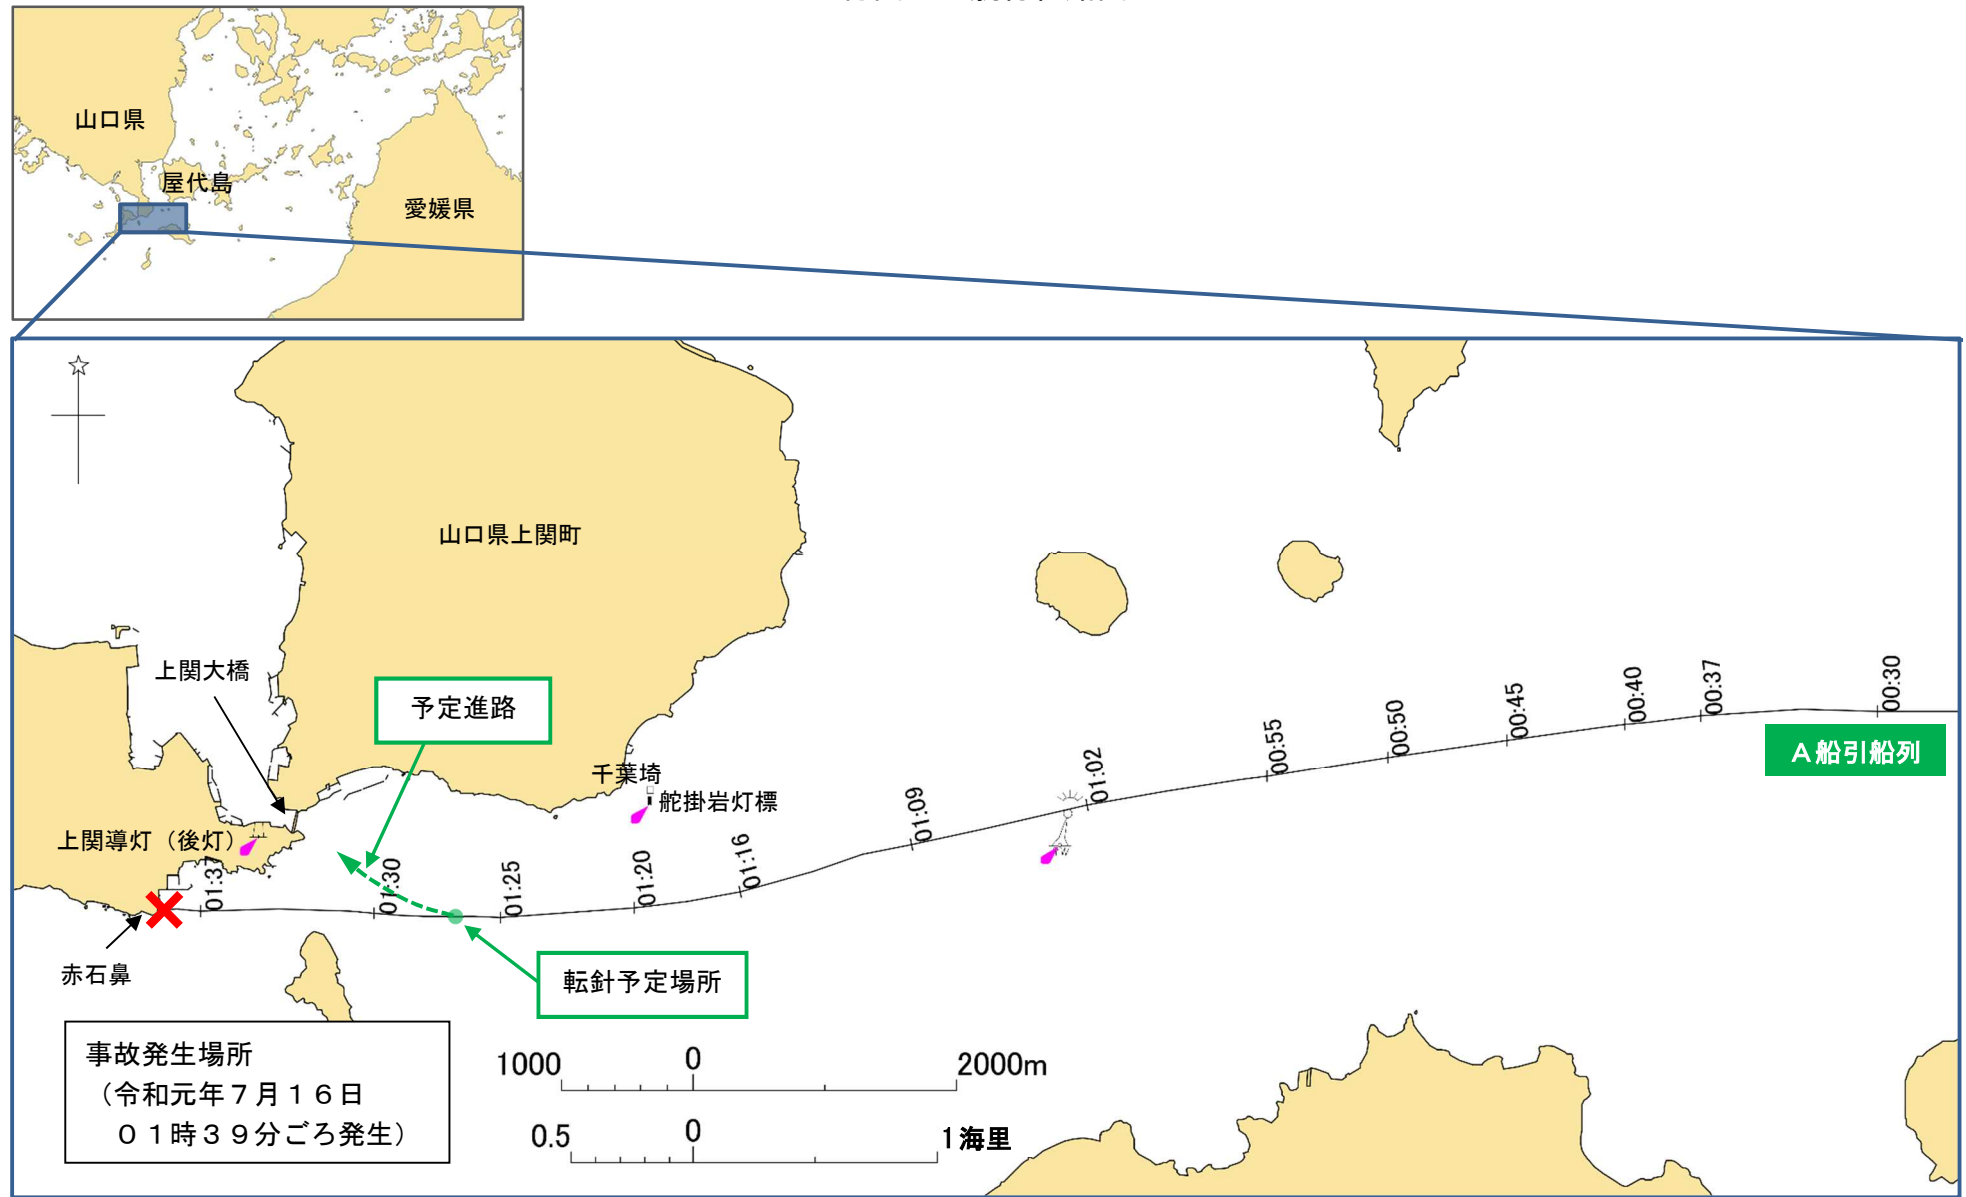
付図1 航行経路図

<p>甲板員Aは、ふだんから睡眠時間が不規則な状態であったが、東予港出港前日の14日は休日で十分な睡眠時間を確保できており、疲労を感じていなかった。</p>
<p>分析</p> <p>乗組員等の関与 船体・機関等の関与 気象・海象等の関与 判明した事項の解析</p>	<p>A あり、B なし A なし、B なし A なし、B なし</p> <p>A船引船列は、上関町南方沖を西進中、単独で操船に当たっていた甲板員Aが居眠りに陥り、上関大橋南東方沖の転針予定場所を通過して赤石鼻に向かって航行を続けたことから、A船が赤石鼻付近の浅所に乗り揚げたものと考えられる。</p> <p>甲板員Aは、周囲に航行の支障となる船舶がいなかったこと、及び椅子に腰を掛けた姿勢で自動操舵により航行していたことから、覚醒水準が低下して居眠りに陥ったものと考えられる。</p>
<p>原因</p>	<p>本事故は、夜間、A船引船列が、上関町南方沖を西進中、単独で操船に当たっていた甲板員Aが居眠りに陥り、上関大橋南東方沖の転針予定場所を通過して赤石鼻に向かって航行を続けたため、A船が赤石鼻付近の浅所に乗り揚げたものと考えられる。</p>
<p>再発防止策</p>	<p>今後の同種事故等の再発防止及び被害の軽減に役立つ事項として、次のことが考えられる。</p> <ul style="list-style-type: none"> ・ 船橋当直者は、夜間航行時、眠気を感じなくても居眠りに陥る危険性を考慮し、立って操船に当たったり、手動操舵に切り替えたり、身体を動かしたり、外気に当たったりするなど、居眠りを防止するための措置をとること。 ・ 船舶所有者は、船橋航海当直警報装置の設置が義務づけられていない船舶においても、同装置を設置することが望ましい。 ・ 船長は、船舶事故が発生した際は、速やかに海上保安庁に通報すること。

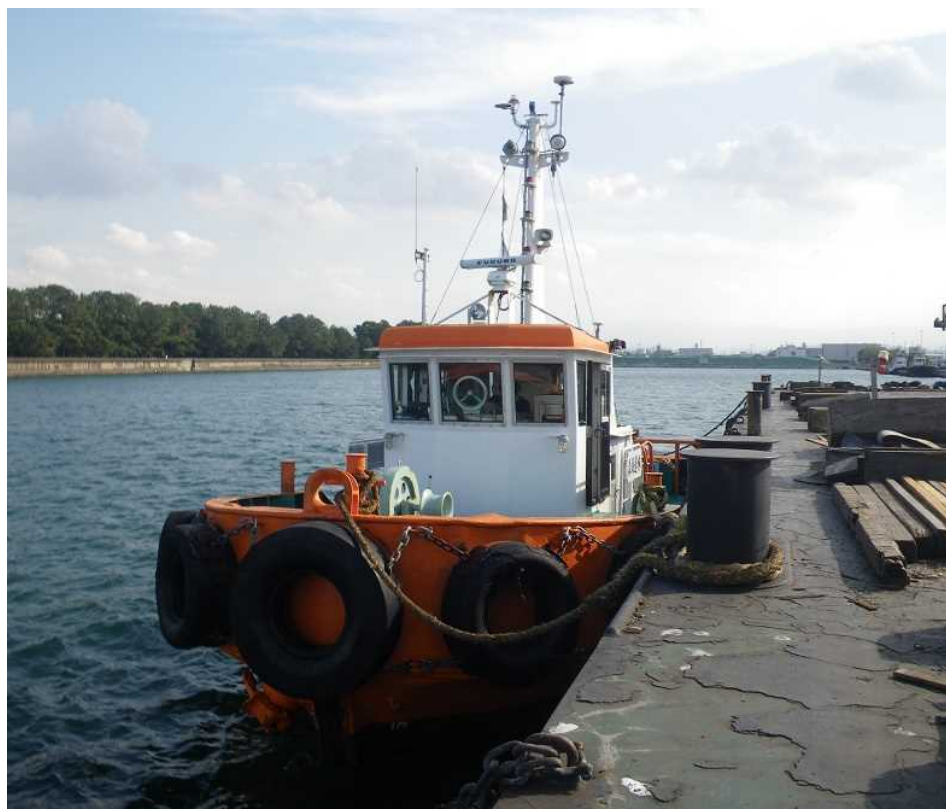
写真1 A船

<p>損傷</p>	<p>A 船底部外板に凹損 B なし</p>
<p>気象・海象</p>	<p>気象：天気 晴れ、風向 西南西、風力 1、視界 良好 海象：海上 平穏、潮汐 低潮時、潮高 約148cm（大島）</p>
<p>事故の経過</p>	<p>A船は、船長A及び甲板員Aが乗り組み、クレーンポスト2基を積載したB船をえい航して引船列（以下「A船引船列」という。）を構成し、令和元年7月15日14時00分ごろ山口県徳山下松港第3区に向けて愛媛県東予港を出港した。</p> <p>A船は、GPSプロッター及びレーダーを起動させ、甲板員Aが、16日00時00分ごろ山口県周防大島町沖家室島南方沖で船長Aから船橋当直を引き継ぎ、操舵室中央背面に取り付けられた椅子に腰を掛けて単独で操船に当たり、同町屋代島南方沖を約6.0～6.5ノットの対地速力で自動操舵により西進した。</p> <p>船長Aは、予定航路としている上関大橋下通過時は自身が操船に当たる予定としていたので、甲板員Aに対し、同橋手前になったら知らせるように指示し、操舵室後方のスペースに横になった。</p> <p>A船引船列は、甲板員Aが、上関町千葉崎南東方沖で、針路を赤石鼻に向く真方位約269°とし、周囲に航行の支障となる船舶がない中、航行を続けた。</p> <p>甲板員Aは、舵掛岩灯標を右舷側に見て通過した後、上関大橋南東方沖で同橋に向けて右転する予定で航行を続けていたところ、いつしか居眠りに陥り、01時39分ごろ衝撃で目覚めてA船が赤石鼻付近の浅所に乗り揚げたことを知った。</p> <p>船長Aは、衝撃で目覚め、甲板員Aと共にA船及びB船の浸水や油流出の有無等を確認していたところ、来島海峡海上交通センターからVHF無線電話で安否確認の連絡を受けたが、A船及びB船に航行の支障となる損傷がなく、潮位が上がるのを待てば自力離礁できると思い、問題ない旨を回答するとともに、A社に本事故の発生を報告した。</p> <p>船長Aは、潮位が上がるのを待っていたところ、04時00分ごろ海上保安庁の巡視艇が来たので、本事故の発生を伝えた。</p> <p>A船は、07時00分ごろ自力離礁し、A船引船列は、海上保安庁の巡視艇と共に徳山下松港第3区へ向かった。</p> <p>（付図1 航行経路図、付表1 A船のAIS記録（抜粋）、写真1 A船 参照）</p>
