## 船舶事故調査報告書

令和2年2月12日  
 運輸安全委員会（海事専門部会）議決  
 委員 佐藤 雄二（部会長）  
 委員 田村 兼吉  
 委員 岡本 満喜子

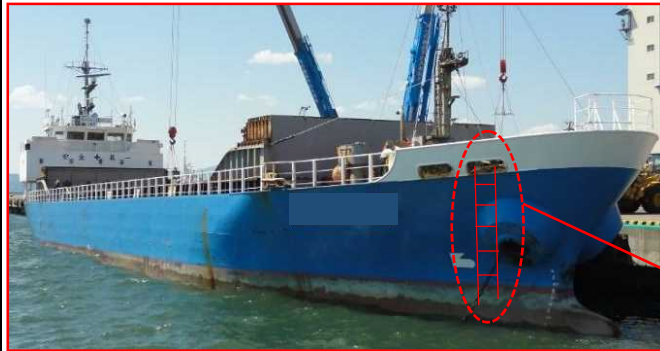
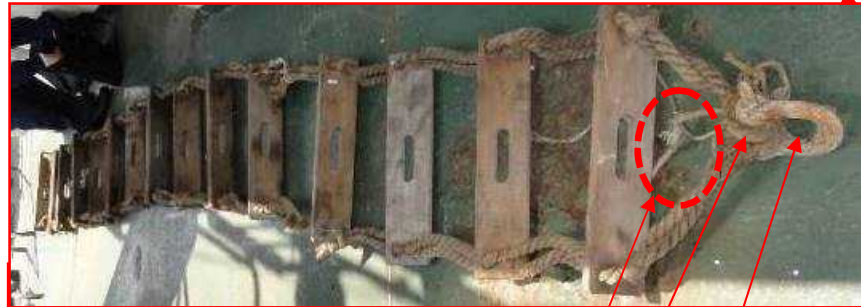
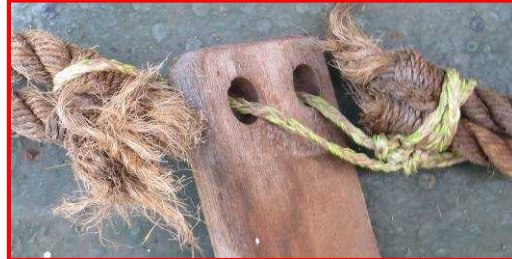
写真1 本件縄ばしごの状況等

部付近の海面に落水した。(写真1参照)

ロープ破断面

<p>その他の事項</p>	<p>本件縄ばしごの長さは約4.3mで、左右2本ずつの麻製ロープと木製のステップにより構成され、ロープの直径はいずれも約2cm、ステップの横幅約45cm、奥行き約10cmである。</p> <p>本件縄ばしご両側のロープは、事務用の小型カッターで刃に抵抗を感じることなく簡単に切れ、切り口から繊維がポロポロと抜ける状態であった。</p> <p>本件縄ばしごは、平成29年に本船が中古船として購入されたときに装備されていたもので、以降、点検が行われることなく、カバー等が掛けられないまま後部甲板上に保管されていた。</p> <p>航海士A<sub>2</sub>は、本件縄ばしごを運んだ際、固縛していたロープが、これまで一度も解かれたことがないと感じた。</p> <p>本事故時、本船に安全帯の装備はなかった。</p>
<p><b>分析</b></p> <p>乗組員等の関与 船体・機関等の関与 気象・海象等の関与 判明した事項の解析</p>	<p>あり あり なし</p> <p>船長の死因は、溺水であった。</p> <p>本船は、本件岸壁から離岸中、船尾に係留していたB船と絡み錨の状況となった際、船長が、舷外で絡み錨の確認作業を行うに当たり、救命胴衣を着用しないまま、劣化が生じていた本件縄ばしごを使用したことから、本件縄ばしごのロープが切れて落水し、溺死したものと推定される。</p> <p>本件縄ばしごは、カバー等が掛けられないまま後部甲板上で長期間保管されていたことから、麻製ロープの劣化が生じたものと推定される。</p>
<p><b>原因</b></p>	<p>本事故は、本船が、本件岸壁から離岸中、船尾に係留していたB船と絡み錨の状況となった際、船長が、舷外で絡み錨の確認作業を行うに当たり、救命胴衣を着用しないまま、劣化が生じていた本件縄ばしごを使用したため、本件縄ばしごのロープが切れて落水したことにより発生したものと推定される。</p>
<p><b>再発防止策</b></p>	<p>船舶借入会社は、本事故後、所属船舶に対して、安全帯を支給の上、船外退避等の緊急時以外に縄ばしごを使用しないよう通達するとともに、縄ばしごの状況を確認して、不具合があるものは新替えすることとした。</p> <p>今後の同種事故等の再発防止に役立つ事項として、次のことが考えられる。</p> <ul style="list-style-type: none"> <li>・縄ばしごは、防水カバーを掛けるなどして、直射日光及び海水を受けるとのしないよう保管するとともに、定期的に点検するなどして適切に管理すること。</li> <li>・舷外で作業を行う際は、命綱又は作業用救命衣を装備し、安全に</li> </ul>
