船舶事故調査報告書

事故種類	衝突（橋脚）
発生日時	令和元年7月27日 13時36分ごろ
発生場所	広島県尾道市生口島 ^{いくち} 西方沖（多々羅大橋2P橋脚） 多々羅大橋橋梁灯（L1灯）から真方位089° 110m付近 （概位 北緯34° 15.6′ 東経133° 04.2′）
事故の概要	プレジャーボート ^{オーマスリ} OHMASUⅢは、生口島南西方沖を、蛇行しながら航行して多々羅大橋の橋脚に衝突した。 OHMASUⅢは、同乗者が死亡し、操縦者が負傷し、船首部に圧壊を生じ、また、橋脚は、南西面の緩衝工に曲損を生じた。
事故調査の経過	令和元年8月2日、本事故の調査を担当する主管調査官（広島事務所）ほか1人の地方事故調査官を指名した。 原因関係者から意見聴取を行った。
事実情報 船種船名、総トン数 船舶番号、船舶所有者等 L×B×D、船質、 機関、出力、進水等	プレジャーボート OHMASUⅢ、2.6トン 242-30863広島、個人所有 7.52m (Lr) × 2.41m × 1.20m、FRP ガソリン機関（船外機）、147.1kW、平成25年9月
乗組員等に関する情報	操縦者 男性 40歳 二級小型船舶操縦士・特殊小型船舶操縦士・特定 免許登録日 平成8年9月25日 平成23年9月24日をもって失効していた。 同乗者 男性 58歳 二級小型船舶操縦士・特殊小型船舶操縦士・特定 免許登録日 平成15年6月9日 免許証交付日 平成29年7月31日 （令和5年6月10日まで有効）
死傷者等	死亡 1人（同乗者）、重傷 1人（操縦者）
損傷	本船 船首部に圧壊 橋脚 南西面の緩衝工に曲損
気象・海象	気象：天気 晴れ、風向 南南西、風力 3、視界 良好、気温 約30.8℃ 海象：海上 平穏、潮汐 上げ潮の末期、潮高 約95cm（瀬戸田） 潮流 西北西流から東南東流への転流時（13時49分 生口

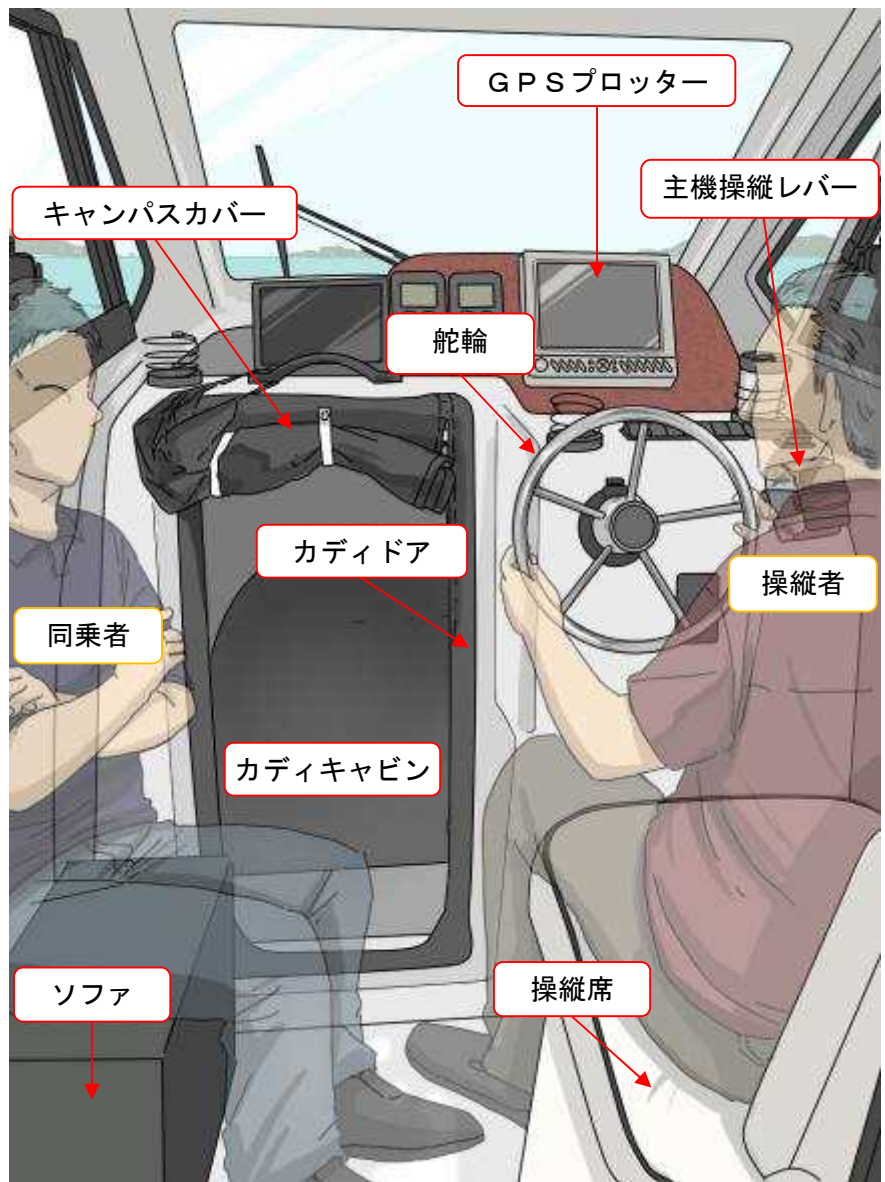
図1 操縦室の状況（イメージ）

操縦者は、同乗者が、カディドア後方に置かれたソファに操縦席を向いた体勢で腰を掛けていたので、本事故時、ソファから前方のカディキャビンに投げ出されたのではないかと本事故後に思った。

カディドア付近及びカディキャビン内に顕著な衝突痕は見られなかった。

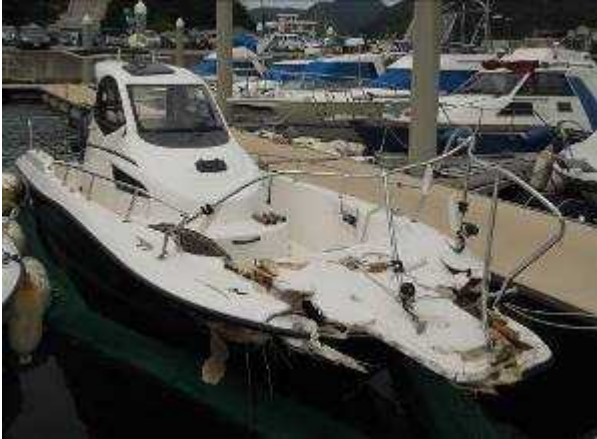
写真1 本船の外観（前部）

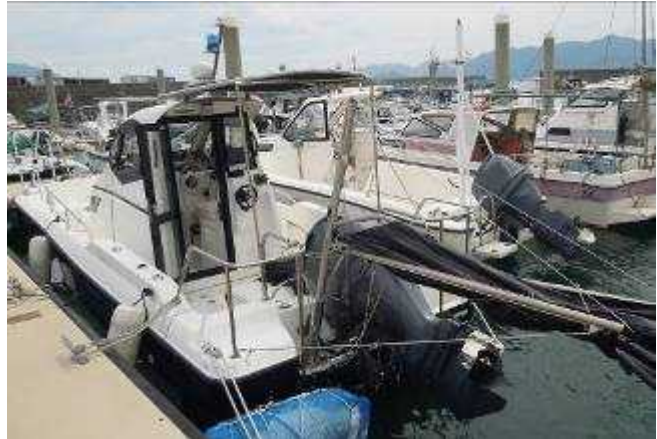
写真2 本船の外観（後部）

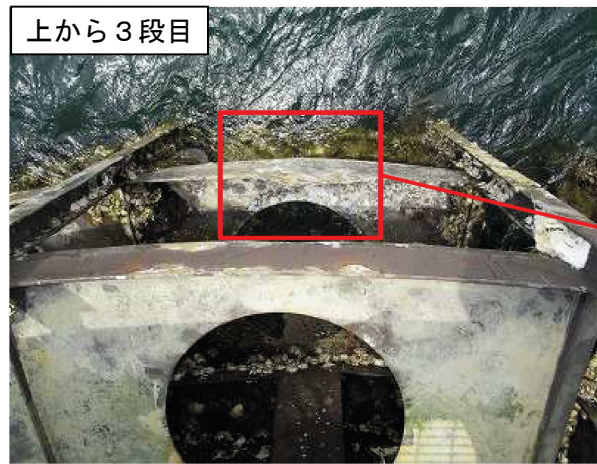
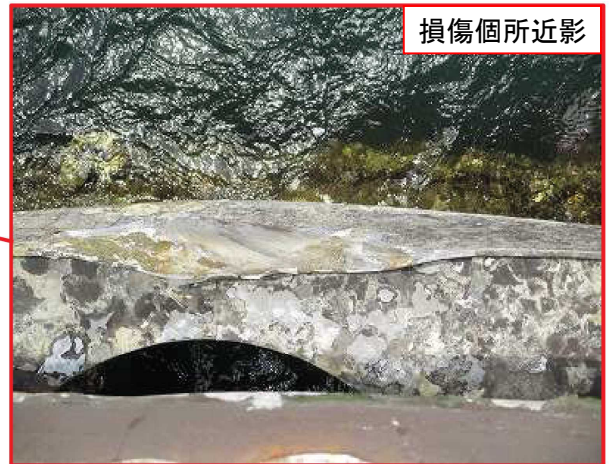
部を強く打ったことにより頭部を負傷したものと考えられるが、カディドア付近及びカディキャビン内に顕著な衝突痕が残っていなかったことから、その状況を明らかにすることはできなかった。
原因	本事故は、本船が、生口島南西方沖を、約22knの高速力、かつ、対地針路が約258～356°で蛇行しながら航行したため、多々羅大橋2P橋脚南西面の緩衝工に衝突したものと推定される。
再発防止策	<p>今後の同種事故等の再発防止及び被害の軽減に役立つ事項として、次のことが考えられる。</p> <ul style="list-style-type: none"> ・操船者は、船舶を高速力、かつ、蛇行させて橋脚などの海上構造物の近くを航行しないこと。 <p>今後の参考事項として、次のことが考えられる。</p> <ul style="list-style-type: none"> ・飲酒して操船しないこと。 ・小型船舶の操縦者は、受有する小型船舶操縦免許証の有効期間を確認し、失効する前に更新手続を行うこと。

写真3 多々羅大橋2P橋脚南西面の緩衝工の損傷状況
