船舶事故調査報告書

令和2年2月12日
 運輸安全委員会（海事専門部会）議決
 委員 佐藤 雄二（部会長）
 委員 田村 兼吉
 委員 岡本 満喜子

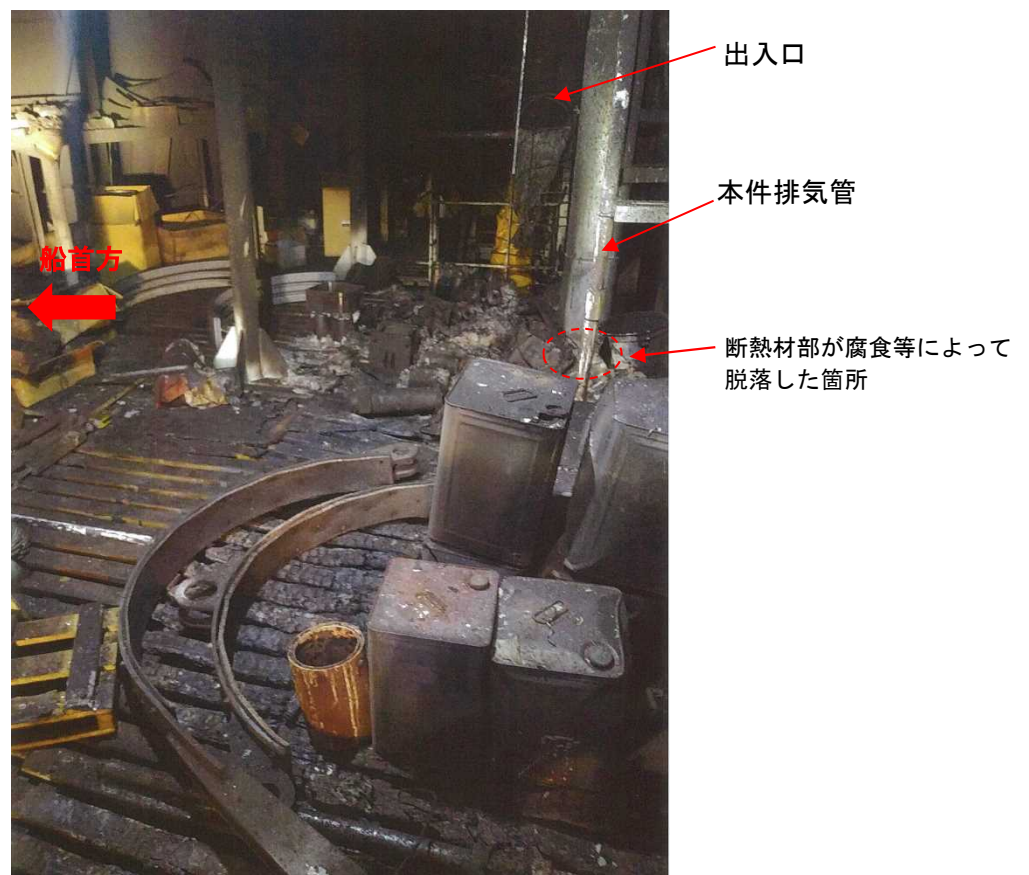
写真3 本件船倉の焼損状況

<p>B船は、調査の結果、本件船倉の船尾側中央付近を下方から上方に貫通している‘本件原動機の排気管’（以下「本件排気管」という。）付近の床面が激しく焼損し、さらに同箇所から左舷側にかけての船尾側壁面及び床面が焼損していたほか、本件排気管の貫通部付近の断熱材部（内側が断熱材、外側がブリキ板）が腐食等で脱落し、本件排気管本体が露出した状態となっていた。</p> <p>（付図1 事故発生場所概略図、写真1 A船押船列の状況、写真2 B船船首甲板の状況、写真3 本件船倉の焼損状況 参照）</p>
<p>その他の事項</p>	<p>バウスラスト室は、最下層の船首側にバウスラストが、船尾側に本件原動機が設置されており、本件排気管が本件船倉の船尾側壁面近くの床面及び上甲板を貫通して外部に出ていた。</p> <p>本件船倉は、本事故前、床全面にすのこが敷かれており、本件排気管の周囲には不要となった段ボール紙、使用済みのウエス及びオイルフィルタ等が入った袋が置かれ、また、本件排気管の左舷側にはペンキ缶やグリース缶が置かれていた。</p> <p>A船押船列の乗組員は、本件船倉内を貫通する断熱部材で覆われた本件排気管の表面が熱くなく、また、本件排気管の貫通部付近が腐食等していることを知らなかったため、日頃から本件排気管に接するような状態で段ボール紙等を置いていた。</p> <p>本件原動機及びバウスラストは、A船の操舵室で発停又は操作ができるようになっていた。</p>
<p>分析</p> <p>乗組員等の関与 船体・機関等の関与 気象・海象等の関与 判明した事項の解析</p>	<p>A あり、B なし A なし、B あり A なし、B なし</p> <p>A船押船列は、本件船倉を貫通する本件排気管床面付近の断熱部材が腐食等で脱落して排気管本体が露出した状態で、白島北西方沖において、錨泊してバウスラストを使用しながら海砂の採取作業中、段ボール紙等が、本件排気管に接した状態で置かれていたことから、本件原動機の排気熱によって低温発火し、周囲の可燃物に燃え広がったものと考えられる。</p> <p>A船押船列の乗組員は、本件船倉内を貫通する断熱部材で覆われた本件排気管の表面が熱くなかったことから、本件排気管に接するような状態で段ボール紙等を置いていたものと推定される。</p>

<p>原因</p>	<p>本事故は、A船押船列が、本件船倉を貫通する本件排気管床面付近の断熱部材が腐食等で脱落して排気管本体が露出した状態で、白島北西方沖において、錨泊してバウスラストを使用しながら海砂の採取作業中、段ボール紙等が、本件排気管に接した状態で置かれていたため、本件原動機の排気熱によって低温発火し、周囲の可燃物に燃え広がったことにより発生したものと考えられる。</p>

再発防止策	<p>A社は、本事故後、本件排気管の腐食等によって脱落した断熱部材の補修を行い、物置禁止区域を明示するとともに、乗組員に対しても排気管等熱を持つ場所へ可燃物を置かないように周知徹底を図った。</p> <p>今後の同種事故等の再発防止及び被害の軽減に役立つ事項として、次のことが考えられる。</p> <ul style="list-style-type: none">・排気管等熱を持つ場所の近くに可燃物を置かないこと。・異常な発煙や出火を認めた際には、速やかに海上保安庁等関係機関に通報するとともに、作業を中止して初期消火活動を実施すること。
--------------	--
