## 船舶事故調査報告書

事故種類	衝突
発生日時	平成31年4月16日 16時50分ごろ
発生場所	大分県国東市大分空港東方沖 国東港古市C防波堤東灯台から真方位123° 5.2海里（M）付近 （概位 北緯33° 27.3′ 東経131° 49.3′）
事故の概要	貨物船兼砂利石材運搬船第参拾参宝来丸は、南南東進中、漁船海飛丸は、北西進中、両船が衝突した。 第参拾参宝来丸は、左舷船首部外板の塗装に剝離を生じ、また、海飛丸は、船首部の破損等を生じた。
事故調査の経過	令和元年5月7日、本事故の調査を担当する主管調査官（門司事務所）ほか1人の地方事故調査官を指名した。 原因関係者から意見聴取を行った。
事実情報 船種船名、総トン数 船舶番号、船舶所有者等 L×B×D、船質 機関、出力、進水等	A 貨物船兼砂利石材運搬船 第参拾参宝来丸、496トン 132325、山年建設有限会社 69.16m×13.00m×7.50m、鋼 ディーゼル機関、735kW、平成7年1月21日 B 漁船 海飛丸、4.7トン OT3-28185（漁船登録番号）、個人所有 10.85m（Lr）×3.30m×0.86m、FRP ディーゼル機関、281kW（動力漁船登録票による）、平成8年12月26日
乗組員等に関する情報	A 船長A 男性 52歳 五級海技士（航海） 免許年月日 平成5年7月14日 免状交付年月日 平成30年7月2日 免状有効期間満了日 令和5年7月13日 B 船長B 男性 36歳 一級小型船舶操縦士 免許登録日 平成20年12月4日 免許証交付日 平成30年4月27日 （令和5年12月3日まで有効）

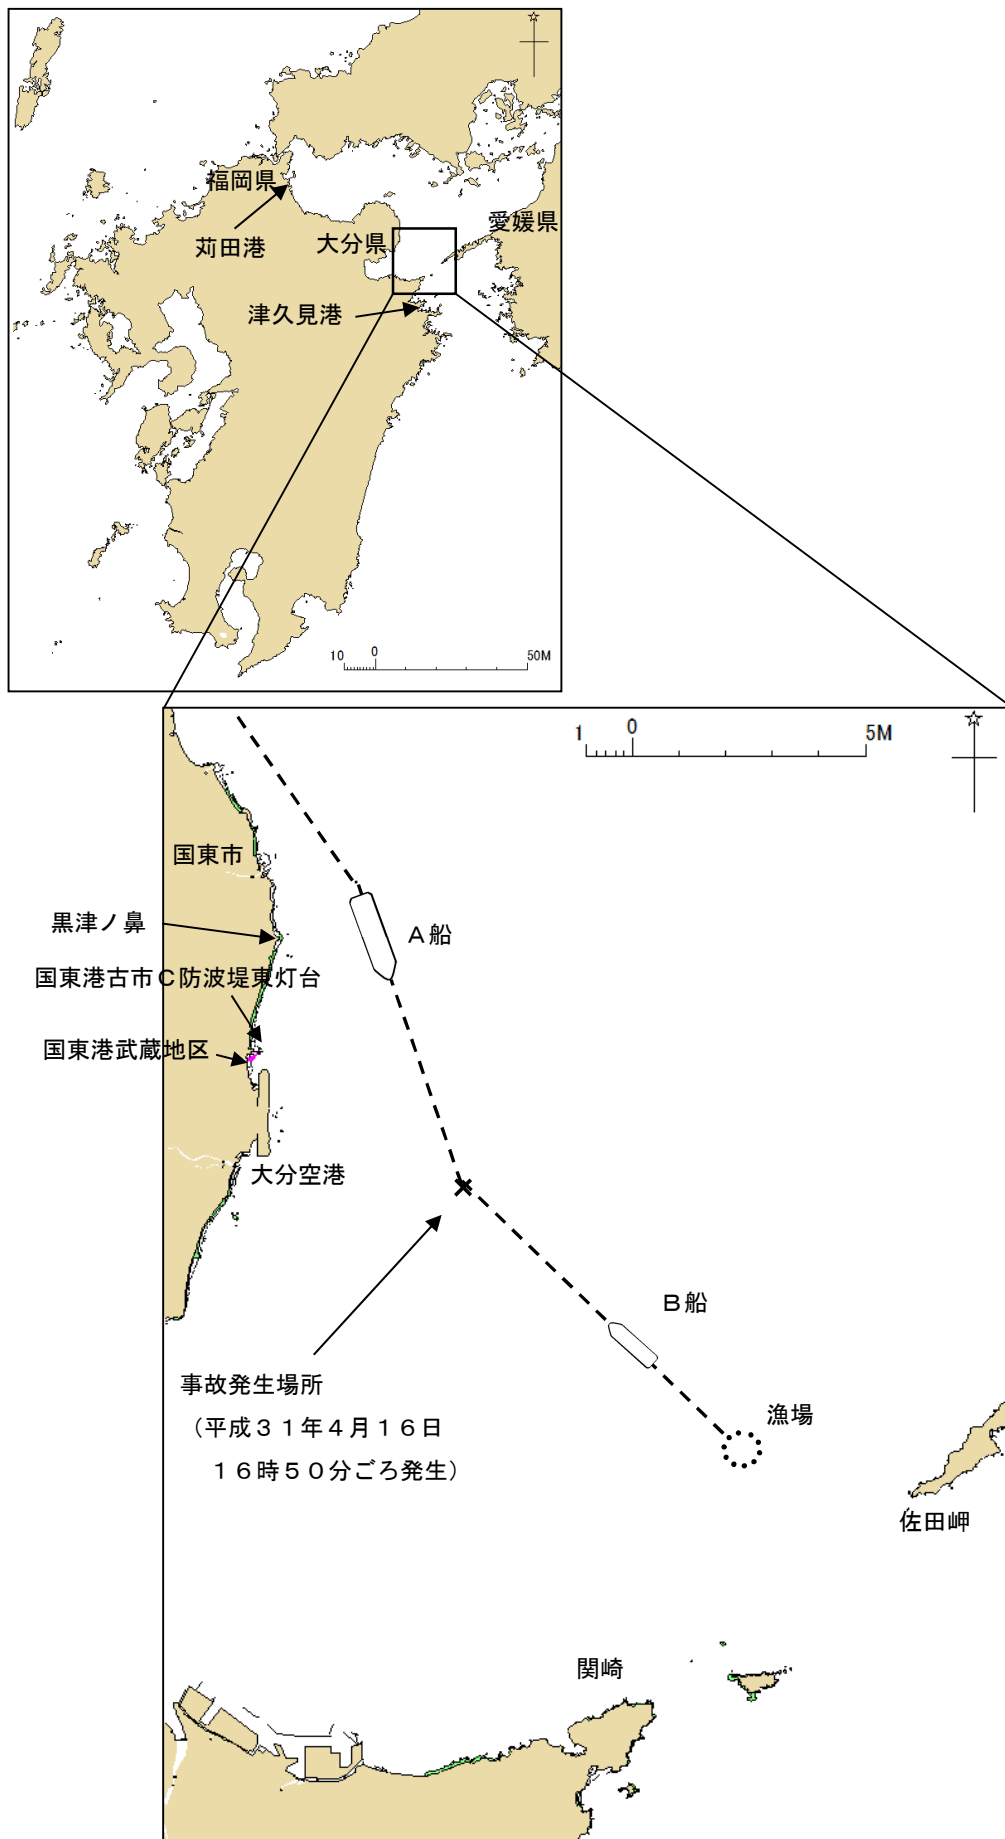
付図1 事故発生経過概略図

死傷者等	なし
損傷	A 左舷船首部外板の塗装に剝離 B 船首部に破損、船首部のローラ破損
気象・海象	気象：天気 晴れ、風向 南東、風力 4、視界 良好 海象：波高 約1.0m、潮汐 上げ潮の末期
事故の経過	<p>A船は、船長Aほか4人が乗り組み、空倉の状態、平成31年4月16日12時00分ごろ大分県津久見市津久見港に向けて福岡県苅田町苅田港を出港した。</p> <p>船長Aは、15時30分ごろ大分県姫島村姫島南方沖で昇橋して船橋当直を引継ぎ、3Mレンジとしたレーダーを作動させ、16時10分ごろ国東市黒津ノ鼻東方沖で大分県大分市関埼に向ける針路とし、約11ノット(kn)の速力(対地速力、以下同じ。)で自動操舵により南南東進をした。</p> <p>船長Aは、大分空港東方沖において、レーダーで左舷船首方約3Mのところ、B船の映像を認め、目視でB船が漁船であることを確認し、B船がA船の進路を避ける立場であり、A船が針路及び速力を保つ立場であると判断していずれB船がA船を避けると思っ航行を続けた。</p> <p>船長Aは、左舷船首方から来る貨物船がB船の船首方を通過した後、B船の様子を見ながら航行していたところ、約200～300mに接近したとき、B船がA船を避けないと判断し、衝突の危険を感じて、直ちに主機を微速力前進とし、操船信号として短音1回の汽笛を吹鳴して手動操舵に切り替えて右一杯を取ったものの、間に合わず、16時50分ごろA船の左舷船首部とB船の船首部とが衝突した。</p> <p>A船は、錨泊した後、船長Aが、乗組員に指示して搭載艇を降ろし、B船の負傷者及び損傷状況を確認させ、海上保安庁に本事故の発生を通報した。</p> <p>A船は、海上保安庁の調査を受けた後、津久見港に向かった。</p> <p>B船は、船長Bが1人で乗り組み、たちうお曳縄漁を終えて帰港する目的で、16時00分ごろ国東市国東港武蔵地区に向けて愛媛県伊方町佐田岬西北西方約3.5M沖の漁場を出発した。</p> <p>B船は、0.75Mレンジとしたレーダーを作動させ、国東港武蔵地区に向ける針路として約7～8knの速力で自動操舵により北西進し、漁場を出発して約20～25分後、船長Bが、前路に他船を見掛けなかったため約12knに増速して操舵室を離れ、後部甲板で漁獲物の箱詰及び漁具の片付け作業を開始した。</p> <p>船長Bは、後部甲板で漁具の片付け作業を行っていたところ、船首方で貨物船が通過した際、右舷船首方にA船を認めたものの、操舵室のレーダーを見てA船が映っていなかったためまだA船との距離があると思ひ、同作業が終わったところでA船の様子を見るつもりで同作</p>

<p>業を再開した。</p> <p>船長Bは、大分空港東方沖において、漁具の片付け作業を行いながら航行を続けていたところ、衝撃を感じてA船と衝突したことに気付いた。</p> <p>船長Bは、衝突の衝撃で後部甲板に転倒し、操舵室に移動して主機を中立運転とした後、B船の損傷状況を確認し、A船から大分海上保安部の連絡先を聞いて、海上保安庁に本事故の発生を通報した。</p> <p>B船は、海上保安庁の調査を受けた後、自力航行ができたので、国東港武蔵地区に帰港した。</p> <p>(付図1 事故発生経過概略図、写真1 A船、写真2 B船、写真3 B船の船首部の損傷状況 参照)</p>
<p>その他の事項</p>	<p>船長Aは、これまでの経験でA船が針路及び速力を保つ立場であってもA船に接近するまで避けない漁船が多いので、B船もA船に接近してから避けると思った。</p> <p>船長Bは、いつも、漁場を出発してから漁獲物の箱詰及び漁具の片付け作業を行い、時折、周囲の見張りを行っていた。</p> <p>船長Bは、ふだん、他船と約0.5M以下に接近したとき、衝突の危険があるかどうか、判断して避けるようにしていた。</p> <p>船長Bは、A船からの汽笛が聞こえなかった。</p> <p>船長Bは、本事故当時、救命胴衣を着用していた。</p>
<p><b>分析</b></p> <p>乗組員等の関与</p> <p>船体・機関等の関与</p> <p>気象・海象等の関与</p> <p>判明した事項の解析</p>	<p>A あり、B あり</p> <p>A なし、B なし</p> <p>A なし、B なし</p> <p>A船は、大分空港東方沖を南南東進中、船長Aが、左舷船首方にB船を認めた際、これまでの経験からB船がA船に接近して避けると思い、同じ針路及び速力で航行を続けたことから、衝突を避ける措置が遅れ、B船と衝突したものと考えられる。</p> <p>B船は、大分空港東方沖を北西進中、船長Bが、後部甲板で漁具の片付け作業中にA船を右舷船首方に認めたものの、レーダーの映像にA船が映っておらず、まだ距離があると思い、同作業が終わったところでA船の様子を見るつもりで同作業を続けながら同じ針路及び速力で航行したことから、A船と衝突したものと考えられる。</p>

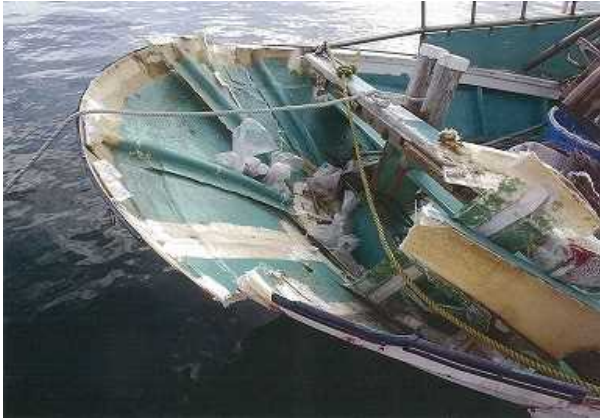
写真3 B船の船首部の損傷状況
