船舶事故調査報告書

事故種類	乗揚
発生日時	令和元年7月25日 00時50分ごろ
発生場所	福岡県福岡市玄界島 ^{げんかい} 北方沖 玄界島灯台から真方位346° 860m付近 (概位 北緯33° 42.0′ 東経130° 14.0′)
事故の概要	プレジャーボート ^{ブランド ニュー デイ} Brand-new Dayは、南東進中、岩場に乗り揚げた。 Brand-new Day は、船長及び同乗者3人が負傷し、船首部船底外板の破口等を生じた。
事故調査の経過	令和元年7月25日、本事故の調査を担当する主管調査官（門司事務所）ほか1人の地方事故調査官を指名した。 原因関係者から意見聴取を行った。
事実情報 船種船名、総トン数 船舶番号、船舶所有者等 L×B×D、船質 機関、出力、進水等	プレジャーボート Brand-new Day、5トン未満 235-40840福岡、株式会社ライトグリーン 9.05m (Lr) × 2.91m × 1.01m、FRP ディーゼル機関2基、323.62kW (合計)、平成11年11月
乗組員等に関する情報	船長 男性 57歳 二級小型船舶操縦士・特殊小型船舶操縦士・特定 免許登録日 昭和59年8月2日 免許証交付日 平成31年1月30日 (令和6年1月29日まで有効) 同乗者A 男性 50歳
死傷者等	重傷 2人（船長及び同乗者A）、軽傷 2人（同乗者）
損傷	船首部船底外板に破口及び擦過傷、中央部船底外板に破口及び擦過傷、機関室の各設備に濡損、両舷のプロペラ及び舵等に曲損、右舷機プロペラシャフトの折損（全損）
気象・海象	気象：天気 曇り、風向 南南東、風速 約2.0m/s、視界 良好 海象：海上 平穏、潮汐 上げ潮の末期、潮高 152cm（西戸崎）、水温 約24℃ 月出時刻：7月24日23時42分ごろ 月齢：22.2
事故の経過	本船は、船長が1人で乗り組み、同乗者A及び同乗者2人（以下

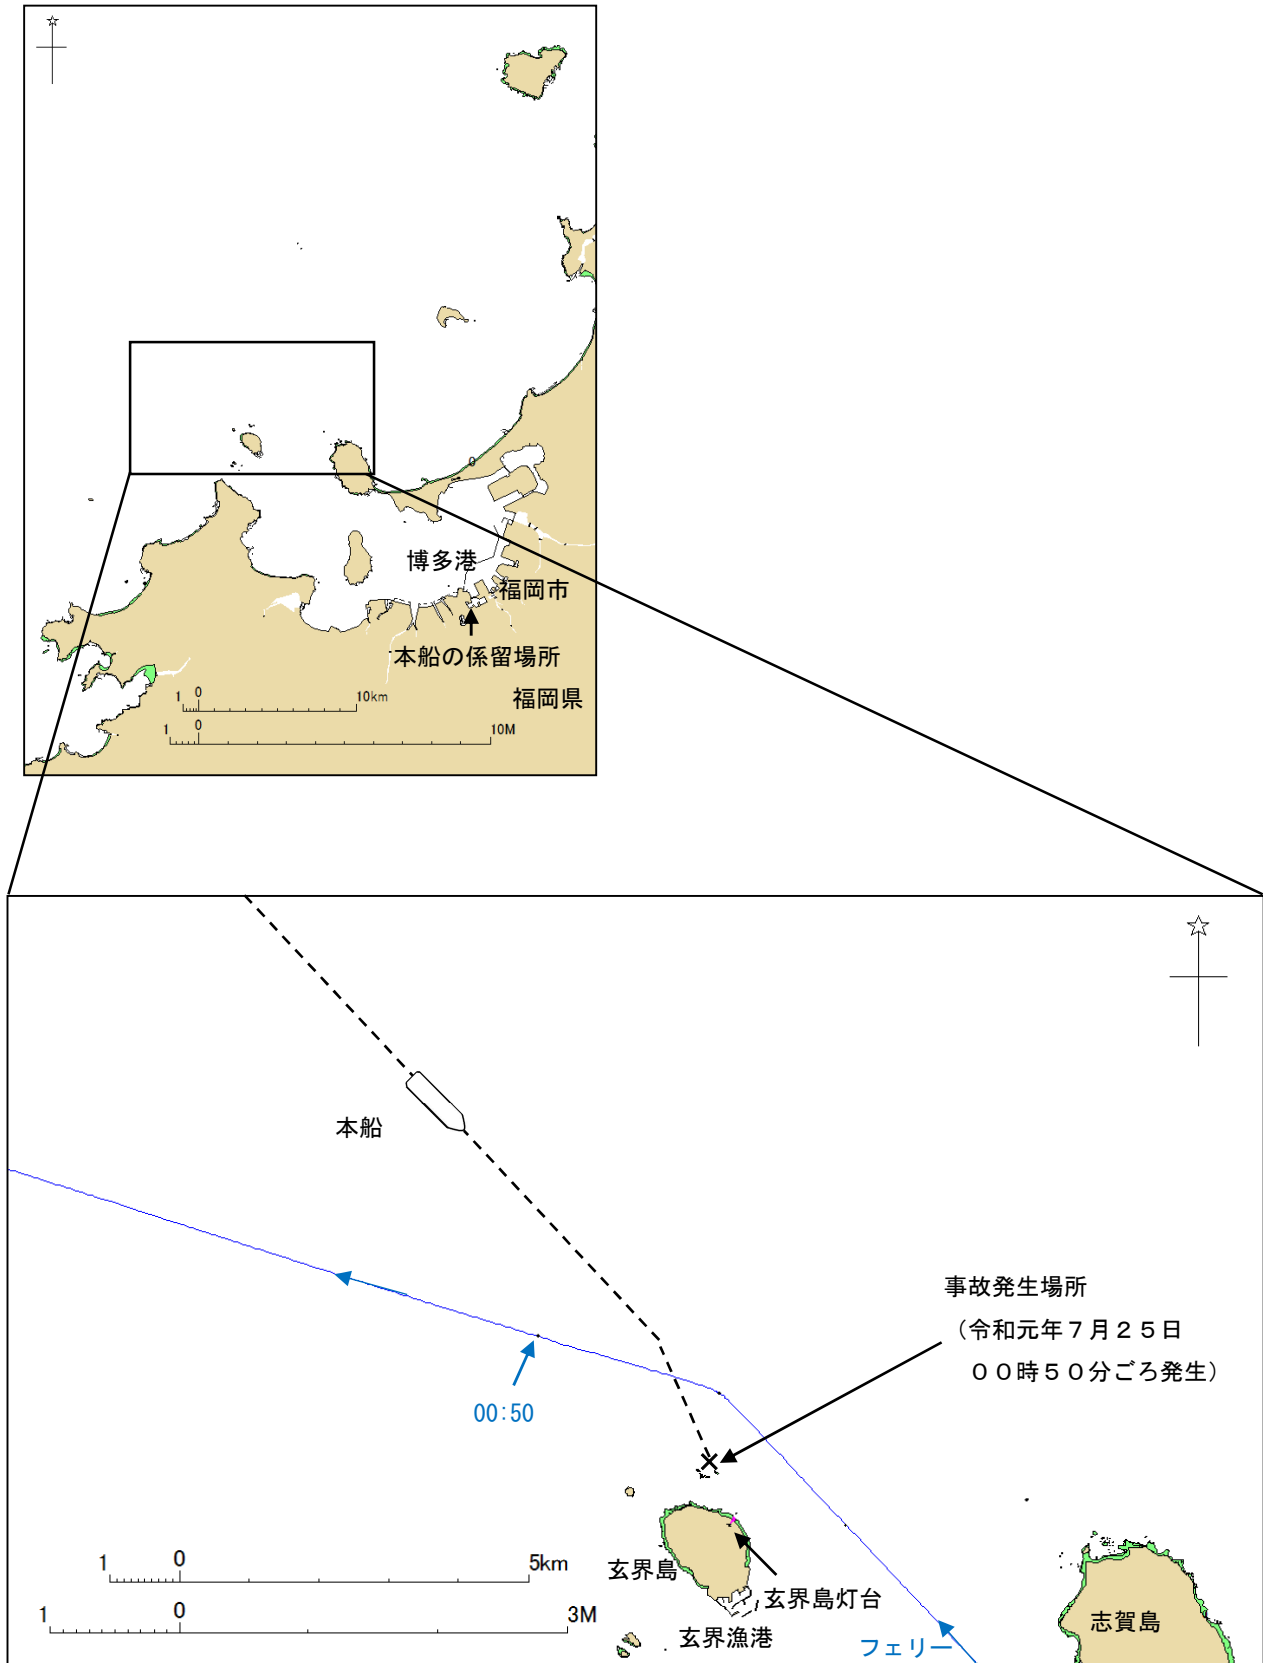
付図1 事故発生経過概略図

船長は、レーダー映像の一部分が映り始めていたものの、操作してもなかなか元の状態に戻すことができず、GPSプロッターの画面を見ると船首方に何か表示されているのを認め、拡大表示して瀬があると分かり、左舵をとり、目視で右舷船首方30m付近に灯台の灯光で照らされて黒い物が見えたので、更に左転した直後、00時50分ごろ衝撃を受けた。

<p>骨骨折及び左肺挫傷と診断され、船長が、下顎前歯部歯槽骨折、オトガイ部裂創及び下前歯歯割、同乗者Aが、右鎖骨1本、肋骨9本骨折、肺気腫及び頭部打撲を負った。</p> <p>本船は、地元の漁業協同組合に所属する漁船に引き出され、福岡市玄界漁港にえい航されて陸揚げされた。</p> <p>(付図1 事故発生経過概略図、写真1 本船、写真2 船尾部 参照)</p>
その他の事項	<p>本船の喫水は、船首約0.6m、船尾約0.9mであった。</p> <p>船長は、航走波を受けた衝撃で、無意識に操縦ハンドルを右にとったのではないかと本事故後に思った。</p> <p>船長は、ふだんからレーダーをよく使い、船位の確認もレーダーで行っていたので、本事故当時、レーダーを元の状態に戻す操作に気を取られていたが、GPSプロッターを見て船位を確認すればよかったと本事故後に思った。</p> <p>船長は、平成31年1月から週1回程度本船に乗船し、自らが操船して玄界島周辺の釣り場を往復していたので、玄界島の北方沖に岩場があることを知っていた。</p> <p>船長及び同乗者は、救命胴衣を着用していた。</p>
分析 乗組員等の関与 船体・機関等の関与 気象・海象等の関与 判明した事項の解析	<p>あり</p> <p>あり</p> <p>なし</p> <p>本船は、玄界島北方沖を南東進中、航走波を受けた衝撃でレーダーが映らなくなった際、船長が、レーダーを元の状態に戻す操作に気を取られ、玄界島北方沖の岩場に向かう進路となったことに気付かないまま航行を続けたことから、同岩場に乗り揚げたものと考えられる。</p> <p>船長は、航走波を受けた際、無意識のうちに操縦ハンドルを右にとったことから、玄界島北方沖の岩場に向かう進路となった可能性があると考えられるが、船長に記憶がなく、操舵の状況は明らかにすることができなかった。</p>
原因	<p>本事故は、夜間、本船が、玄界島北方沖を南東進中、航走波を受けた衝撃でレーダーが映らなくなった際、船長が、レーダーを元の状態に戻す操作に気を取られ、玄界島北方沖の岩場に向かう進路となったことに気付かないまま航行を続けたため、同岩場に乗り揚げたものと考えられる。</p>

再発防止策	<p>今後の同種事故等の再発防止に役立つ事項として、次のことが考えられる。</p> <ul style="list-style-type: none"> ・レーダー等の機器を操作するときは、操作前に周囲の状況を確認し、また、操作に時間を要する場合は、一旦停船するなどして船位の確認を行うこと。

・他船の航走波が寄せて来た際は、減速するなどして船体への衝撃を軽減する措置をとること。

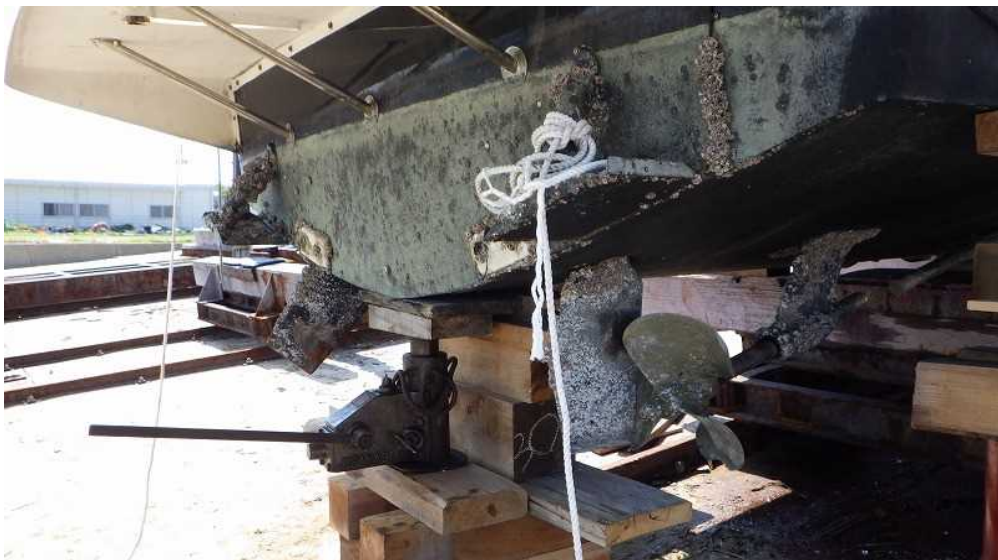
写真2 船尾部

船長は、本船が左舷側に傾いて左舷機が停止し、右舷機のプロペラが岩場に当たっているのを認めたので、同乗者Cに指示して機関を停止させた後、岩場から本船に戻り、同乗者B及び同乗者Cと共にフライングブリッジで操縦席の左舷側の椅子に横になっていた同乗者Aを後部甲板に降ろし、海上保安庁に本事故の発生を通報した。
