船舶事故調査報告書

令和2年2月19日
 運輸安全委員会（海事専門部会）議決
 委員 佐藤 雄二（部会長）
 委員 田村 兼吉
 委員 岡本 満喜子

事故種類	衝突（防波堤）
発生日時	令和元年6月10日 06時15分ごろ
発生場所	熊本県天草市上平港 天草港上平防波堤灯台から真方位240°60m付近 （概位 北緯32°17.1′ 東経130°08.0′）
事故の概要	漁船第一宇和海は、北北東進中、防波堤に衝突した。 第一宇和海は、船長が負傷し、球状船首部の凹損等を生じ、また、防波堤は、コンクリートに欠損を生じた。
事故調査の経過	令和元年6月13日、本事故の調査を担当する主管調査官（長崎事務所）ほか1人の地方事故調査官を指名した。 原因関係者から意見聴取を行った。
事実情報 船種船名、総トン数 船舶番号、船舶所有者等 L×B×D、船質 機関、出力、進水等	漁船 第一宇和海、198トン 133938、有限会社開洋水産（船舶所有者、A社）、宇和海株式会社（船舶借入人） 41.00m (Lr) × 7.80m × 3.70m、鋼 ディーゼル機関、735kW、平成6年12月9日
乗組員等に関する情報	船長 男性 58歳 三級海技士（航海） 免許年月日 平成9年6月30日 免状交付年月日 平成29年6月27日 免状有効期間満了日 令和4年6月29日
死傷者等	軽傷 1人（船長）
損傷	本船 球状船首部に凹損、船首部外板に凹損 防波堤 コンクリートに欠損
気象・海象	気象：天気 晴れ、風向 北東、風力 1、視界 良好 海象：海上 平穏、潮汐 下げ潮の末期
事故の経過	本船は、船長ほか5人が乗り組み、令和元年6月10日05時10分ごろ天草市本渡港の養殖漁場に向けて同市牛深港を出港した。 本船は、船長が、出港操船に引き続いて単独での船橋当直に当たり、GPSプロッター及び1.5海里（M）レンジとしたレーダーを作動させ、約8.5～9.0ノット（kn）の速力（対地速力、以下同じ。）とし、天草市戸島南方沖で手動操舵から自動操舵に切り替えて

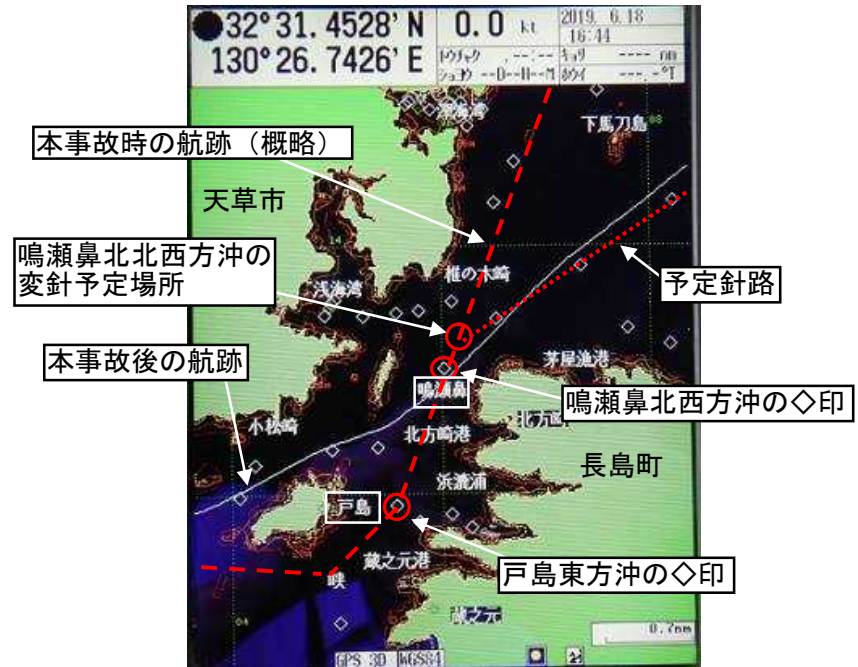
船長は、以前航行したことのある場所をGPSプロッターに◇印で入力しており、戸島南東方沖で戸島東方沖の◇印にGPSプロッターの船首線が向くように、自動操舵の針路設定ダイヤルを回して左転した。(写真1参照)

写真1 本船のGPSプロッター画面(本事故時の航跡(概略)及び予定針路等を加入)

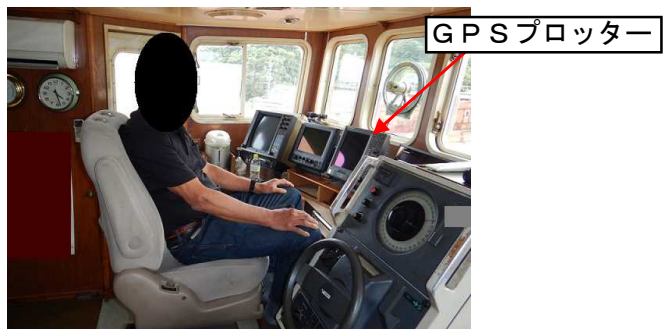
船長は、操舵室中央にある背もたれ付きの椅子に腰を掛けた姿勢で操船に当たり、戸島南東方沖を北東進中、眠気を感じたが、軽い眠気であったので居眠りすることはないと思い、戸島東方沖で鹿児島県長島町鳴瀬鼻北西方沖の◇印に向けて左転した後、同じ姿勢で操船に当たっていたところ、いつしか居眠りに陥った。(写真2参照)

写真2 船長の本事故時の操船姿勢(再現)

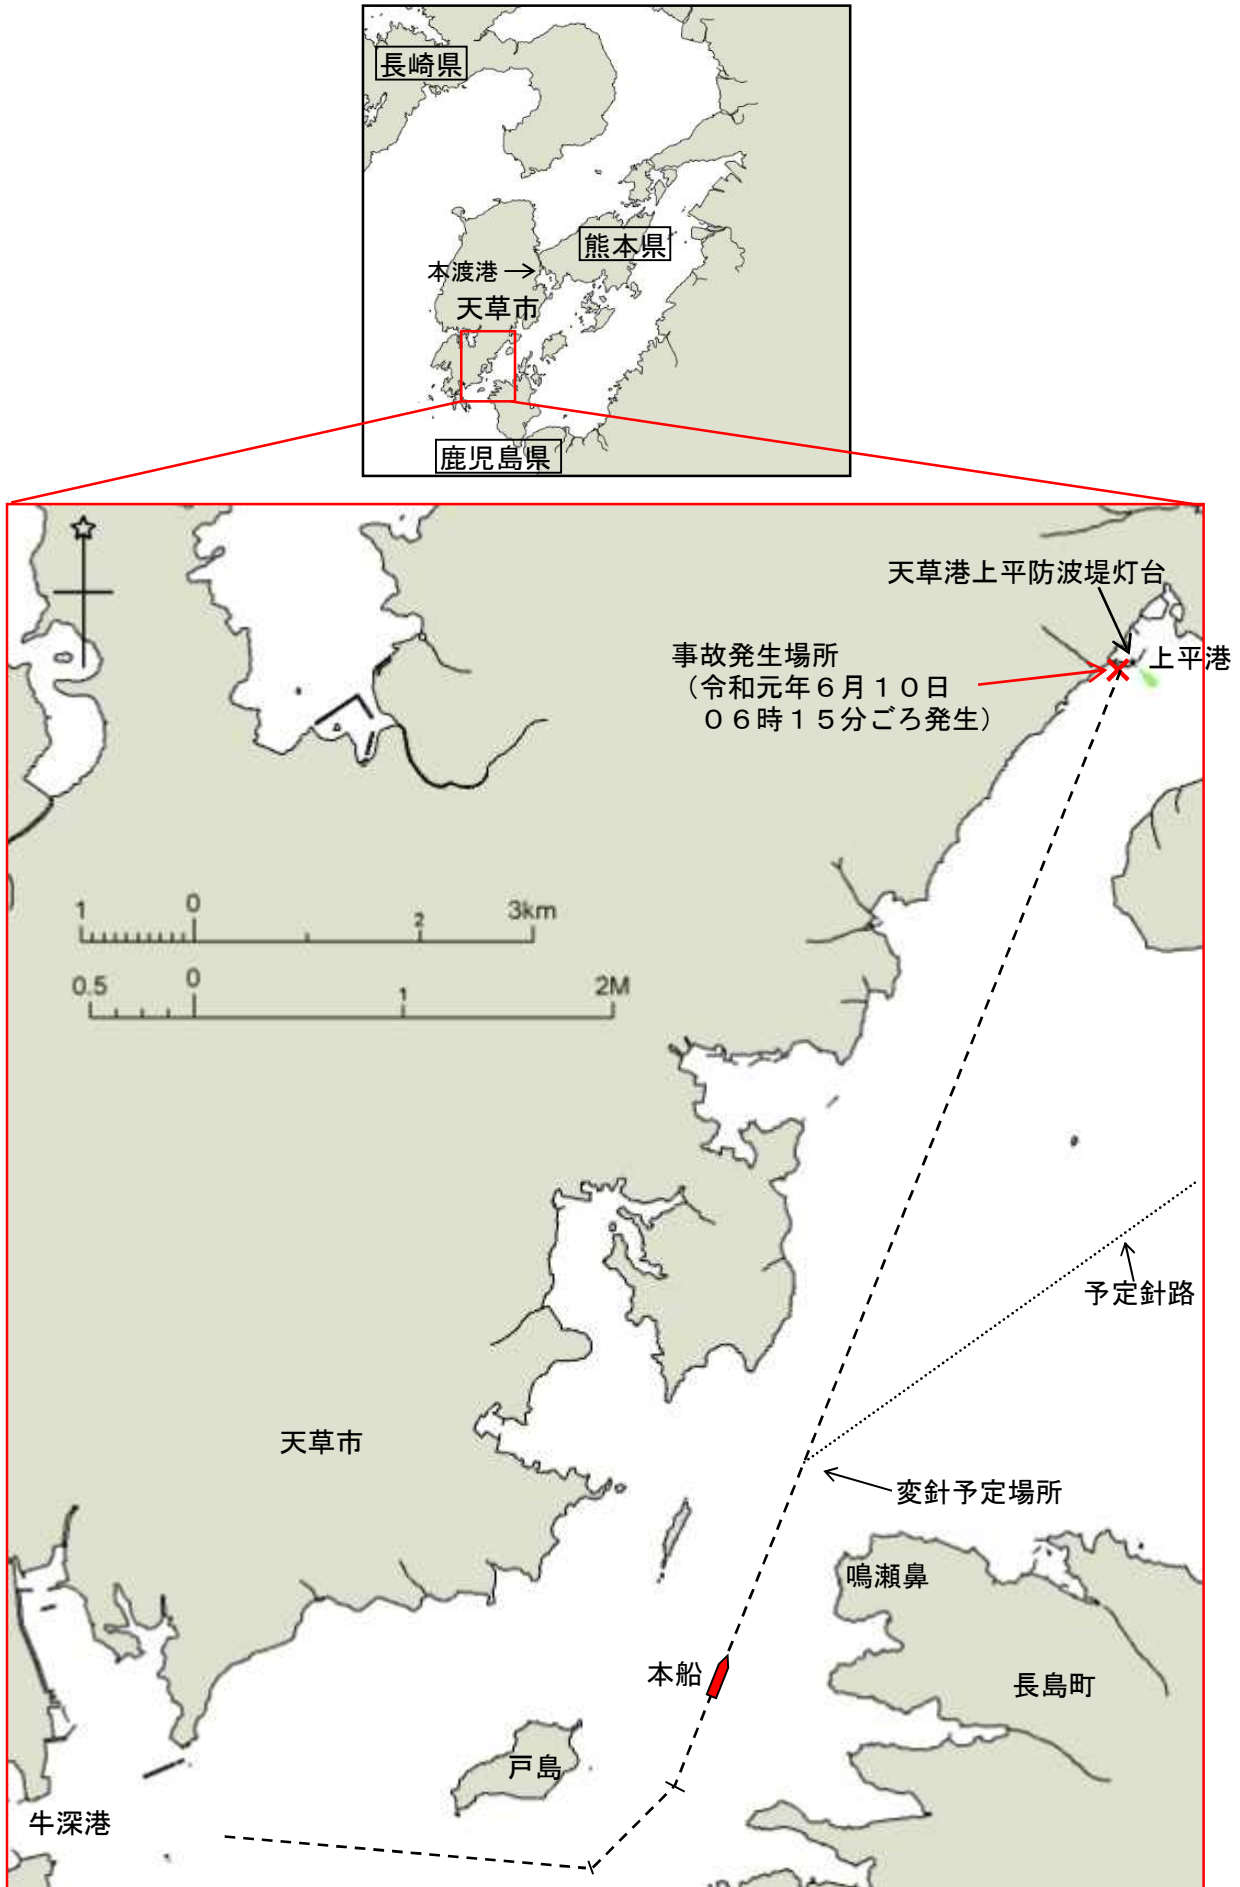
付図1 事故発生経過概略図

本船は、鳴瀬鼻北西方沖の変針予定場所を通過して北北東進中、06時15分ごろ上平港の防波堤に衝突した。
