船舶事故調査報告書

令和2年2月12日
 運輸安全委員会（海事専門部会）議決
 委員 佐藤 雄二（部会長）
 委員 田村 兼吉
 委員 岡本 満喜子

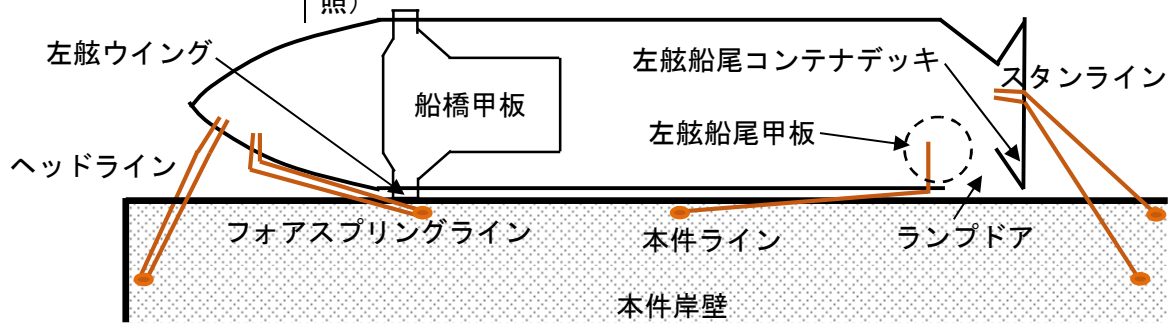
図1 本船の係留状況

本船は、船長が左舷ウイング、二航士が左舷船尾コンテナデッキ、甲板手が左舷船尾甲板上、その他の乗組員が車両甲板等に、それぞれ配置し、11時41分ごろ、ヘッドライン2本、フォアスプリングライン2本、アフトスプリングライン（以下「本件ライン」という。）1本及びスタンライン2本を本件岸壁のビットに係止した。（図1参照）

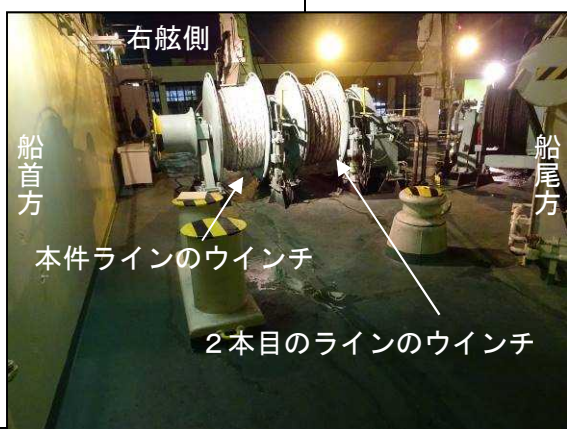
甲板手は、着岸後、ヒービングライン回収作業を行う際、スナップバック^{*1}の危険がない本件ラインの内側（安全な場所）で行うつもりでいたが、追加ラインの繰り出しに対応できるよう、スナップバックゾーン^{*2}である本件ラインの外側で同回収作業に従事していた。（写真1、写真2参照）

写真1 左舷船尾甲板（ウインチ）

<p>よる船体の動揺を感じていたが、作業を中止する程の動揺とは感じていなかった。</p> <p>船長は、接岸する時にうねりの影響による船体の動揺があっても、ランプドアを陸地に下ろせば、船体の動揺が落ち着くことを多々経験していた。</p> <p>(6) 安全確認の指示</p> <p>船長は、ふだんから作業時の安全確認を乗組員に促していたが、本件岸壁に着岸する際、うねりによる船体動揺により、係船索が切れることや、足が滑ったり、つまずいて怪我をする可能性があるため、安全確認をした上で作業に当たることを、乗組員に対して指示していなかった。</p>
<p>分析</p> <p>乗組員等の関与 船体・機関等の関与 気象・海象等の関与 判明した事項の解析</p>	<p>あり なし あり</p> <p>本船は、西方からの風力4の風と南東方からのうねりを受ける状況下、本件岸壁に着岸した後、ランプドアを開放中、うねりの影響によって船体が動揺した際、甲板手が、左舷船尾甲板上のスナップバックゾーンでヒービングラインの回収作業に従事していたことから、切れた本件ラインが甲板手の右肘上部に当たって負傷したものと推定される。</p> <p>本件ラインは、うねりの影響によって船体が動揺した際、緊張した状態となってフェアリーダーに掛かっている箇所で摩擦が生じたことから、切れたものと考えられる。</p> <p>本件ラインは、本事故前において、二航士及び甲板手が、異常がないことを確認していることから、使用に当たって支障なかったものと考えられる。</p>
<p>原因</p>	<p>本事故は、西方からの風力4の風と南東方からのうねりを受ける状況下、本船が、本件岸壁に着岸した後、ランプドアを開放中、うねりの影響によって船体が動揺した際、甲板手が、左舷船尾甲板上のスナップバックゾーンでヒービングラインの回収作業に従事していたため、切れた本件ラインが甲板手の右肘上部に当たったことにより発生したものと推定される。</p>
<p>再発防止策</p>	<p>今後の同種事故等の再発防止に役立つ事項として、次のことが考えられる。</p> <ul style="list-style-type: none"> ・係船索の付近での作業は、周囲の状況を確認した上、スナップバックゾーンでは行わないこと。 ・船長は、荷役時において、気象及び海象の影響で船体の動揺が想定される場合、乗組員に対し、安全確認をその都度指示すること。

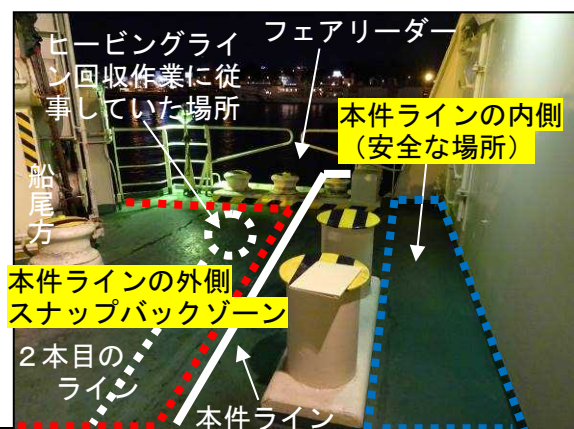
写真2 左舷船尾甲板（作業場）

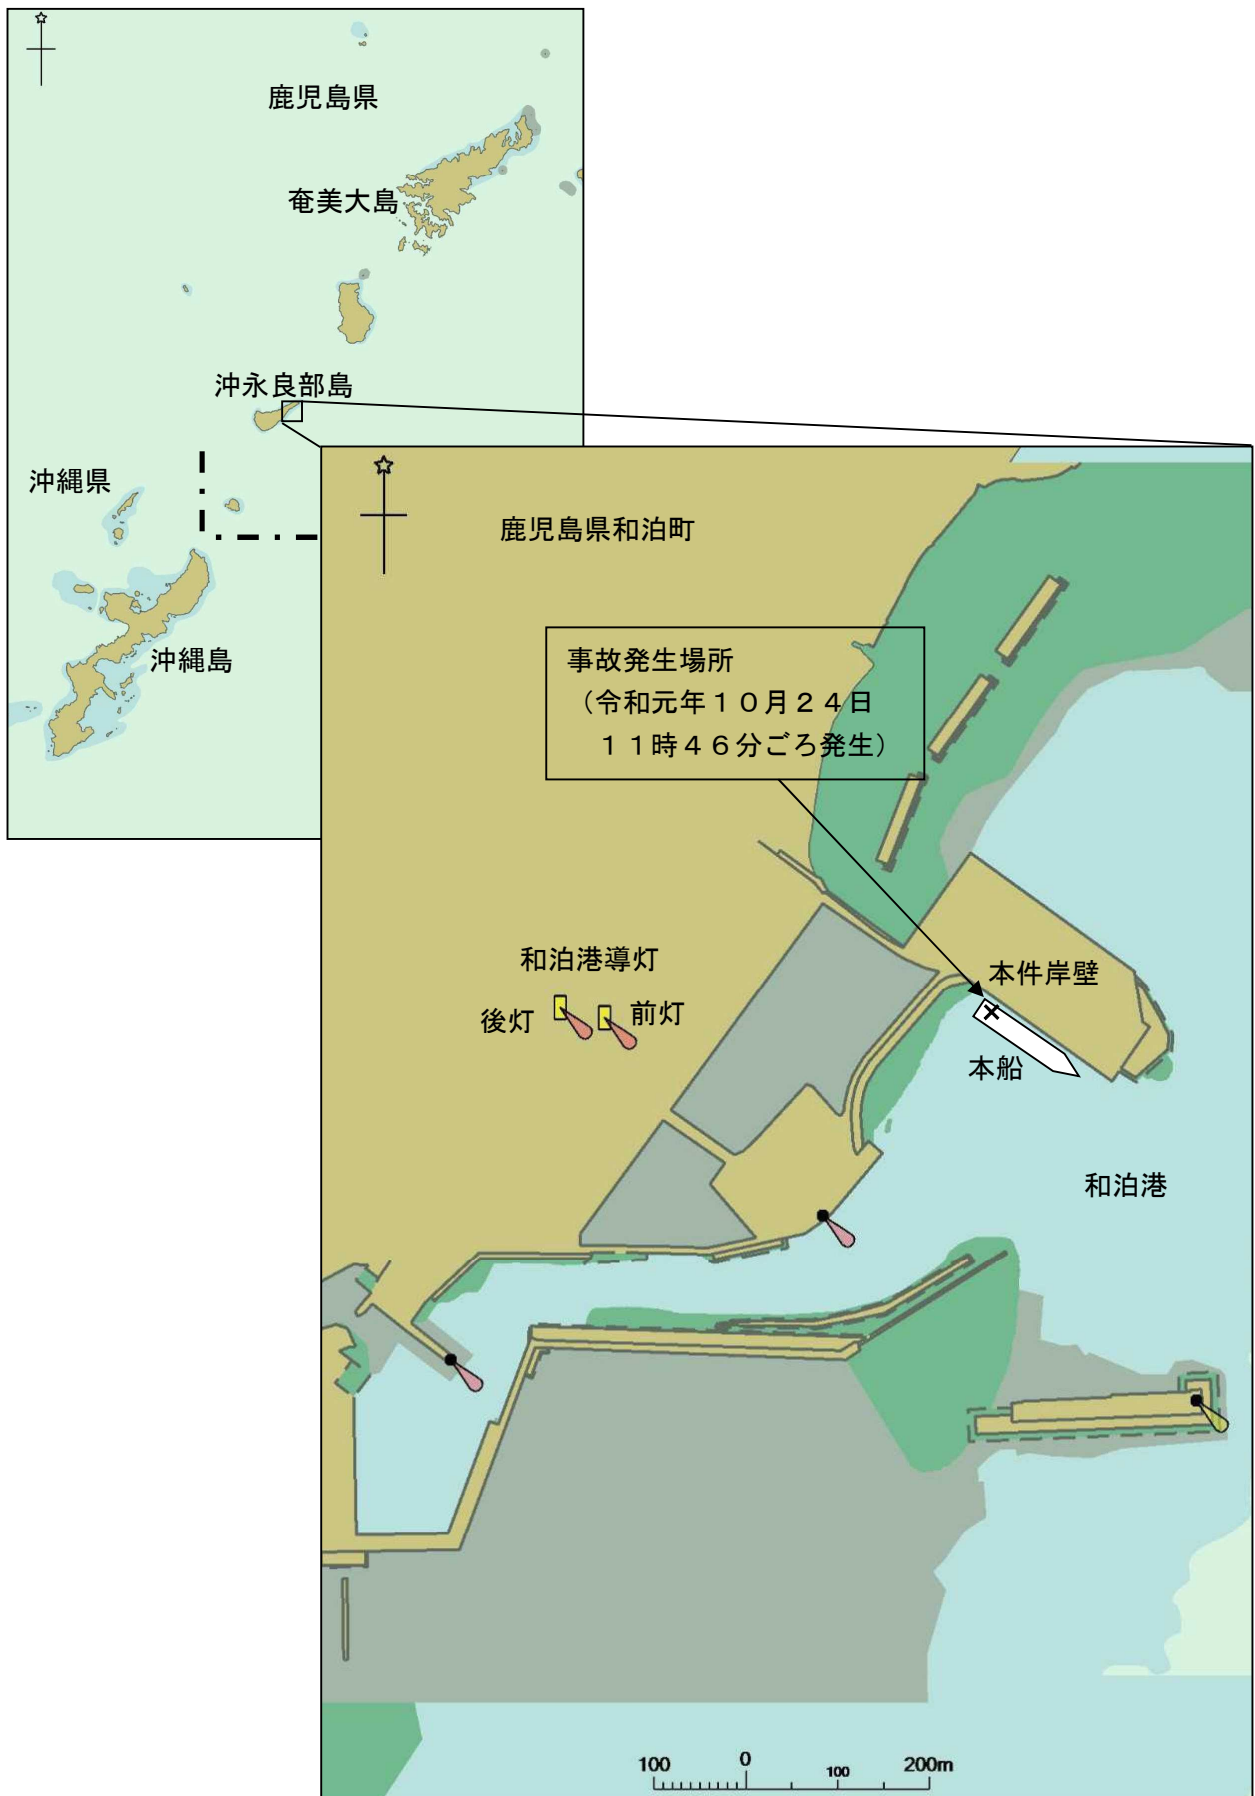
付図1 事故発生経過概略図

<p>船長は、着岸後、ランプドアが開放され、ランプドアが本件岸壁に下りる直前に、左舷ウイングにおいて、うねりの影響によって想定していた以上に船体の動揺を感じた。</p> <p>甲板手は、ランプドアが本件岸壁に下りる直前、左舷船尾甲板上でヒービングライン回収作業中、本件ラインが緊張して音を立てながらフェアリーダー付近で切れていくのを認めたものの、逃げる間もなく、切れた本件ラインが右肘^{みぎひじ}上部に直撃した。</p> <p>船長は、左舷ウイングで本件ラインが切れる音を聞いた後、甲板手が負傷したとの報告を受け、救急車の手配を行った。</p> <p>甲板手は、救急車で病院に搬送された同日に、救急医療用ヘリコプター（ドクターヘリ）で鹿児島県奄美市（奄美大島）の病院に搬送され、診断の結果、右上腕骨骨幹部解放骨折と診断され、1か月以上の入院加療となった。</p> <p>（付図1 事故発生経過概略図 参照）</p>
<p>その他の事項</p>	<p>(1) 本船の運航状況</p> <p>本船は、鹿児島県奄美群島の各島及び沖縄県^{もとぶ}本部町本部港経由で鹿児島県鹿児島市鹿児島港と沖縄県那覇港間の航路を定期運航しており、本事故当日、那覇港行きの下り便で、和泊港への着岸予定時刻が11時30分であった。</p> <p>甲板手は、船長から揚げ荷役を急ぐ指示を受けていなかった。</p> <p>本船は、本件岸壁に着岸してからランプドアが本件岸壁に下りるまでの所要時間が約5分20秒であった。</p> <p>(2) 本件ライン</p> <p>本件ラインは、ポリプロピレン繊維製ロープで、直径約65mm、長さ約200m及び重さ約415kgであり、平成30年1月25日に購入し、9月に繰り替えした後、令和元年6月から本船につないで使用した。</p> <p>本件ラインは、本事故前、二航士及び甲板手が確認し、異常がなかった。</p> <p>(3) 喫水</p> <p>本船の亀徳港を出港する際の喫水は、船首約5.80m、船尾約6.00mであった。</p> <p>(4) 甲板手の経験等</p> <p>甲板手は、約38年間の甲板手の経験を有しており、うちA社での経験が約11年間であった。</p> <p>甲板手は、ふだんヒービングライン回収作業を本件ラインの内側で行っており、本件ラインの外側は危険な場所だと認識していた。</p> <p>(5) 本船の動揺</p> <p>二航士及び甲板手は、本件岸壁に着岸する際、うねりの影響に</p>
