船舶事故調査報告書

令和2年2月12日
 運輸安全委員会（海事専門部会）議決
 委員 佐藤 雄二（部会長）
 委員 田村 兼吉
 委員 岡本 満喜子

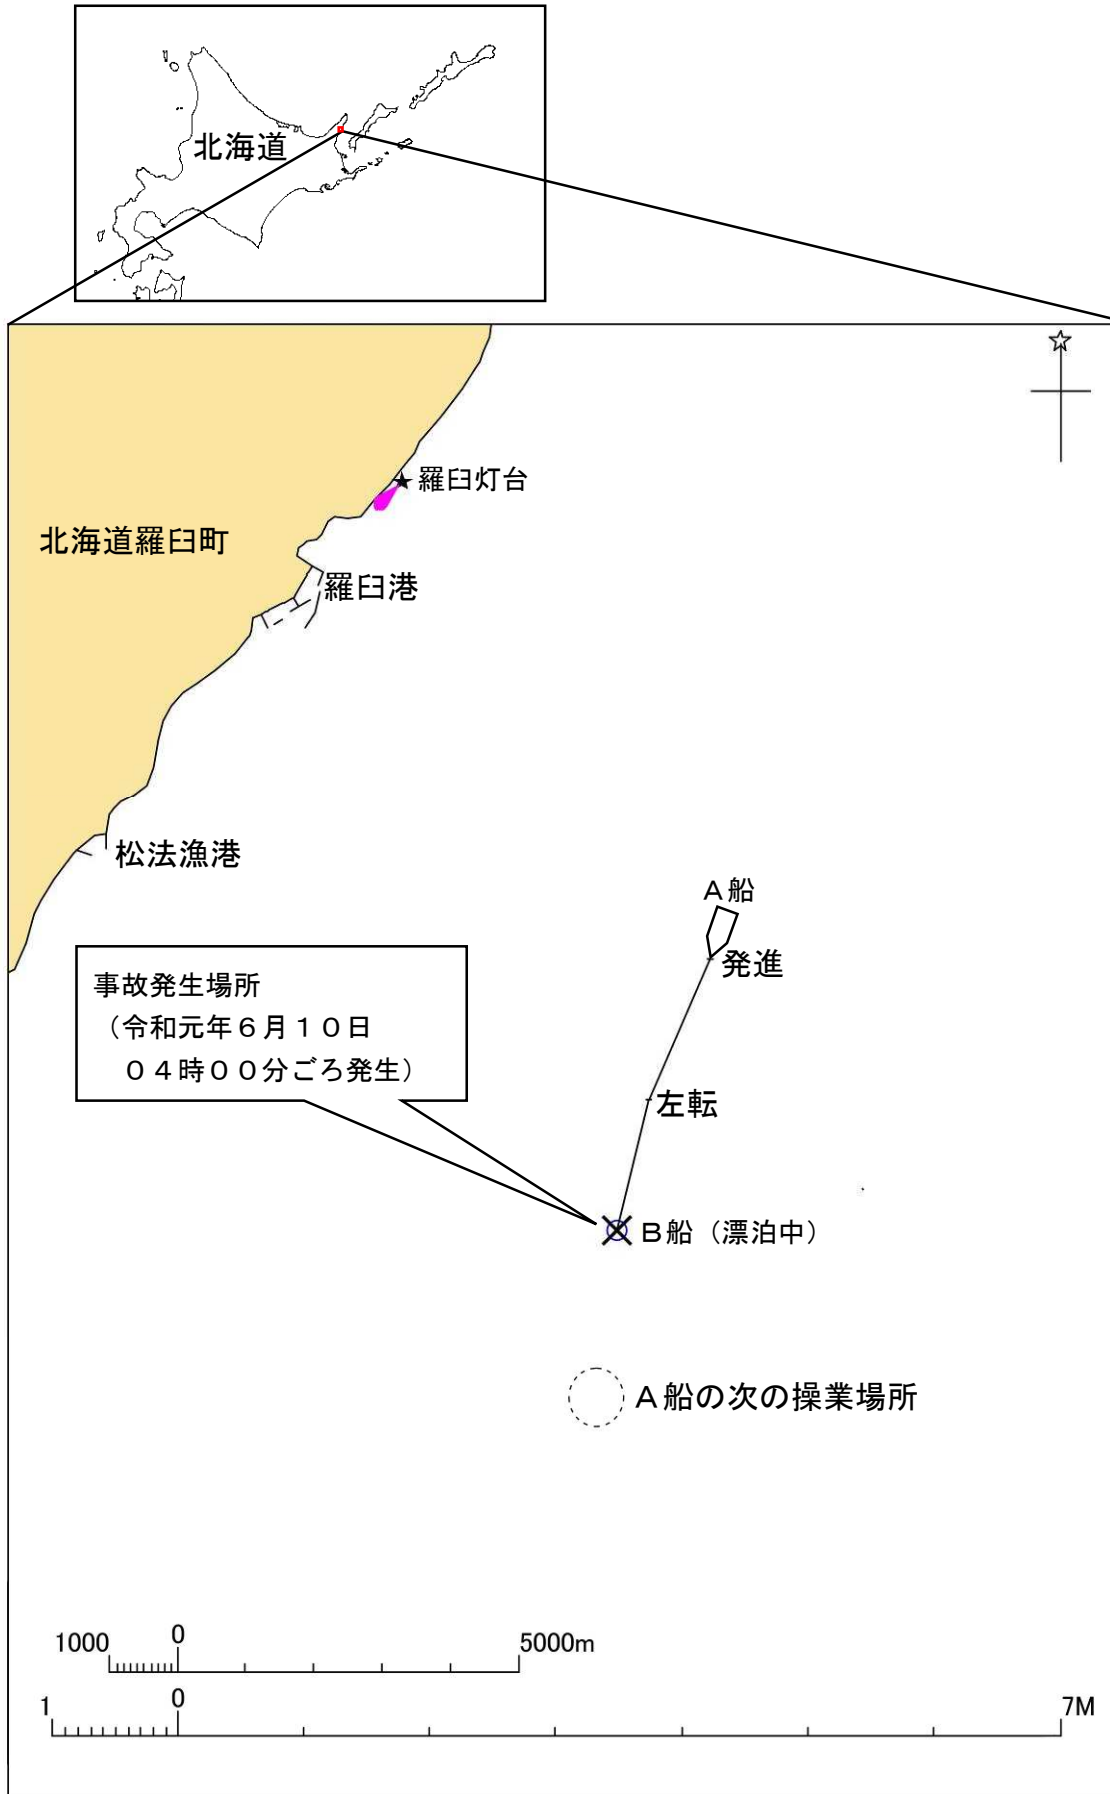
付図1 事故発生経過概略図

死傷者等	なし
損傷	A バルバスバウに擦過傷 B 右舷中央部外板に破口、主機及び操舵室内機器等に濡損
気象・海象	気象：天気 曇り、風 ほとんどなし、視界 良好 海象：海上 平穏 日出時刻：03時36分ごろ
事故の経過	<p>A船は、船長Aほか4人が乗り組み、令和元年6月10日01時00分ごろ、刺し網漁の目的で羅臼港を出港し、同港南東方4.5M沖付近の漁場で操業を行い、2回の操業を終えた後、次の操業場所である同港南南東方7.5M沖付近へ向け発進した。</p> <p>A船は、船長Aが単独で操船に当たり、操舵室右舷側の椅子に腰を掛け、約10ノットの対地速力で南進した。</p> <p>船長Aは、03時54分ごろ、次の操業場所へ向けて大まかに設定していた針路が、GPSプロッターにプロットしていた同場所からずれていたため、目視及びレーダーにより、周囲に他船がないことを確認し、自動操舵のまま、僅かに左転した。</p> <p>船長Aは、GPSプロッターの画面を見て、次の操業場所で網を入れる地点や方向を考えながら操船を続けた。</p> <p>A船は、船長Aが、ふと顔を上げたところ、船首方至近に迫ったB船の操舵室上部及びマストに気付き、急いで主機遠隔操縦レバーを全速力後進に操作したものの、04時00分ごろ、A船の船首部とB船の右舷中央部とが衝突した。</p> <p>A船は、B船の損傷状況を確認して、左舷側に接舷し、B船の乗組員全員をA船に移乗させ、漁業無線を聞いて来援した僚船と共に両舷側からB船を横抱きして羅臼港に入港した。</p> <p>B船は、船長Bほか2人が乗り組み、01時00分ごろ刺し網漁の目的で、羅臼町^{まつのり}松法漁港を出港し、同漁港東方沖で揚網して代わりの網を入れた後、次の操業場所へ移動し、03時00分ごろ船首を西北西方に向けて主機を中立として漂泊し、前部甲板において、乗組員全員で網から魚を外す作業を開始した。</p> <p>船長Bは、作業中、乗組員の1人がこちらに向かってくる船がいると言ったので、視線を向けたところ、B船の右舷方約150mのところ、南進するA船を認めた。</p> <p>船長Bは、A船がB船の船首尾方いずれも約150mのところにあるボンデンのどちらかに向かうと思い、動静を監視していたところ、A船が進路を変えずにB船中央部へ向かって進行していることに気付いた。</p> <p>B船は、A船が約50mの距離まで接近していたので、船長Bが右舷側の通路を通して船体中央部の操舵室に向かうことに危険を感じ、また、左舷側の通路は網等の漁具が置かれていて通り抜けられず、ど</p>

<p>うすることもできないでいるうち、A船と衝突した。</p> <p>船長Bは、A船に移乗する前、無線で漁業無線局に衝突したことを知らせ、同無線局から海上保安庁に本事故の発生が通報された。</p> <p>(付図1 事故発生経過概略図 参照)</p>
その他の事項	<p>船長Aは、レーダーを作動させていたが、2回目の操業が不漁であったので離れた海域の僚船の動向を見ようと思い、ふだん使用していた1.5Mレンジではなく、6Mレンジとしていた。</p> <p>船長Aは、B船が真正面に位置していて見えにくく、また、レーダーレンジを拡大していなかったため、B船に気付かなかったのではないかと、本事故後に思った。</p> <p>船長A以外のA船の乗組員は、本事故時、オーニングで覆われた前部甲板もしくは船尾甲板で網の片付けや投網準備作業をしており、B船に気付かなかった。</p>
分析 乗組員等の関与 船体・機関等の関与 気象・海象等の関与 判明した事項の解析	<p>A あり、B あり</p> <p>A なし、B なし</p> <p>A なし、B なし</p> <p>A船は、羅臼港南東方沖において南進中、船長Aが、GPSプロッターの画面を見て、次の操業場所で網を入れる地点や方向を考えながら航行を続けたことから、B船と衝突したものと考えられる。</p> <p>B船は、羅臼港南東方沖において漂流中、船長Bが、接近するA船がB船の付近にあるボンデンに向かうと思い、漂流を続けたことから、A船と衝突したものと考えられる。</p>
原因	<p>本事故は、羅臼港南東方沖において、A船が南進中、B船が漂流中、船長Aが、GPSプロッター画面を見て、次の操業場所で網を入れる地点や方向を考えながら航行を続け、また、船長Bが、接近するA船がB船の付近にあるボンデンに向かうと思い、漂流を続けたため、両船が衝突したものと考えられる。</p>
再発防止策	<p>今後の同種事故等の再発防止に役立つ事項として、次のことが考えられる。</p> <ul style="list-style-type: none"> ・航行中は、他の事に意識を向けることなく操船に集中し、船首を振ったり、レーダーレンジを適宜切り替えるなどして、適切に見張りを行うこと。 ・接近する他船を認めた場合は、直ちに避航するなど、衝突を避けるための措置をとること。
