船舶事故調査報告書

船種船名 プレジャーボート TIBURON

事故種類 衝突（消波ブロック）

発生日時 令和元年7月27日 22時27分ごろ

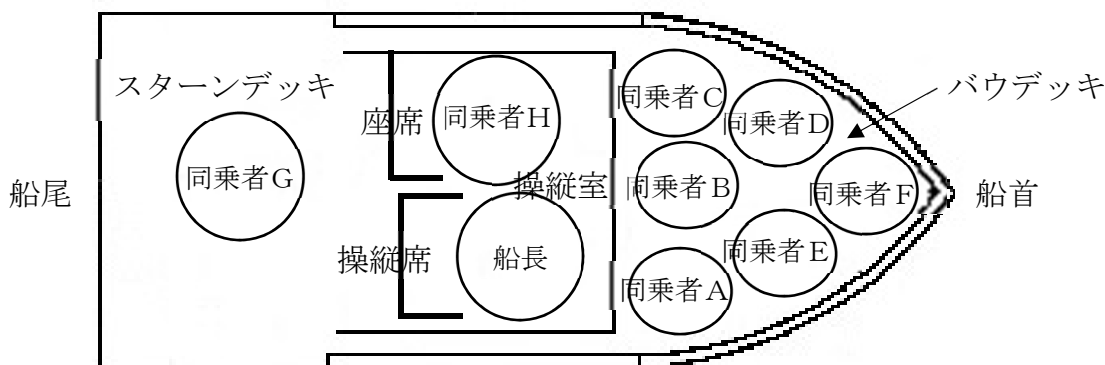
図2.1-1 本船同乗者等位置図

船長及び同乗者A～Hは、船長が操縦席、同乗者A～Fの6人が船首甲板(バウデッキ)、同乗者Gが船

尾甲板(スターンデッキ)、同乗者Hが操縦席の隣の座席にそれぞれ乗船し、救命胴衣を着用していなかった。(図2.1-1参照)

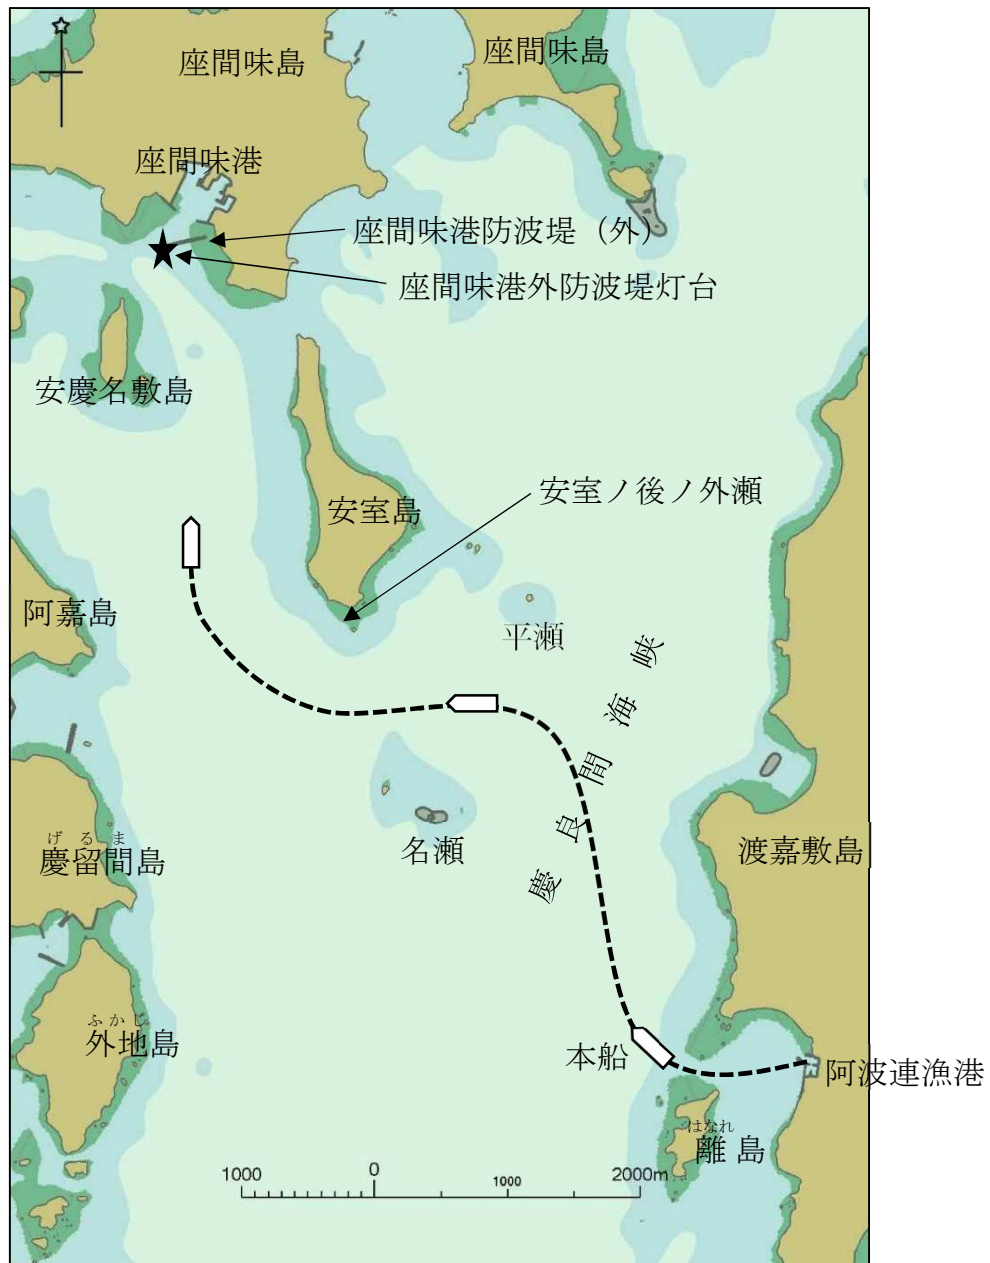
図 2. 1 - 2 本船航行経過概略図

本船は、阿波連漁港付近にあるさんご礁の間を通過して船首を北北西方に向けて航行し、慶良間海峡を横断して名瀬と平瀬の間を通過した後、安室ノ後ノ外瀬付近を過ぎて船首を北方に向け、座間味港に向けて航行した。(図2.1-2参照)

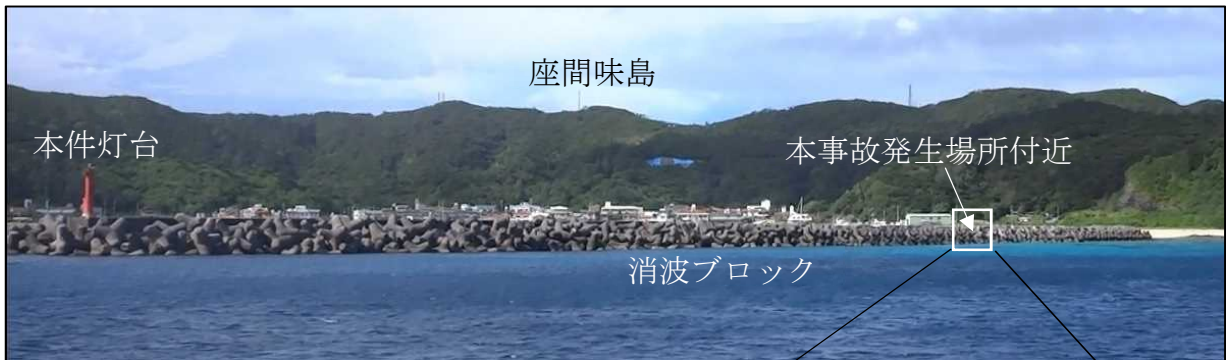
写真2.1-2 本件防波堤（南方から北方を望む）

本船は、本件防波堤に向けて北進中、船長が、操縦席頭上の天窓から顔を出して本件灯台の灯光を探し出そうとした時、22時27分ごろ、約20knの速力で本件防波堤南側の消波ブロックに衝突し、船首船底部が消波ブロックに乗り揚げた状態となった。(写真2.1-2及び写真2.1-3参照)

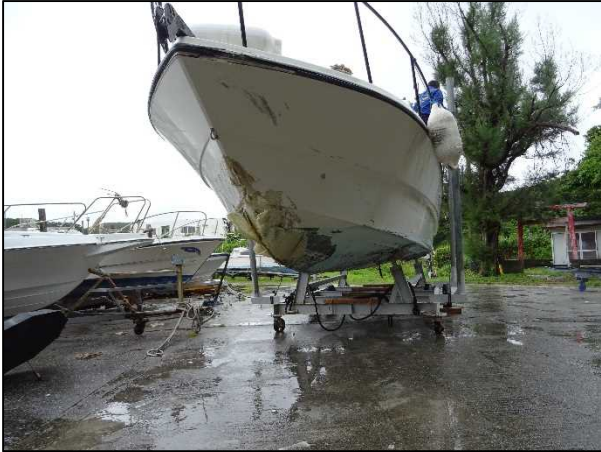
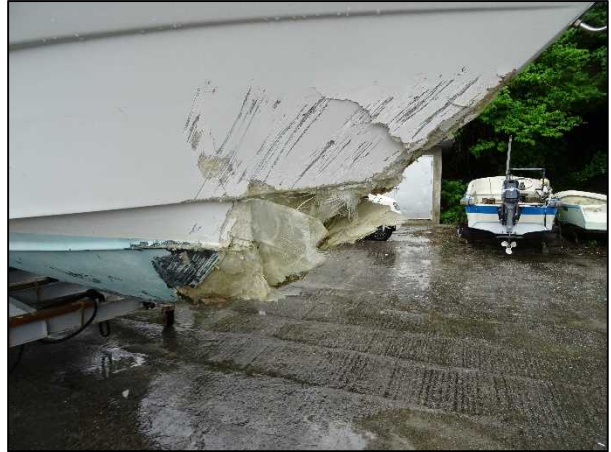
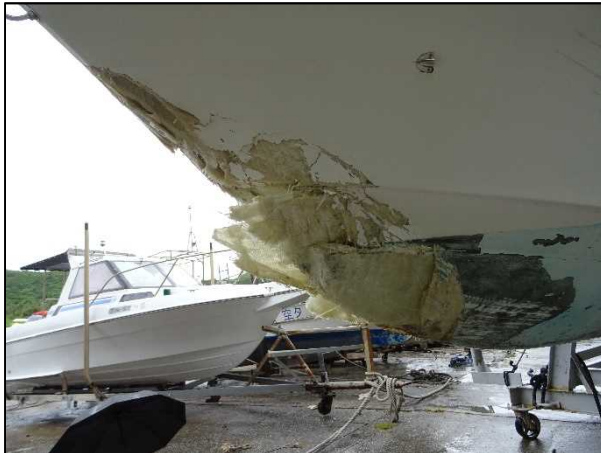
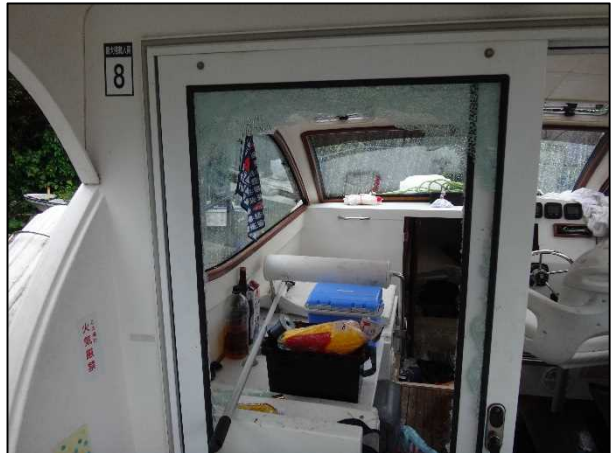
本船は、船首部外板に、縦約150cm、横約50cmの破口、及び擦過傷を生じ、船内の操縦室に通じる扉のガラスが全壊した。(写真2.3-1～4参照)

写真2.3-1 船首部外板 (中央を望む)

写真2.3-2 船首部外板 (右舷側)

写真2.3-3 船首部外板 (左舷側)

写真2.3-4 船内の扉の損傷

本船は、船首部外板に破口及び擦過傷を生じ、船内の操縦室に通じる扉のガラスを全壊したものと認められる。

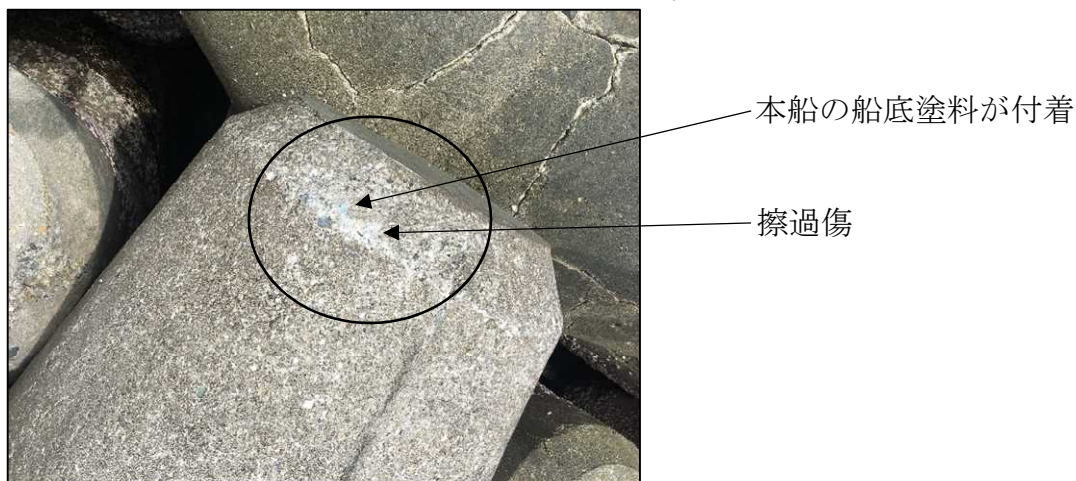
写真2.4-1 消波ブロックの損傷

本件防波堤の消波ブロックに擦過傷を生じた。(写真2.4-1参照)

本件防波堤の消波ブロックは、擦過傷を生じたものと認められる。

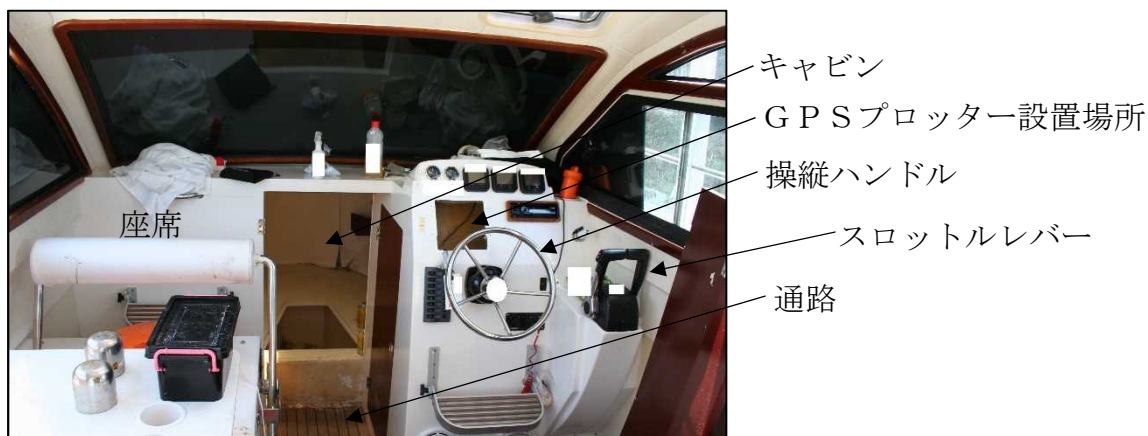
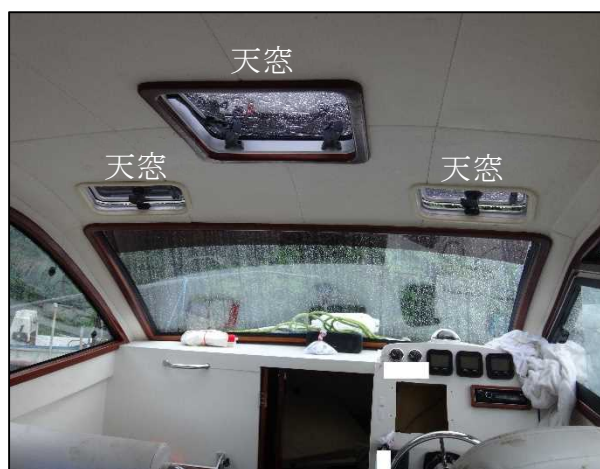
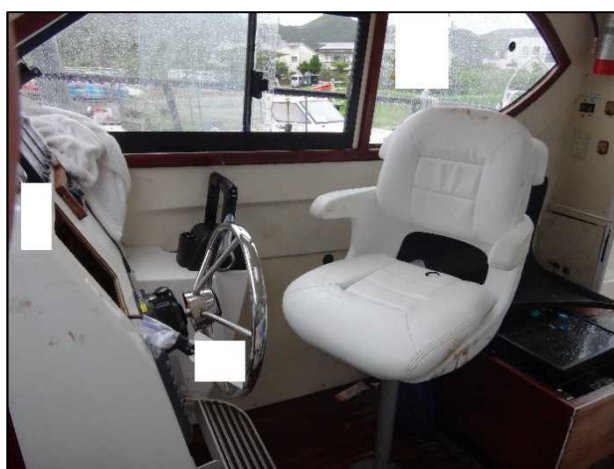
本船は、船体の中央部に操縦室があり、操縦席と座席の間に船首甲板下のキャビンへ通じる通路がある。屋根には天窗、操縦席の前に中央に操縦ハンドル、右側にスロットルレバー、操縦ハンドルの上にGPSプロッターが設置されていた。(写真2.6-1～3参照)

写真2.6-1 操縦室内（後方から望む）

2.6-2 操縦室の天窗

2.6-3 操縦席

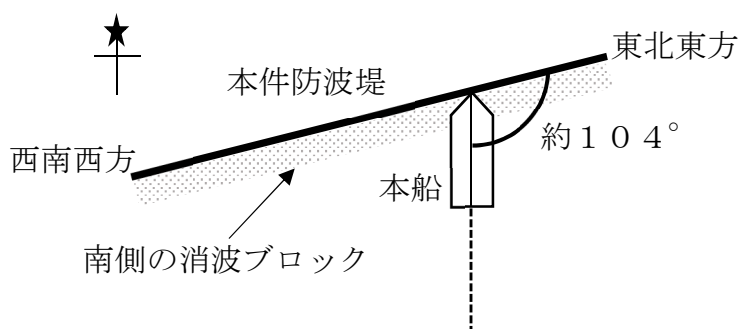
図3.1-1 衝突状況

2.1.1、2.3、2.7.2及び2.8(1)から、本船は、船首を北方に向けて約20knの速力で進み、船首部中央が本件防波堤南側の消波ブロックに衝突したものと考えられる。(図3.1-1及び写真3.1-1参照)

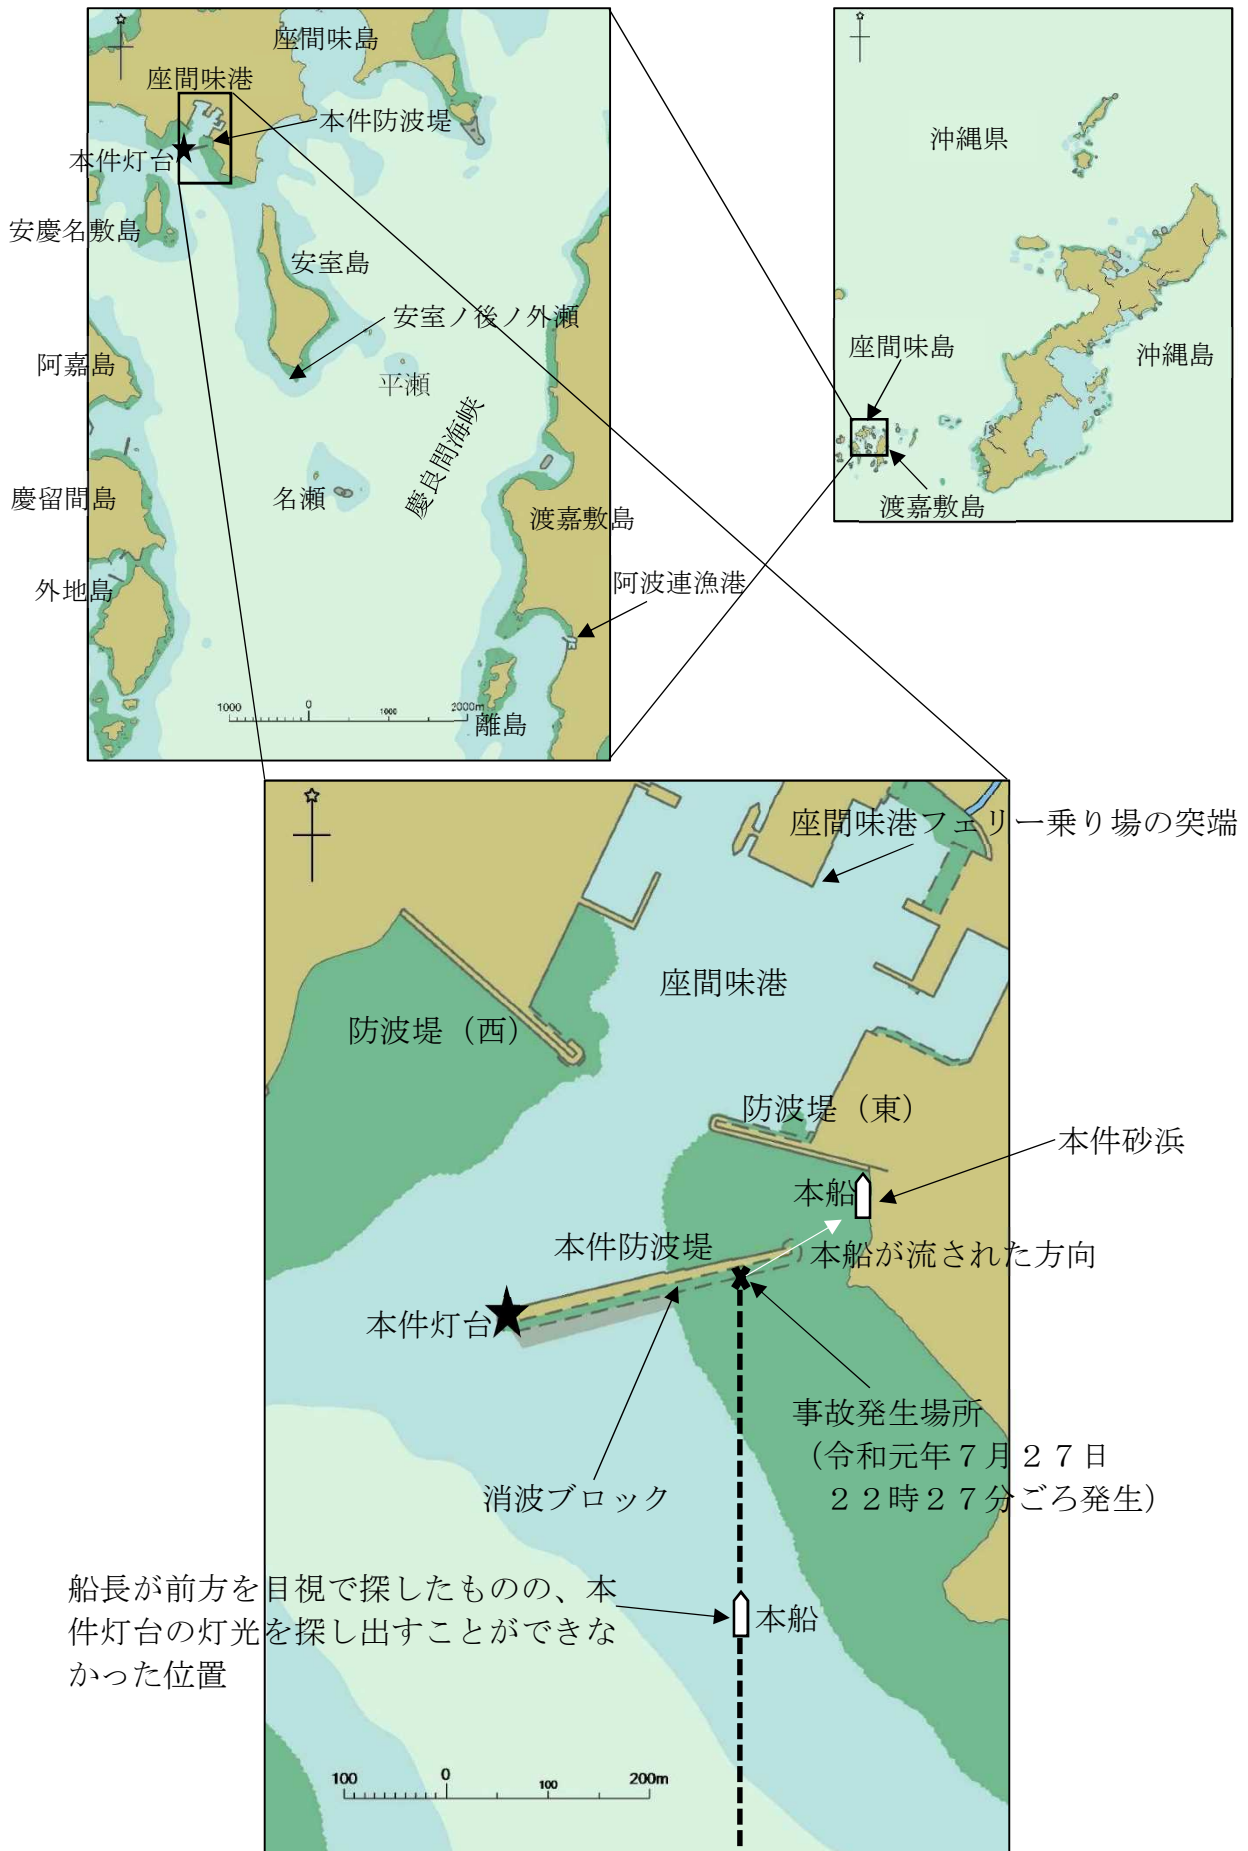
付図1 事故発生経過概略図

本事故の発生日時は、令和元年7月27日22時27分ごろであり、発生場所は、本件灯台から真方位080°243m付近であった。
