船舶事故調査報告書

令和2年2月26日
 運輸安全委員会（海事専門部会）議決
 委員 佐藤 雄二（部会長）
 委員 田村 兼吉
 委員 岡本 満喜子

| 事故の概要 | 漁船第三十五潤宝丸は、つぶ籠漁の操業中、甲板員Aが負傷した。 |

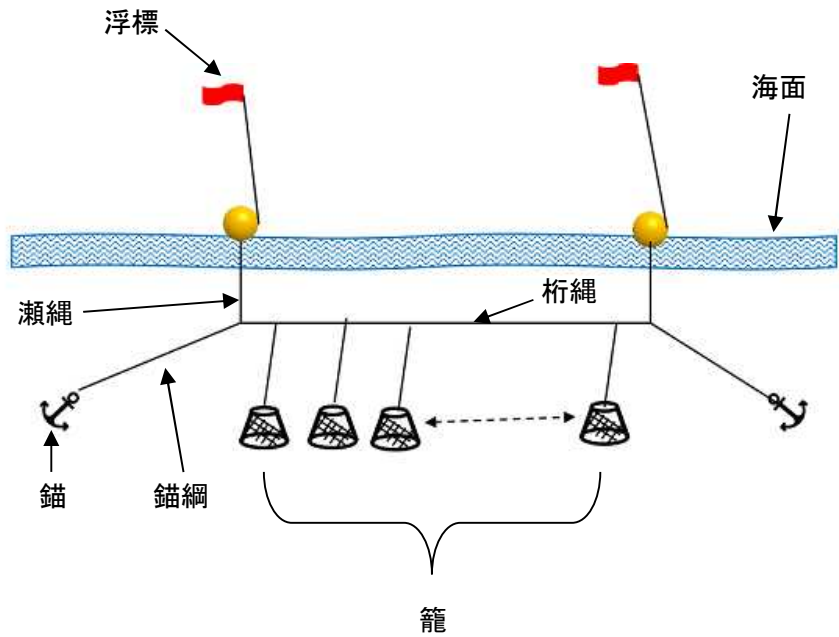
図1 本事故当時のつぶ籠漁の漁具の状況

| その他の事項 | <p>本船は、つぶ籠漁の漁具が、直径約30mm、長さ約1Mの桁縄に餌を入れた重さ約3～4kgの籠を200個連ね、桁縄の両端につながれた錨綱に重さ約25kgの鉄製の錨が、直径約25mmの瀬縄により浮標につながれていた。(図1参照)</p> |

本船は、襟裳岬南西方沖でつぶ籠漁の操業中、約7～8ノットの対地速力で北北西進しながら、右舷前部甲板上から錨を海中に投入し、続いて瀬縄を順次投入していた際、甲板員Aが、酸素の供給弁を操作していたところ、瀬縄を収納した箱に右足が入ったことから、右足首付近に瀬縄が絡まり、締め付けられて負傷したものと考えられる。

本事故は、本船が、襟裳岬南西方沖でつぶ籠漁の操業中、約7～8ノットの対地速力で北北西進しながら、右舷前部甲板上から錨を海中に投入し、続いて瀬縄を順次投入していた際、甲板員Aが、酸素の供給弁を操作していたところ、瀬縄を収納した箱に右足が入ったため、右足首付近に瀬縄が絡まり、締め付けられたことにより発生したものと考えられる。

- ・ 操業する者は、自身の身体に危険が及ばないように注意を払い、

| | <p>瀬縄を収納している箱に足を入れないこと。</p> <ul style="list-style-type: none">・ 操業中は、従事する者が、それぞれお互いを監視しながら危険が予想される場合には声掛けを行うこと。・ 船長は、操業状況に注意を払い、危険を感じたときはすぐに減速するなどの措置をとること。 |
