## 船舶事故調査報告書

事故種類	乗組員死亡
発生日時	不明（平成30年10月26日 20時35分ごろ～20時48分ごろの間）
発生場所	北海道根室市根室港北北東方沖
事故の概要	漁船第二十八大光丸は、南南東進中、通信士が行方不明となり、後日、死亡認定された。
事故調査の経過	平成30年11月1日、本事故の調査を担当する主管調査官（函館事務所）ほか1人の地方事故調査官を指名した。 原因関係者から意見聴取を行った。
事実情報 船種船名、総トン数 船舶番号、船舶所有者等 L×B×D、船質 機関、出力、進水等	漁船 第二十八大光丸、198トン 127141、有限会社大光水産（A社） 31.87m (Lr) × 6.54m × 3.25m、鋼 ディーゼル機関、595kW、昭和60年1月
乗組員等に関する情報	船長 男性 51歳 四級海技士（航海） 免許年月日 平成2年3月29日 免状交付年月日 平成27年3月17日 免状有効期間満了日 令和2年4月13日 通信士 男性 37歳
死傷者等	死亡 1人（通信士）
損傷	なし
気象・海象	気象：天気 曇り、風向 西、風力 6、視界 良好 海象：波高 約3～4m、水温 約1℃
事故の経過	本船は、船長及び通信士ほか12人が乗り組み、かれい刺し網漁の目的で、平成30年10月21日08時00分ごろ根室港北北東方690海里（M）付近の漁場に向けて同港を出港した。 本船は、24日06時40分ごろ漁場に到着して操業を開始し、25日15時ごろまで、操業を続けた後、漂泊した。 本船は、26日18時00分ごろ操業を再開し、20時30分ごろ操業を終え、漁場移動の目的で、約3M南南東方の漁場に向けて航行を開始した。 本船は、船長が操舵室で単独により操船に当たり、他の乗組員が前

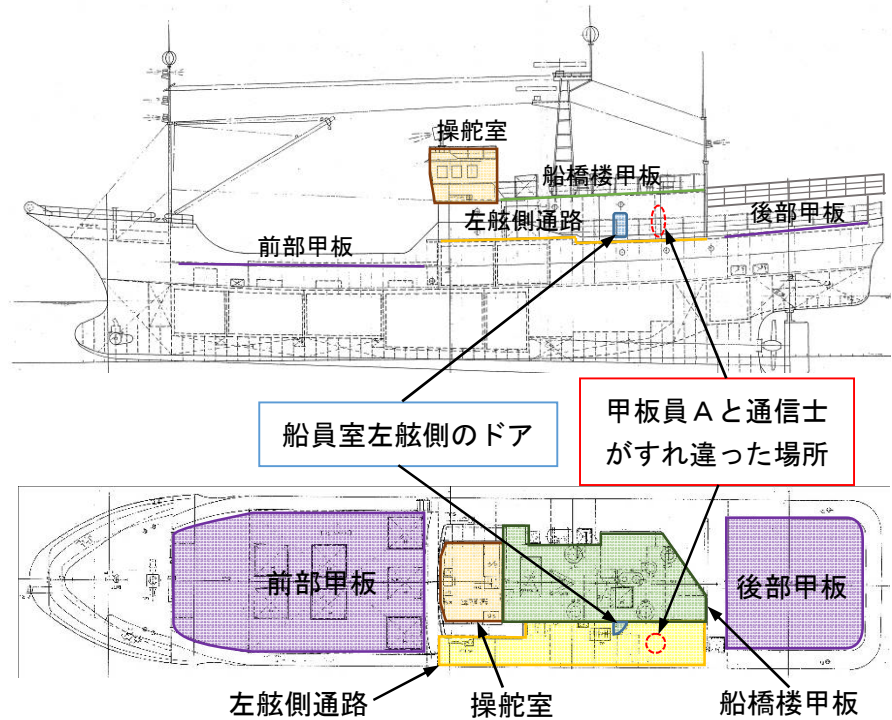
図1 本船配置図

後部甲板で作業をしていた甲板員（以下「甲板員A」という。）は、20時35分ごろ、ゴム手袋を交換しようとして後部甲板から左舷側通路を通って船員室に向かっていたところ、同通路の船員室左舷側のドア付近で、船尾方に向かって歩いている通信士とすれ違った。（図1参照）
