船舶事故調査報告書

事故種類	衝突（消波ブロック）
発生日時	令和元年8月6日 02時20分ごろ
発生場所	福島県浪江町 ^{うげど} 請戸漁港 東電福島原子力発電所専用港南防波堤灯台から真方位003° 3.4海里（M）付近 （概位 北緯37°28.8′ 東経141°02.8′）
事故の概要	漁船 ^{めいゆう} 明雄丸は、出航中、甲板上の漁具が海中に落下し、同漁具のロープが推進器に巻き付いて主機が停止し、圧流されて消波ブロックに衝突した。 明雄丸は、右舷船首部外板の破口等を生じた。
事故調査の経過	令和元年8月19日、本事故の調査を担当する主管調査官（仙台事務所）ほか1人の地方事故調査官を指名した。 原因関係者から意見聴取を行った。
事実情報 船種船名、総トン数 船舶番号、船舶所有者等 L×B×D、船質 機関、出力、進水等	漁船 明雄丸、4.9トン FS3-6425（漁船登録番号）、相馬双葉漁業協同組合 12.93m（Lr）×3.43m×1.01m、FRP ディーゼル機関、423kW、平成26年7月 第210-57212号（船舶検査済票の番号）
乗組員等に関する情報	船長 男性 71歳 一級小型船舶操縦士・特殊小型船舶操縦士・特定 免許登録日 昭和58年11月18日 免許証交付日 平成30年10月17日 （令和5年11月17日まで有効）
死傷者等	なし
損傷	右舷船首部及び中央部外板に破口、右舷船首部甲板に亀裂、主機始動用モータに濡損等
気象・海象	気象：天気 霧、風 なし、視程 約200m 海象：波高 約2m、潮汐 上げ潮の初期 沿岸波浪実況図によれば、宮城県石巻市金華山沖における波浪の状況は、次のとおりであった。 5日 21：00 波向 南南東、波高 2.1m、周期 11秒 風向 南、風速 14ノット（kn）

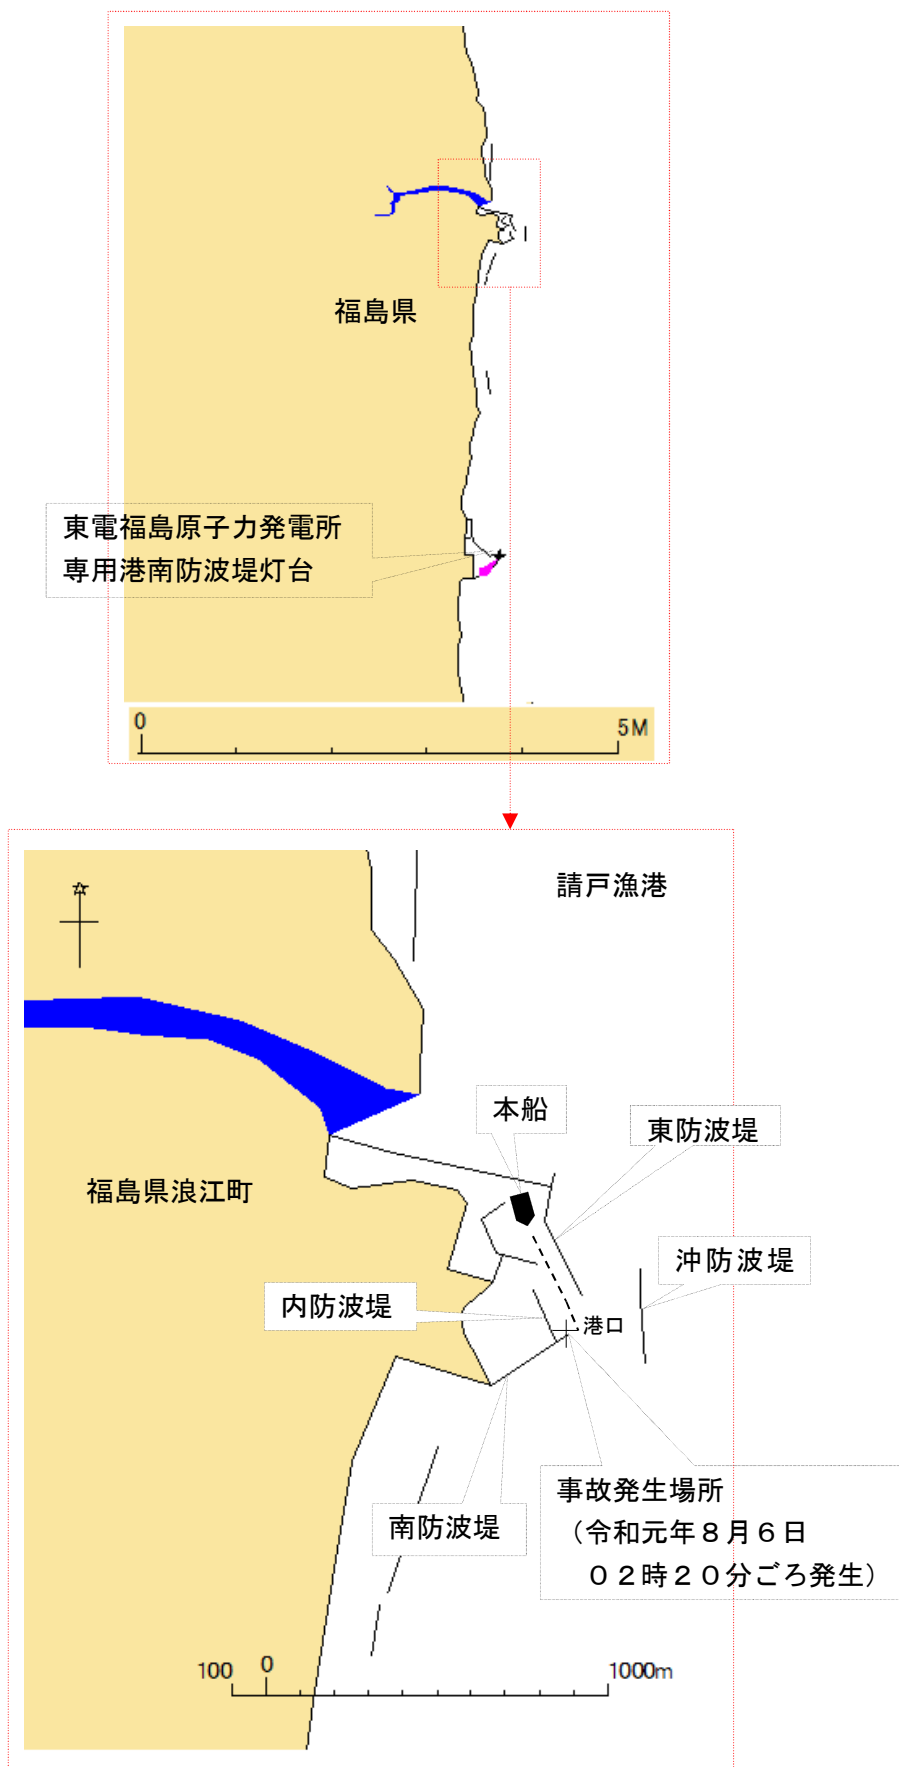
付図1 事故発生経過概略図

<p>6日 09:00 波向 南南東、波高 1.6m、周期 10秒 風向 南西、風速 5kn 台風第8号は、8月6日05時ごろ宮崎県宮崎市付近に上陸した。</p>
<p>事故の経過</p>	<p>本船は、船長ほか4人が乗り組み、新替えしたほつき貝桁網漁の漁具一式の調整を行う目的で、令和元年8月6日02時15分ごろ、請戸漁港の定係地を出発し、船長が単独で船橋当直につき、約3～4knの対地速力で港口に向けて航行した。</p> <p>船長は、左舷側の東防波堤を通過した頃、本船が横揺れしたため、東防波堤と沖防波堤との間から東寄りの高いうねりが押し寄せていると思い、うねりを船首方から受けるのを避けて右舷側の内防波堤に沿って南南東進した。</p> <p>本船は、内防波堤を通過して南防波堤の先端まで5m付近に差し掛かったところ、右舷正横に波高約2mの波を受けて左傾斜し、操舵室前方の甲板上に設けられた台座（長さ約207cm、幅約330cm）の上に両舷にそれぞれ1台ずつ積んでいた桁網（重さ約70kg）のうち、左舷側に積んでいた桁網が、次いで‘右舷側に積んでいた桁網’（以下「本件桁網」という。）が海中に落下した。</p> <p>本船は、‘本件桁網に取り付けて左舷甲板上に船尾方に向けて伸ばした2本のロープ’（以下「本件ロープ」という。）が海中に引き込まれ、推進器に巻き付いて主機が停止し、乗組員が本件ロープを切断するうちに南防波堤の先端に向けて圧流され、02時20分ごろ‘南防波堤の先端付近に設置された消波ブロック’（以下「本件消波ブロック」という。）に右舷舷側が数回衝突した。</p> <p>船長は、クラッチを脱として主機を再始動し、バウスラスターを使用して船首を左回頭させたところ、本船が本件消波ブロックから離れ、その後、機関室の状況を確認したところ、フライホイールが海水をかき上げているのを認め、乗組員に対して排水ポンプを使用する排水作業を指示した。</p> <p>船長は、本船が、東方に向けて圧流され、沖防波堤中央付近に左舷舷側が接触する状況となったので、右舷船尾から錨（重さ約15kg）1個を投下させ、バウスラスターを使用し、船首を右回頭させて沖防波堤との接触を防ぐとともに、出漁予定があった僚船の船長に携帯電話でえい航を依頼した。</p> <p>僚船は、03時過ぎに来援して本船をえい航し、請戸漁港の岸壁に着岸させた。</p> <p>本船は、着岸後、所属する漁業協同組合（以下「所属漁協」という。）が手配した業者のクレーン台船により陸揚げされた。</p> <p>所属漁協は、本事故の発生を海上保安庁に通報した。</p> <p>（付図1 事故発生経過概略図、写真1 請戸漁港、写真2 本船、写真3 本件桁網、写真4 本件ロープ 参照）</p>

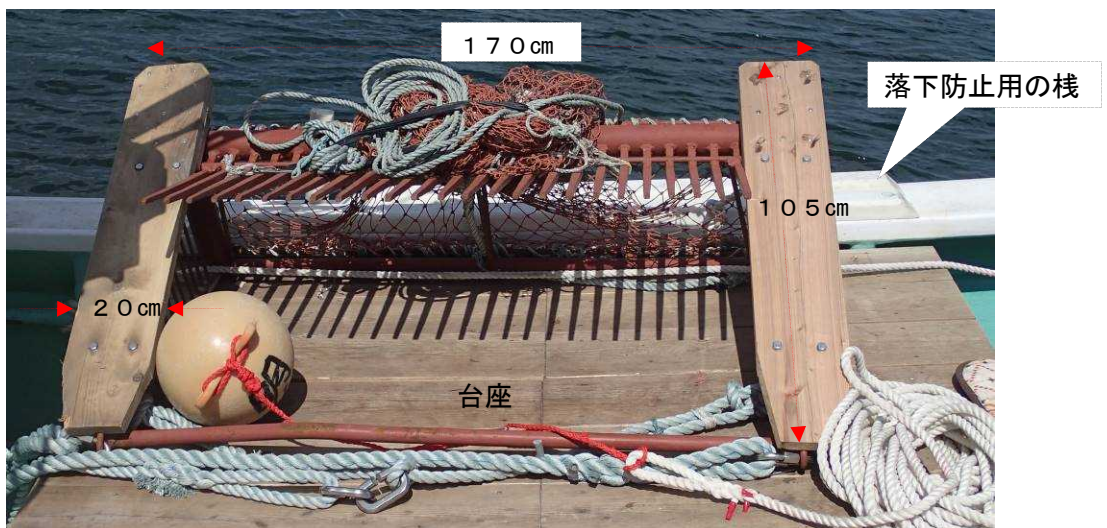
写真3 本件桁網

<p>その他の事項</p>	<p>船長は、ふだん、漁場に着くまで桁網をロープで船体に固縛していたが、本事故当日は、操業目的の出港ではなく、漁具の調整をするために港外で桁網を海中に投入する予定であったので、本件桁網等をロープで船体に固縛していなかった。</p> <p>船長は、右舷正横に波を受けたので、防波堤からの返し波によるものと本事故後に思った。</p> <p>本件ロープは、合成繊維製であり、桁網を引く直径約33mmの本綱と桁網を引き揚げる直径約27mmの巻き綱で構成されていた。</p> <p>文献「波・浜・港の話」（村木義男著、株式会社山海堂、平成17年2月出版）によれば、次のとおりであった。</p> <p>沖から来た波は何か物に当たると大なり小なり反射するが、そのとき生じた反射は、防波堤の前面壁に真直に来た波の場合、反射して逆方向に真直に返っていく。</p> <p>反射して返る波の大きさは、壁の状態、来た波の高さやその他の性質に関係して決まり、一般には、他の条件が同じならば、来る波の波形勾配^{*1}が小さいほど反射する波は大きい。来る波と反射して返る波とが合体して、波の高さが来る波の2倍ぐらいになり、防波堤の前面で上り下りを繰り返す状態になることがある。</p>
<p>分析</p> <p>乗組員等の関与</p> <p>船体・機関等の関与</p> <p>気象・海象等の関与</p> <p>判明した事項の解析</p>	<p>あり</p> <p>なし</p> <p>あり</p> <p>本船は、本件桁網を甲板上で固縛しない状態で請戸漁港防波堤付近を出航中、波高約2mの防波堤からの返し波を受けて左傾斜した際、本件桁網が海中に落下し、本件桁網に取り付けていた本件ロープが推進器に巻き付いて主機が停止したことから、南防波堤の先端に向けて圧流され、本件消波ブロックに衝突したものと考えられる。</p>
<p>原因</p>	<p>本事故は、夜間、本船が、本件桁網を甲板上で固縛しない状態で請戸漁港防波堤付近を出航中、波高約2mの防波堤からの返し波を受けて左傾斜した際、本件桁網が海中に落下し、本件桁網に取り付けていた本件ロープが推進器に巻き付いて主機が停止したため、南防波堤の先端に向けて圧流され、本件消波ブロックに衝突したものと考えられる。</p>

<p>再発防止策</p>	<p>船長は、本事故後、桁網が動揺により海中に落下しないよう、両舷の船縁に高さ約5cm長さ約200cmの落下防止用の棧を設けた。</p> <p>今後の同種事故等の再発防止及び被害の軽減に役立つ事項として、次のことが考えられる。</p> <ul style="list-style-type: none"> ・漁具は、動揺した際、移動して落下しないように船体に固縛する

<p>こと。</p> <ul style="list-style-type: none">・防波堤の前面付近を航行する場合は、返し波により、波高が高くなることもあるので、防波堤に接近しすぎないように注意すること。・海難等が発生したときは、速やかに海上保安機関その他の関係機関に連絡をとること。
--	---
